# TRIBUNALE ORDINARIO - CASTROVILLARI

## 68/2022

## CONSULENZA ESTIMATIVA GIUDIZIARIA

## LOTTO 1

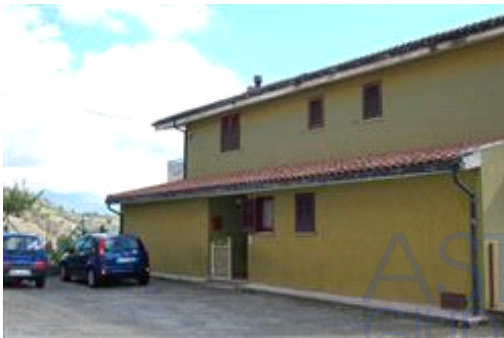
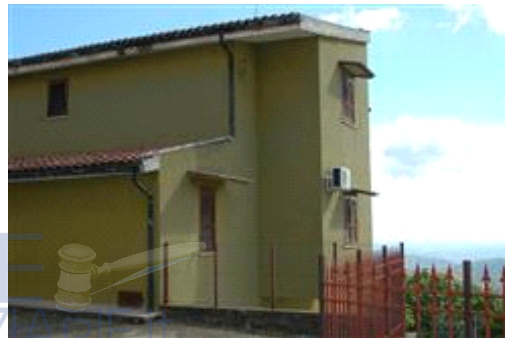
Il fabbricato necessita di manutenzione. Infatti:

- i cornicioni della copertura hanno l'intonaco distaccato in più punti con i ferri di armatura a vista;
- gli intradossi dei balconi a causa di infiltrazioni di umidità presentano l'intonaco rigonfiato e il conseguente distacco della tinteggiatura;
- le porzioni a sbalzo chiuse (bow windows) presentano in più punti lesioni dell'intonaco esterno.
