# TRIBUNALE ORDINARIO - CASTROVILLARI

## ESPROPRIAZIONI IMMOBILIARI 68/2023

## CONSULENZA ESTIMATIVA GIUDIZIARIA

## LOTTO 1

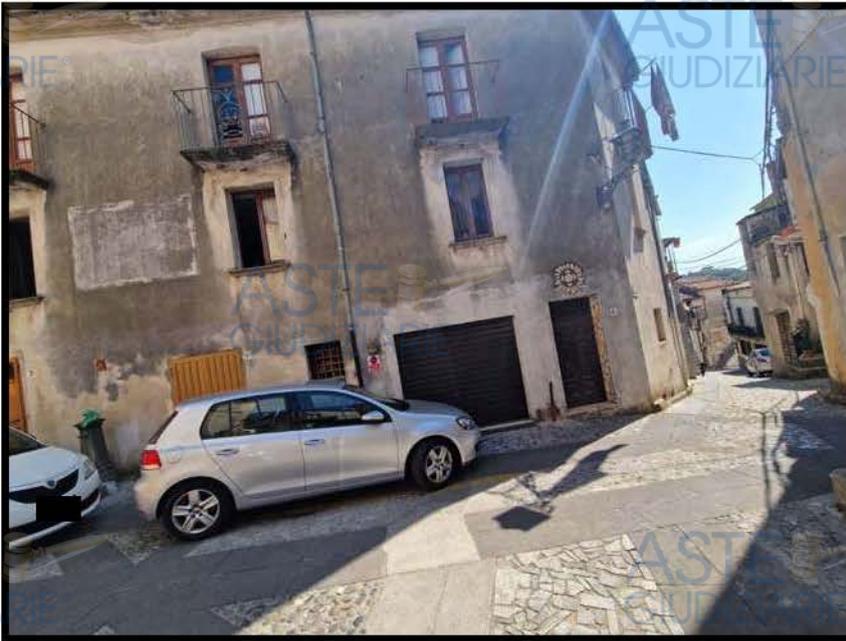
VISTA DA VIALE REGINA ELENA PIGNA – LATO OVEST

sicché diverse tegole si sono spostate o rotte e da questi punti avviene l'infiltrazione delle acque piovane. E' evidente che per arrestare l'avanzamento del degrado dell'immobile risulta fondamentale fare nuovamente tutta la copertura.
