TRIBUNALE ORDINARIO - CASTROVILLARI

80/2023

CONSULENZA ESTIMATIVA GIUDIZIARIA

1 appartamento a CALOPEZZATI strada statale 106, località San Giacomo-Marinella, via Quasimodo nel comune di Calopezzati, frazione San Giacomo-Marinella per la quota di 1/1 di piena proprietà (*** DATO OSCURATO ***)L'unità immobiliare oggetto di valutazione è posta al piano terra e primo, ha un'altezza interna di 3,00. Identificazione catastale:

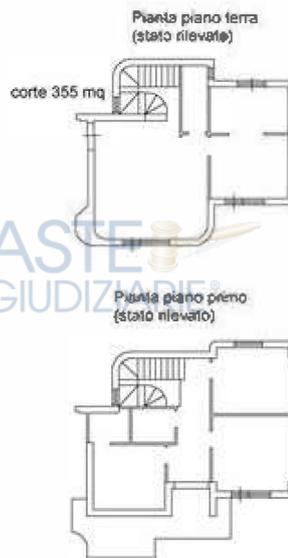
Sono state rilevate le seguenti difformità: Rispetto agli elaborati grafici di progetto autorizzati (ALLEGATO 8 e ALLEGATO 9), l'unità immobiliare risulta essere stata ampliata al piano terra, avanzando la tompagnatura in corrispondenza della porta di ingresso; inoltre sono state spostate alcune tramezzature sia al piano terra che al piano primo, dove è stato realizzato anche un secondo wc. (ALLEGATO 5)

Piante rilevate

- pratica edilizia riferita alle sole opere interne : €1.200,00

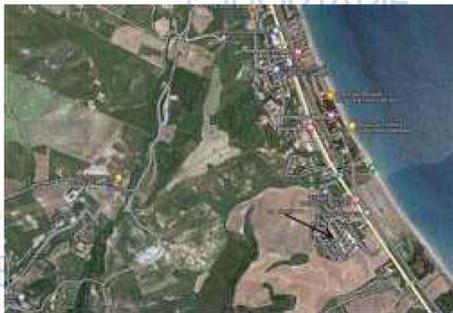
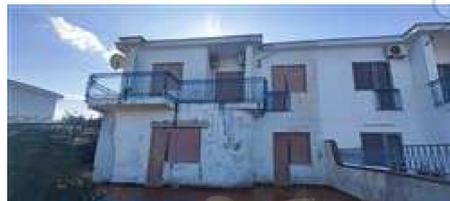
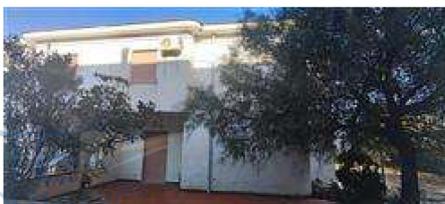
Esternamente, per la parte oggetto della presente procedura, si presenta in precarie condizioni e manifesta la necessità di interventi di manutenzione ordinaria e straordinaria, quali "cucitura" delle numerose lesioni presenti sia all'interno che all'esterno, ripresa degli intonaci e di tinteggiatura, sostituzione degli infissi e recupero della corte esclusiva.

Anche all'interno, lo stato manutentivo si presenta precario. Sono presenti diffuse lesioni nelle parti non portanti dell'edificio, che richiedono estesi interventi manutentivi e di ripristino.
