CONCORDATO PREVENTIVO N. 2/2021

Relazione su immobili identificati nella certificazione notarile Notaio

De Giorgi del 19.05.2022 al punto L10 – Immobili in via Domenico

Morelli n. 6-8 Catania

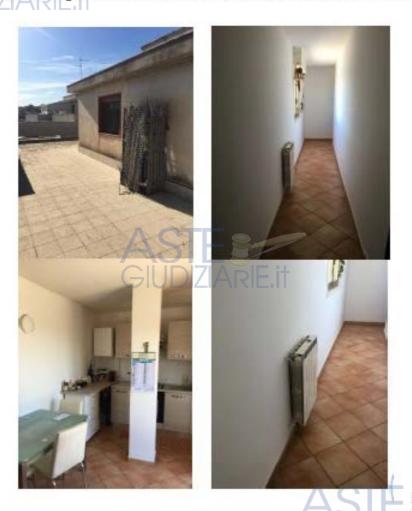
I due locali tecnici posti al piano copertura sono stati abusivamente ampliati; per questi immobili è stata presentata al Comune di Catania una sanatoria edilizia per l'incremento di superficie utile e di volume.

Attualmente i due locali tecnici sono utilizzati e rifiniti come unità abitative; risultano dotati di servizi igienici, cucina ed impianto di riscaldamento autonomo. Ai locali sono altresì collegate terrazze a livello ad uso esclusivo dei locali sottotetto.

Per le predette due unità immobiliari sulla base di quanto previsto dalla normativa urbanistica vigente i Sicilia (art. 5, L.R. 16/2016) è possibile procedere ad un recupero abitativo che ne consente la trasformazione in abitazione.

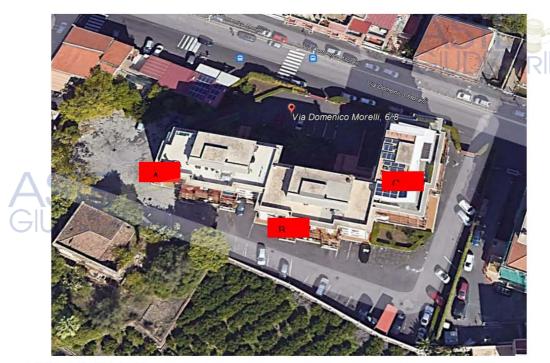
-ELABORATO PLANIMETRICO- DIMOSTRAZIONE DELLA SUDDIVISIONE MI JUBALTERNI. 10: 4: 500-

L'immobile in oggetto è ubicato al piano terra della palazzina C con accesso dalla prima porta la dx ingresso androne condominiale, individuato nell'elaborato planimetrico che segue con cerchio in rosso. Deve segnalarsi che sui luoghi, la palazzina C catastale viene identificata quale palazzina A mentre la corretta individuazione catastale è la seguente:

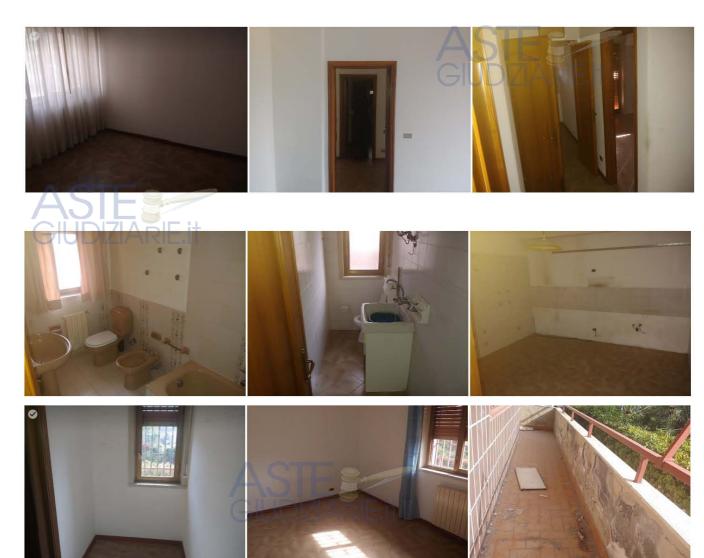
L'immobile è composto da tre vani oltre cucina e lavanderia, identificati nello stralcio della planimetria che si allega:

Dove l'unica difformità rilevata interessa la parete segnata in rosso, realizzata tuttavia in carton gesso e non in muratura.

L' appartamento per quanto detto, prevede esclusivamente una nuova parete in difformità alla planimetria catastale, parete per altro mobile (in carton gesso). **Di conseguenza, può affermarsi che esiste la conformità catastale necessaria per la vendita**

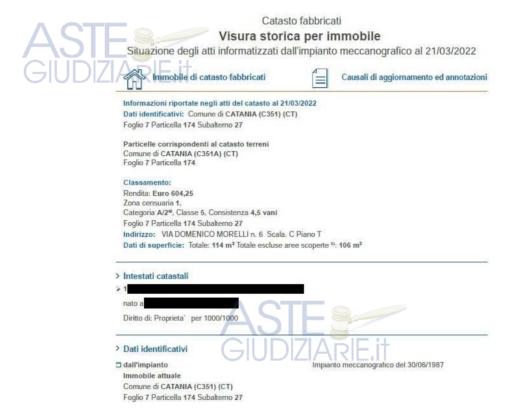
L'immobile risulta essere così individuato presso il Catasto Urbano:

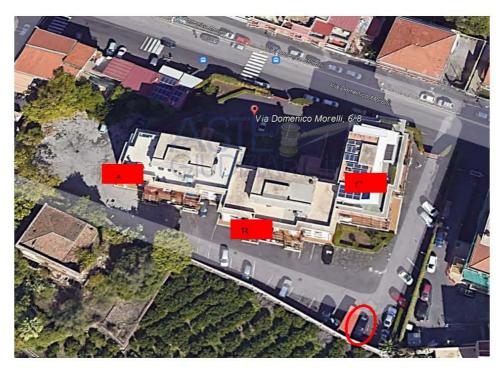
Si tratta di un posto auto scoperto di complessivi mq. 14 ubicato come sotto indicato:

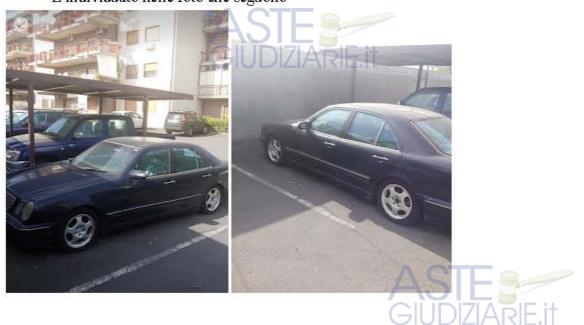
Le dimensioni dei posti auto, delimitati a terra con strisce, sono tali da consentire il parcheggio di automobili anche di grande dimensione. La superficie di parcheggio risulta asfaltata; sono presenti nell'asfalto alcuni avvallamenti.

E individuato nelle foto che seguono

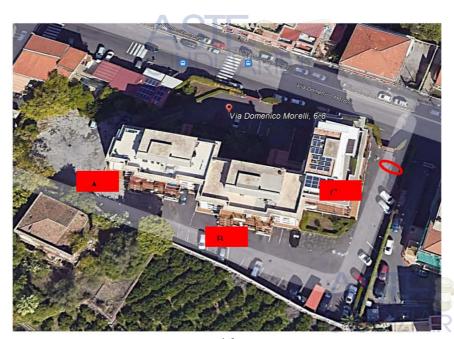
Si tratta di un posto auto scoperto di complessivi mq. 12 ubicato come sotto indicato:

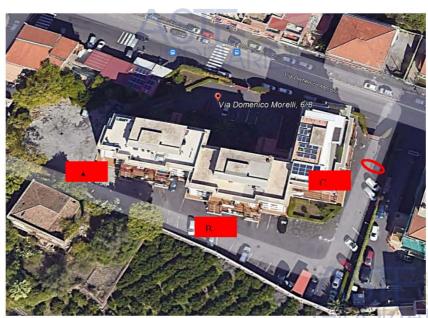
Si tratta di un posto auto scoperto di complessivi mq. 12 ubicato come sotto indicato:

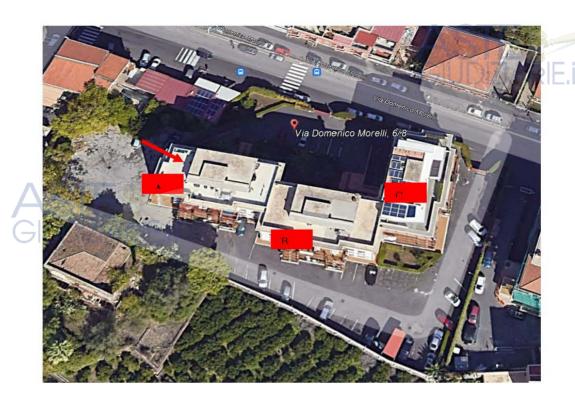
La situazione dell'immobile in oggetto, prevede accesso dal piano quinto senza ascensore, da porta affiancata alla cabina ascensore:

nonché un corridoio interno che unisce i due locali esistenti, dei quali quello su ingresso prevede vano giorno con angolo cottura e servizio retrostante e quello posto ad ovest, vano letto con sgabuzzino.

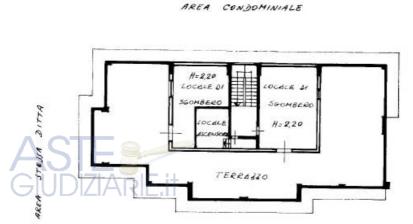
Deve premettersi che l'immobile risulta essere catastato, in conformità con il certificato di abitabilità allegato al n. 1, quale locale C/2 ovvero stenditoio o locale di sgombero. L'attuale planimetria catastale (che si allega al n. 2 altresì) è in stralcio la seguente:

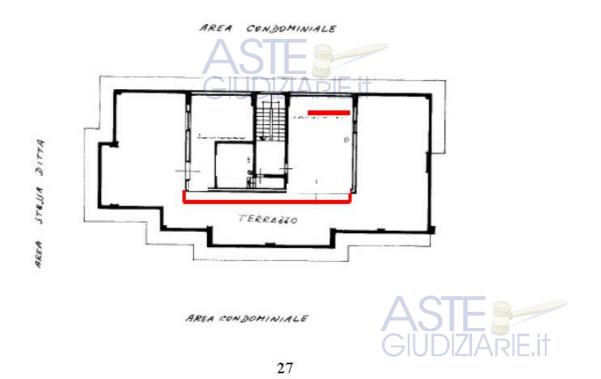
Mentre in effetti, la situazione dei luoghi ha previsto l'annessione del locale ascensori che è diventato sgabuzzino annesso, il cambio di destinazione tra locale di sgombero e abitazione nonché la creazione di cucina e servizio igienico

Come si vede nella planimetria dello stato modificato, esiste altresì un ampliamento non catastato.

In definitiva, non esiste la conformità catastale né con riferimento alla planimetria esistente presso l'Agenzia delle Entrate né con riferimento alla destinazione d'uso prevista nella visura in atti.

Per i motivi anzidetti, l'immobile non è dotato di conformità urbanistica e deve essere ritenuto non regolare e non sanabile, occupando una superficie che secondo progetto era da considerare condominiale poiché locale ascensore.

Detto immobile tuttavia, come detto, non è dotato di conformità catastale nonché manca della regolarità urbanistica; a parere dello scrivente quindi lo stesso non è trasferibile e quindi non può essere oggetto di vendita.

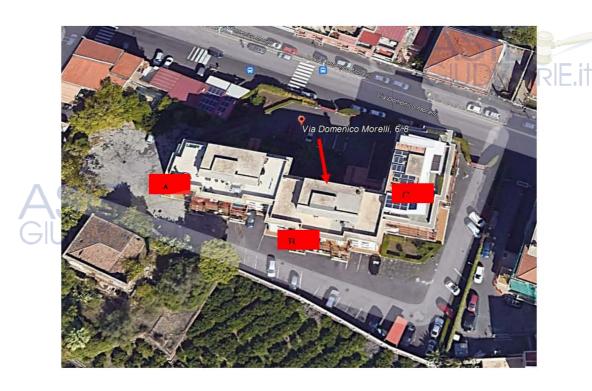
La situazione dell'immobile in oggetto, prevede accesso dal piano quinto senza ascensore, da porta affiancata alla cabina ascensore:

Antistante l'ingresso è stato ricavato un angolo cottura e la parte retrostante è occupata da un vano letto e da un corridoio che giunge al wc. Tramite altresì corridoio si giunge all'ulteriore vano, adibito a vano giorno.

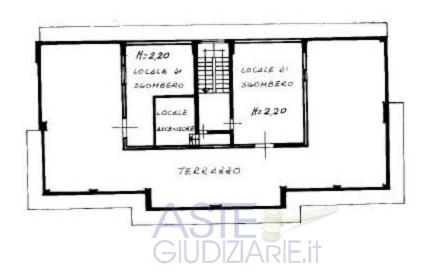
Deve premettersi che l'immobile risulta essere catastato, in conformità con il certificato di abitabilità allegato al n. 1, quale locale C/2 ovvero stenditoio o sotto tetto. L'attuale planimetria catastale (che si allega al n. 2 altresì) è in stralcio la seguente:

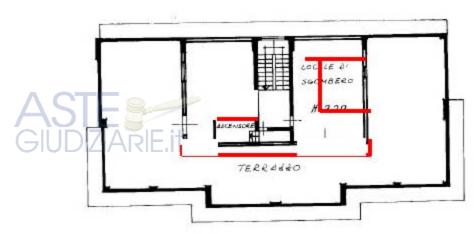
Mentre in effetti, la situazione dei luoghi ha previsto l'annessione di parte del locale ascensori, il cambio di destinazione tra locale di sgombero in abitazione nonché la creazione di cucina e servizio igienico e di un vano letto

Come si vede nella planimetria dello stato modificato, esiste altresì un ampliamento non catastato

In definitiva, non esiste la conformità catastale né con riferimento alla planimetria esistente presso l'Agenzia delle Entrate né con riferimento alla destinazione d'uso prevista nella visura in atti.
