**TRIBUNALE DI CATANIA**

**CONSULENZA TECNICA GIUDIZIARIA**

**CONCORDATO PREVENTIVO N. 2/2021**

**L.5 – Immobili in via Generale San Marzano 2/C Catania**

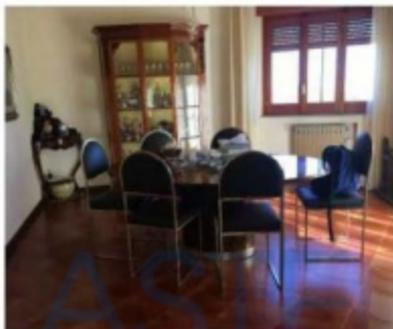
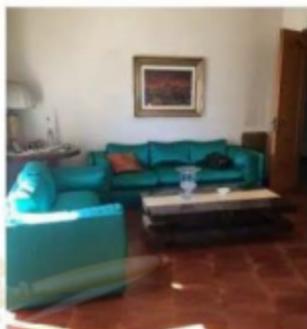
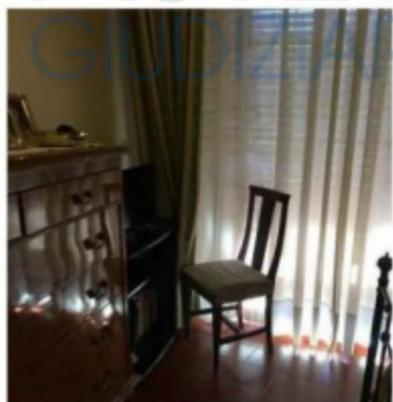
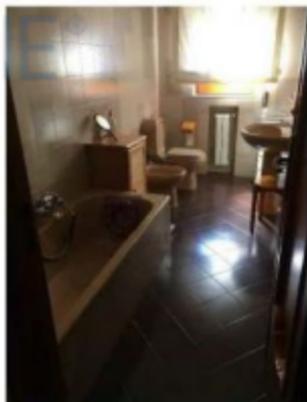
Lo stato di manutenzione delle parti comuni, recinzione, facciata, impermeabilizzazione della copertura, pavimentazioni esterne, è complessivamente discreto, seppur si evidenziano alcuni distacchi di intonaco e di usura.

L'appartamento al piano 2° ha una estensione maggiore degli altri poiché copre l'intero piano. Le finiture interne sono di livello di poco superiore a quelle dei piani sottostanti; di migliore qualità appaiono infatti le pavimentazioni interne e i rivestimenti in ceramica dei servizi e della cucina. Nel complesso l'appartamento ha un ottimo stato di

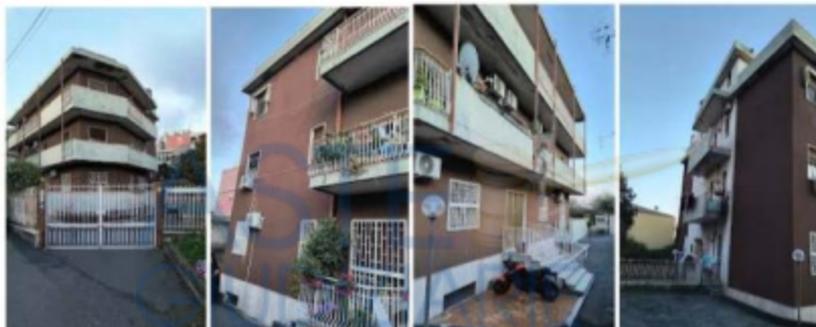
Tutti gli immobili fanno parte di uno stabile condominiale in discrete condizioni di manutenzione e così come mostrato nella documentazione fotografica che segue:

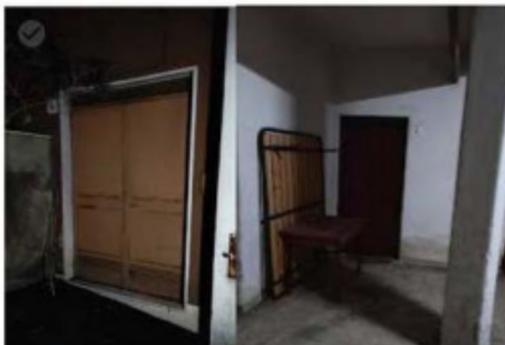
Deve precisarsi che nelle stime riportate dall'Ing. Parasiliti, sono comprese tutte le parti condominiali identificate catastalmente al sub 1 e identificate nell'elaborato planimetrico allegato tra la documentazione di cui al punto 1; tra queste aree, al piano cantinato vi sono un locale vasche ed un locale caldaia, con accessi visibili nelle foto che seguono:

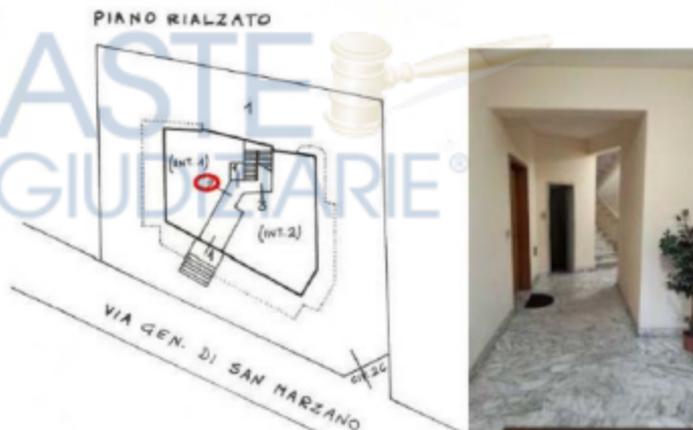
L'immobile in oggetto è ubicato al piano rialzato con accesso dalla prima porta a sx ingresso androne condominiale, individuato nell'elaborato planimetrico che segue con cerchio in rosso.

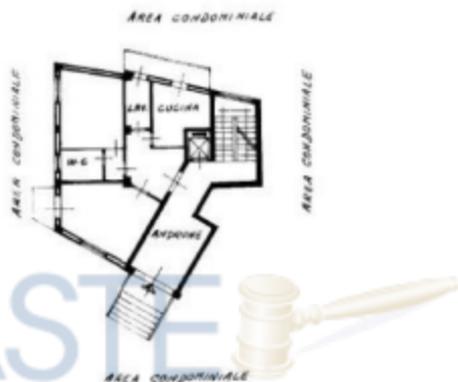
L'appartamento, di altezza netta 3.05 mt, è composto da due vani oltre cucina, WC e lavanderia, identificati nello stralcio della planimetria che si allega:

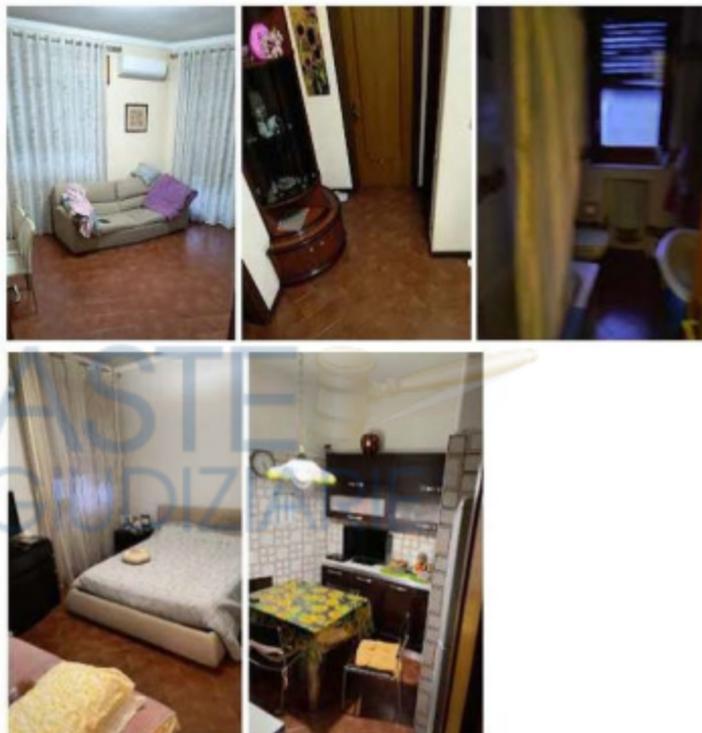
Con finiture prevedenti pavimentazione a tappeto in monocottura, infissi esterni in legno con tapparelle, impianto di riscaldamento centralizzato non funzionante, impianto elettrico sottotraccia, così come mostrato dalla documentazione fotografica riportata nel seguito

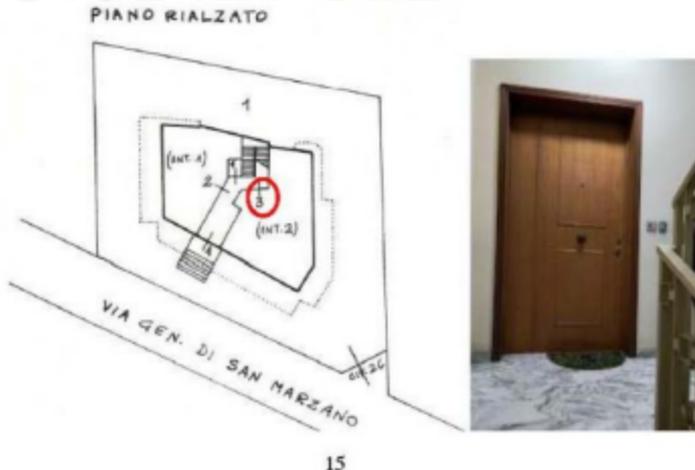
L'immobile in oggetto è ubicato al piano rialzato con accesso dalla prima porta a dx ingresso androne condominiale, individuato nell'elaborato planimetrico che segue con cerchio in rosso.

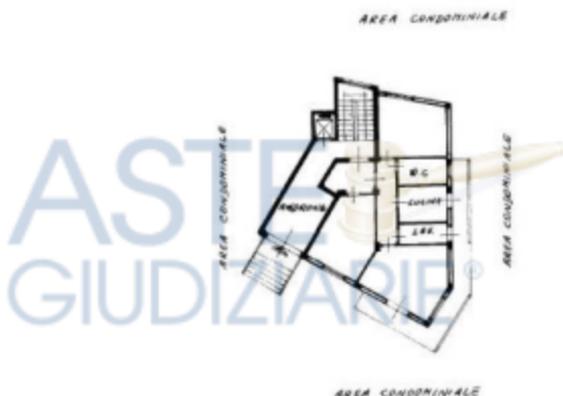
L'immobile, di altezza mt. 3,05, è composto da tre vani oltre cucina, WC e lavanderia, identificati nello stralcio della planimetria che si allega:

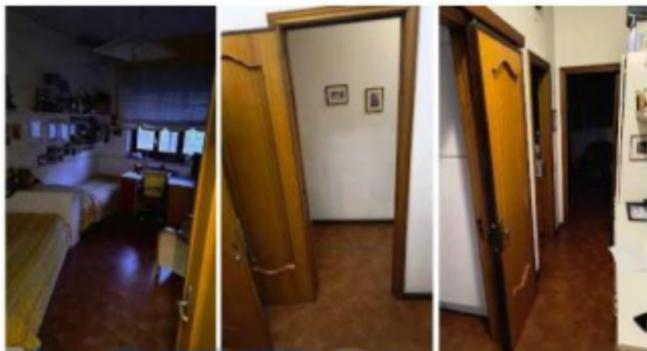
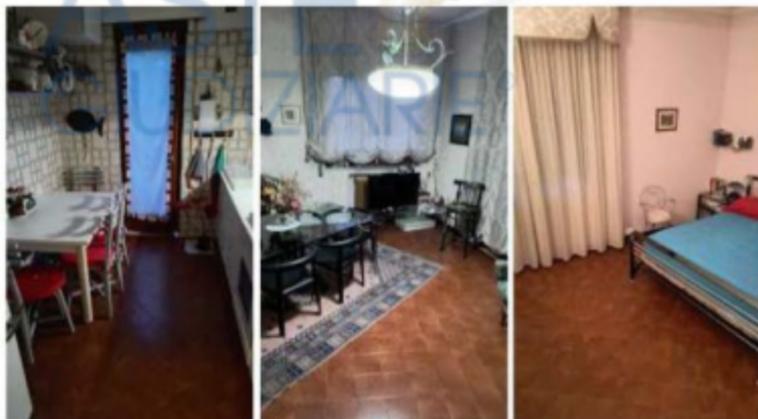
Con finiture prevedenti pavimentazione a tappeto in monocottura, infissi esterni in legno con tapparelle, impianto di riscaldamento centralizzato non funzionante, impianto elettrico sottotraccia così come mostrato dalla documentazione fotografica riportata nel seguito

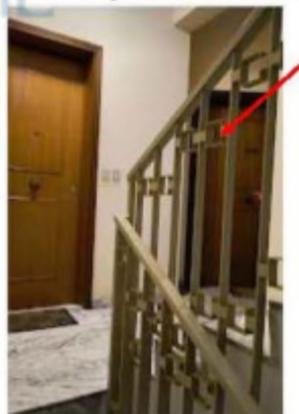
PIANO 1°

L'immobile in oggetto è ubicato al piano primo con accesso dalla porta a dx sbarco scala condominiale, individuato nell'elaborato planimetrico che segue con cerchio in rosso.

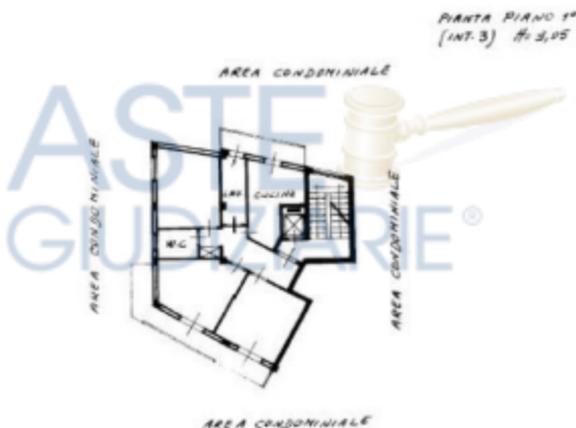
L'immobile prevede altezza utile di mt. 3.05 ed è composto da tre vani oltre cucina, WC e lavanderia, identificati nello stralcio della planimetria che si allega:

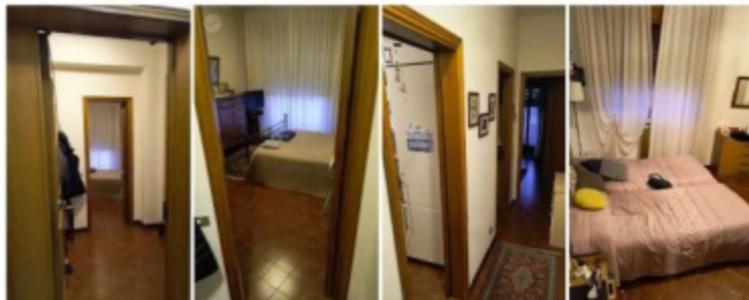
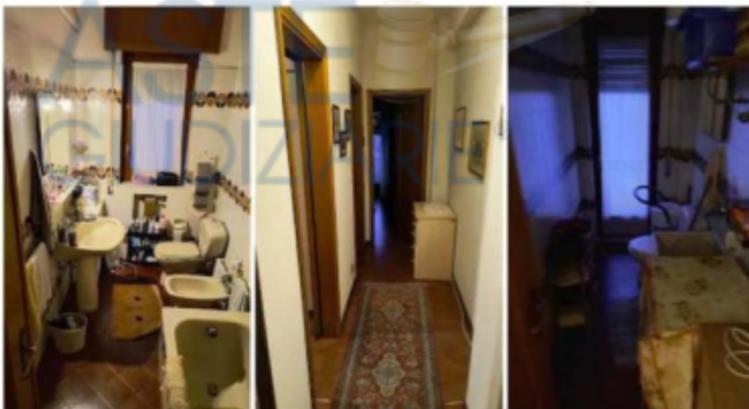
Con finiture prevedenti pavimentazione a tappeto in monocottura, infissi esterni in legno con tapparelle, impianto di riscaldamento centralizzato non funzionante, impianto elettrico sottotraccia così come mostrato dalla documentazione fotografica riportata nel seguito

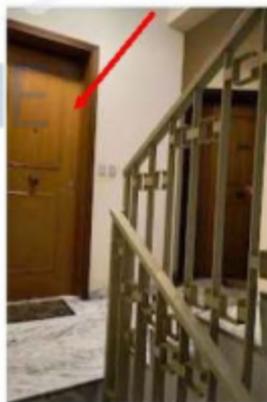
PIANO 1°

L'immobile in oggetto è ubicato al piano primo con accesso dalla porta di fronte sbarco scala condominiale, individuato nell'elaborato planimetrico che segue con cerchio in rosso.

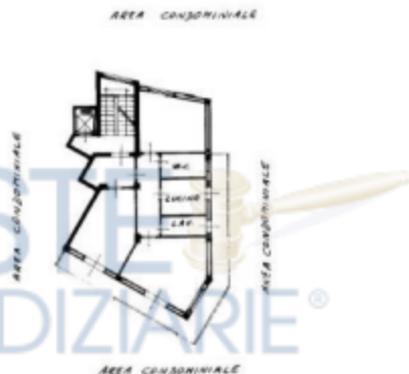
PIANTA PIANO 4°  
(INT. A) N. 0,99

L'immobile prevede altezza utile di mt. 3.05 ed è composto da tre vani oltre cucina, WC e lavanderia, identificati nello stralcio della planimetria che si allega:

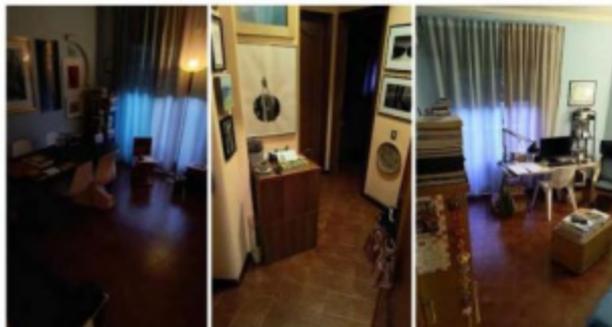
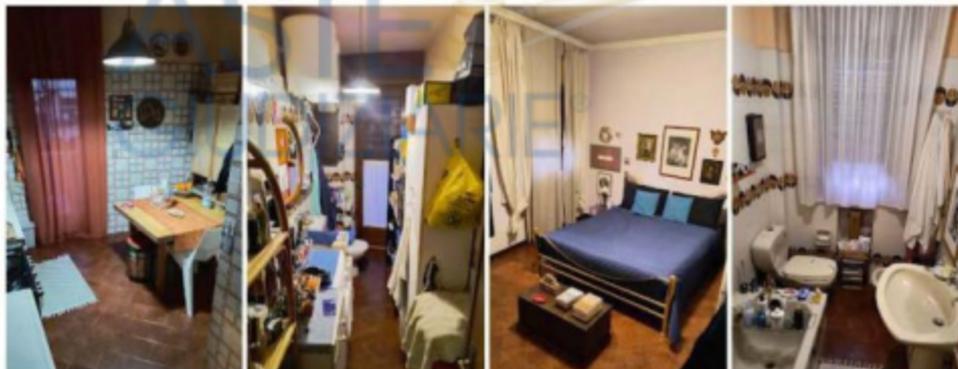
Con finiture precedenti pavimentazione a tappeto in monocottura, infissi esterni in legno con tapparelle, impianto di riscaldamento centralizzato non funzionante, impianto elettrico sottotraccia così come mostrato dalla documentazione fotografica riportata nel seguito

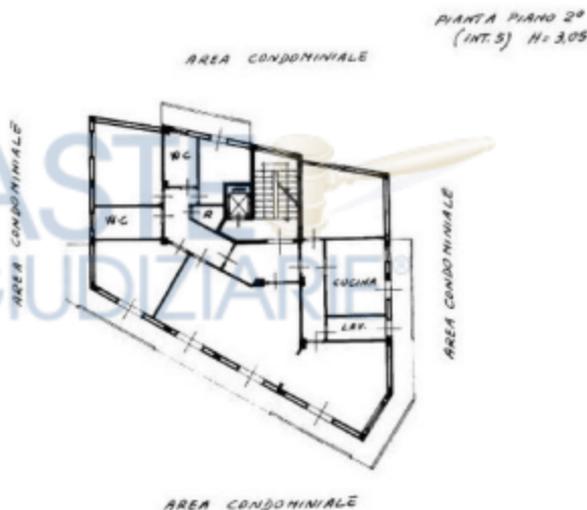
L'immobile prevede altezza utile di mt. 3.05 ed è composto da sei vani (catastalmente salone comprendente 3 vani) oltre cucina, doppio WC e lavanderia, identificati nello stralcio della planimetria che si allega:

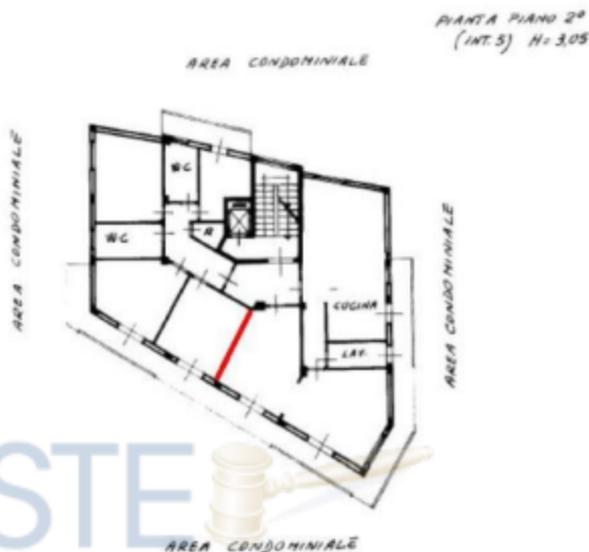
L'effettiva situazione dell'attuale stato dei luoghi prevede tuttavia una separazione nel vano salone e l'eliminazione delle pareti tra cucina e vano soggiorno a nord, così come riportato nella planimetria che segue:

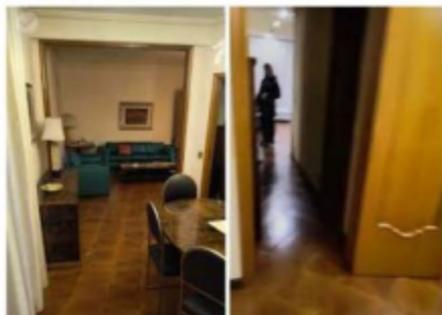
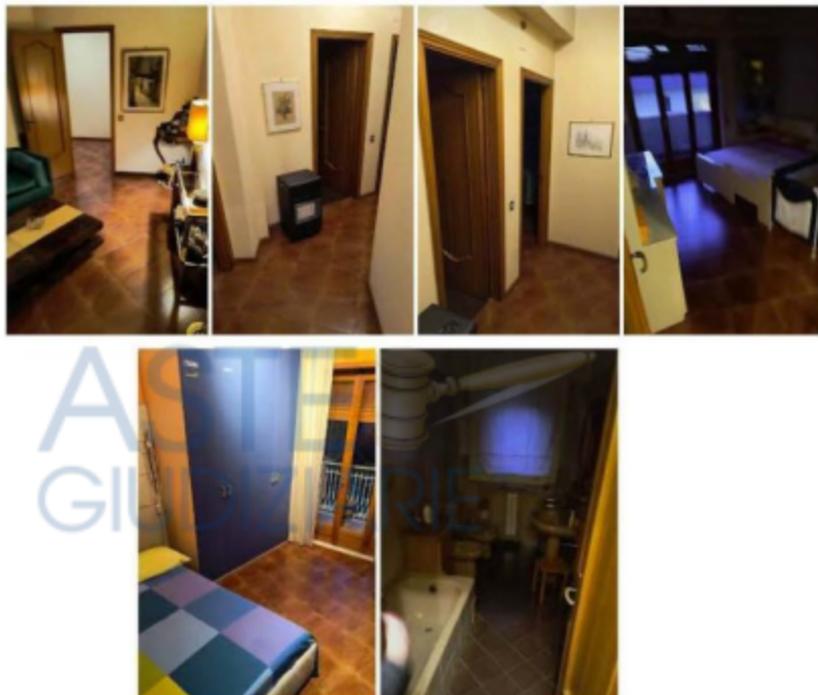
Con finiture prevedenti pavimentazione a tappeto in monocottura, infissi esterni in legno con tapparelle, impianto di riscaldamento centralizzato non funzionante, impianto elettrico sottotraccia, come da documentazione fotografica sotto riportata

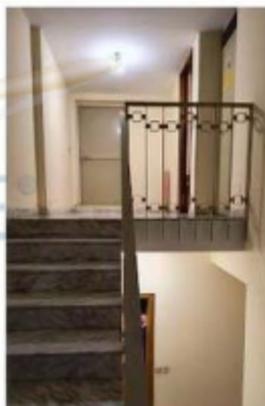
L'immobile in oggetto è ubicato al piano terzo con accesso alla terrazza dalla porta di fronte sbarco scala condominiale ed al locale tecnico dalla porta laterale, immobili individuati nell'elaborato planimetrico che segue con cerchio in rosso.

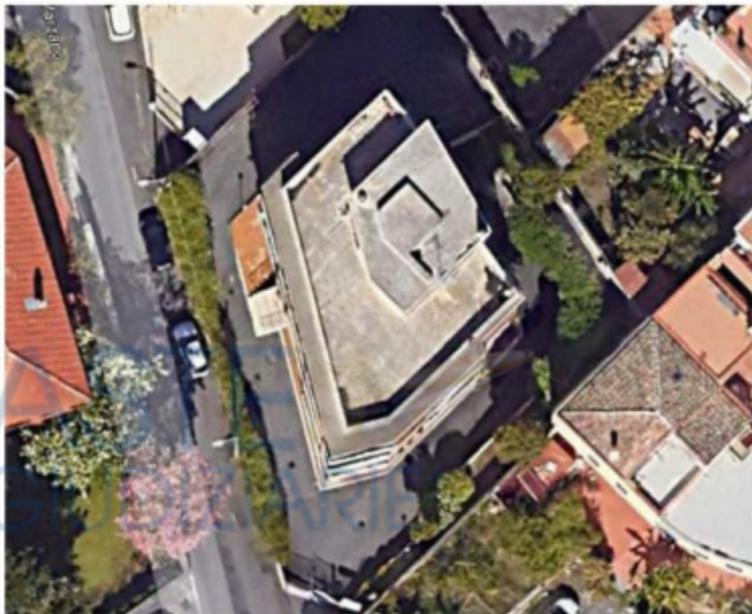
Si tratta in pratica della terrazza di copertura condominiale e dei locali tecnici annessi visibili nella fotografia aerea che si allega:

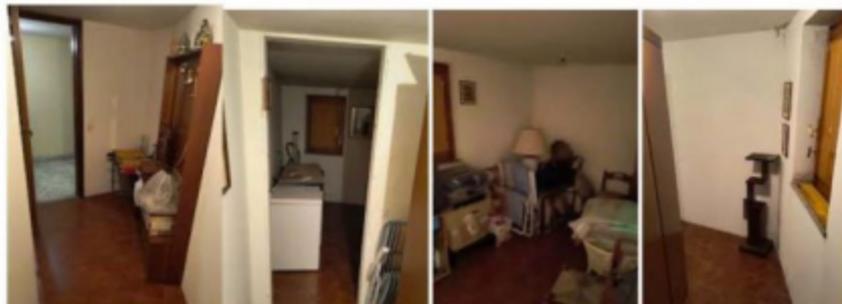
La disposizione del locale tecnico è visibile nelle foto che seguono:

Trattandosi in pratica di un corridoio affiancato alla cabina ascensore che giunge ad un vano retrostante, con altezza di mt. 2.40 e superficie complessiva di mq. 22.

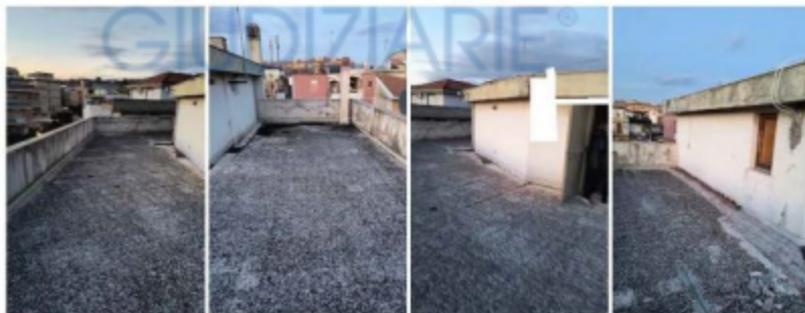
Dalla porta antistante lo sbarco scala si giunge alla terrazza

di complessivi mq. 140, interamente pavimentata con marmette di cemento.

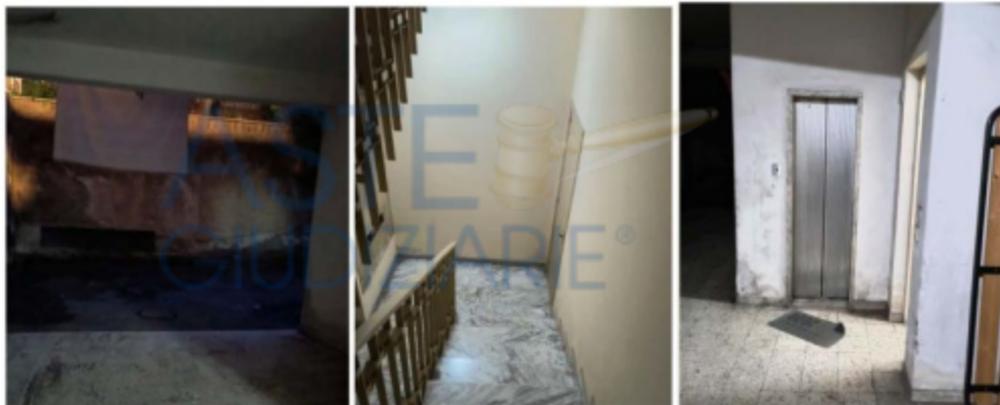
L'immobile in oggetto è ubicato al piano interrato con accesso dalla corsia di manovra esterna nonché sia dalla scala interna condominiale che tramite ascensore, così come mostrato nelle foto che seguono:

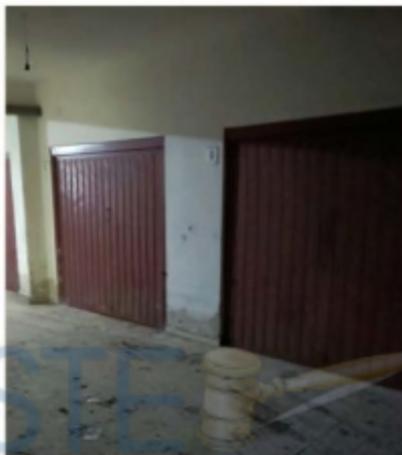
Deve premettersi che secondo la relazione notarile, tale immobile è individuato al sub. 8 ed interno n. 9. L'esame della planimetria catastale riportata in allegato n. 2, mostra come il detto sub 8 confina con terrapieno a nord ed è quindi individuato quale la prima cantina - garage subito a dx da ingresso corsia di manovra, così come mostrato nella foto che segue:

foto che individua l'immobile quale cantina B ; tale cantina è in perfetta conformità con l'elaborato planimetrico reperito tramite la ditta proprietaria (non si riscontra presente nell' archivio telematico del Catasto)

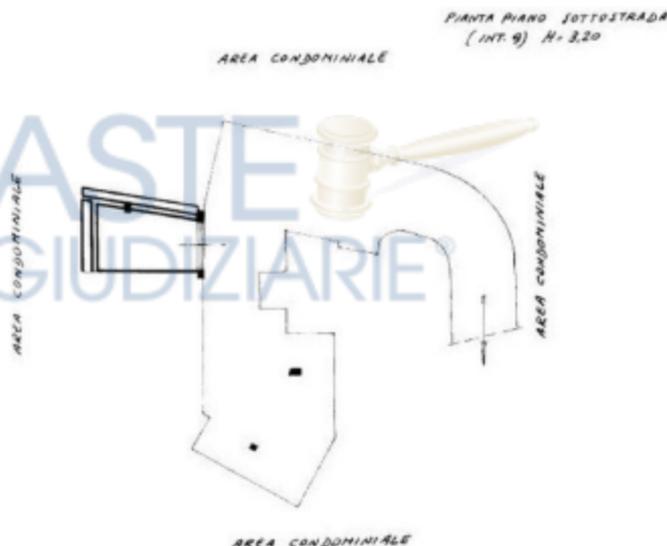
L'immobile prevede altezza utile di mt. 3.20 ed è composto da unico locale di complessivi mq. catastali 17, identificati nello stralcio della planimetria che si allega:

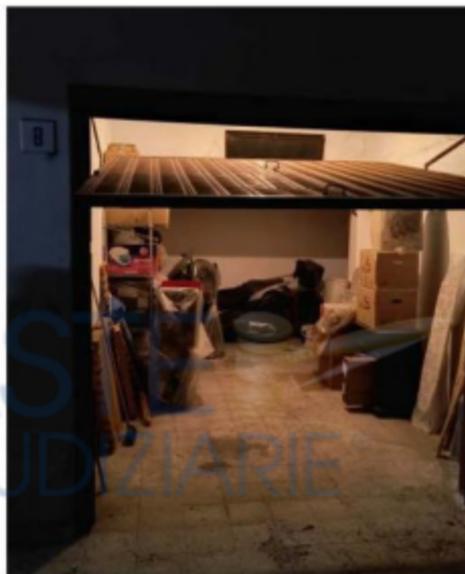
Con finiture prevedenti pavimentazione a tappeto in marmette di cemento, saracinesca basculante non motorizzata, pareti intonacate ed impianto elettrico

sottotraccia.

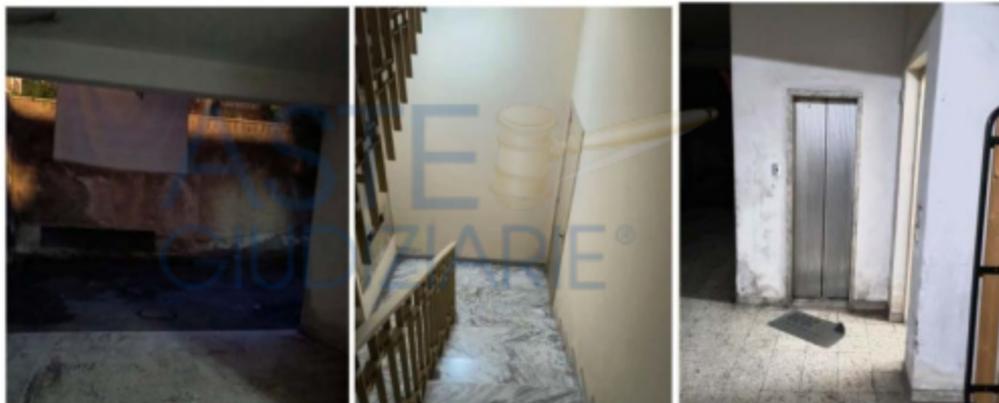
L'immobile in oggetto è ubicato al piano interrato con accesso dalla corsia di manovra esterna nonché sia dalla scala interna condominiale che tramite ascensore, così come mostrato nelle foto che seguono:

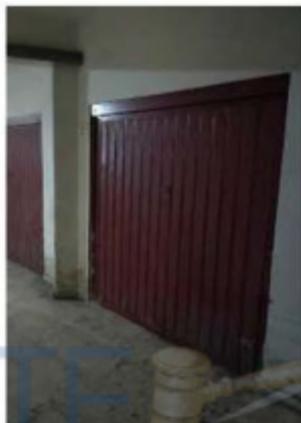
Deve premettersi che secondo la relazione notarile, tale immobile è individuato al sub. 9 ed interno n. 10. L'esame della planimetria catastale riportata in allegato n. 2, mostra come il detto sub 9 confina cantina sub 8 a nord ed è quindi individuato quale il secondo garage a dx da ingresso corsia di manovra, così come mostrato nella foto che segue:

foto che individua l'immobile quale cantina C ; tale cantina è in perfetta conformità con l'elaborato planimetrico reperito tramite la ditta proprietaria (non si riscontra presente nell' archivio telematico del Catasto)

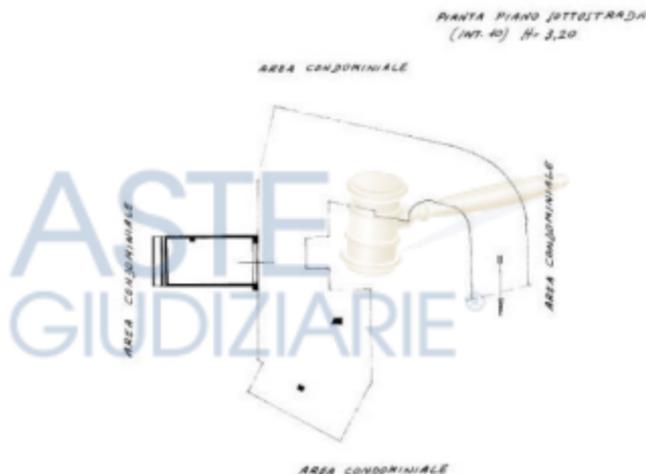
L'immobile prevede altezza utile di mt. 3.20 ed è composto da unico locale di complessivi mq. catastali 16, identificati nello stralcio della planimetria che si allega:

Con finiture prevedenti pavimentazione a tappeto in marmette di cemento, saracinesca basculante non motorizzata, pareti intonacate ed impianto elettrico sottotraccia.

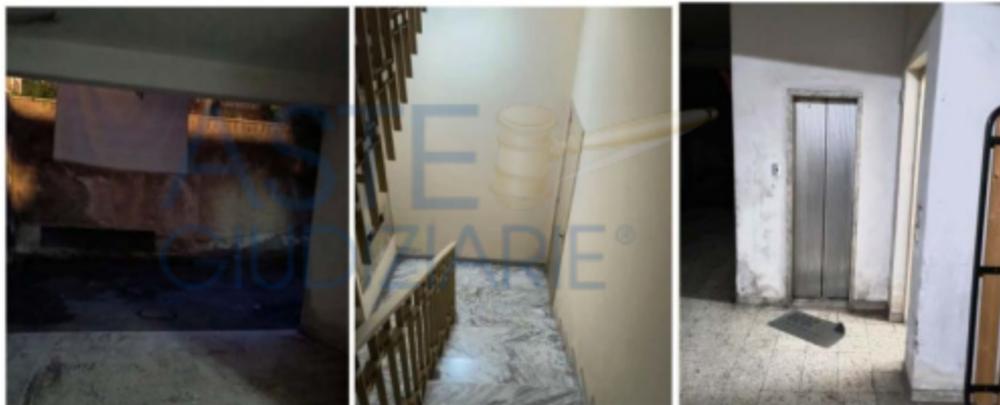
L'immobile in oggetto è ubicato al piano interrato con accesso dalla corsia di manovra esterna nonché sia dalla scala interna condominiale che tramite ascensore, così come mostrato nelle foto che seguono:

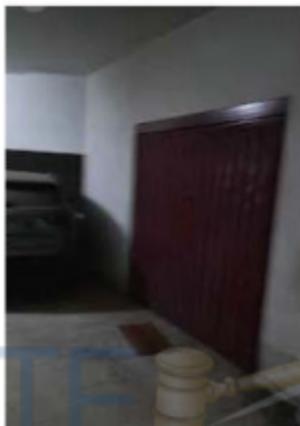
Deve premettersi che secondo la relazione notarile, tale immobile è individuato al sub. 10 ed interno n. 11. L'esame della planimetria catastale riportata in allegato n. 2, mostra come il detto sub 10 confina con cantina sub 9 a nord ed è quindi individuato quale il terzo garage a dx da ingresso corsia di manovra, così come mostrato nella foto che segue:

foto che individua l'immobile quale cantina D ; tale cantina è in perfetta conformità con l'elaborato planimetrico reperito tramite la ditta proprietaria (non si riscontra presente nell' archivio telematico del Catasto)

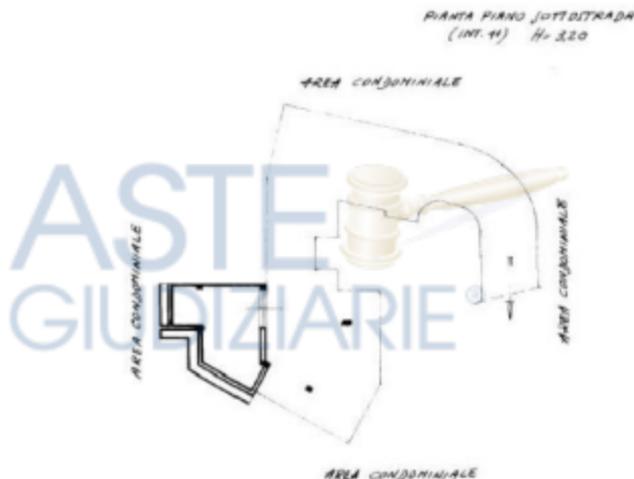
L'immobile prevede altezza utile di mt. 3.20 ed è composto da unico locale di complessivi mq. catastali 16, identificati nello stralcio della planimetria che si allega:

Con finiture prevedenti pavimentazione a tappeto in marmette di cemento, saracinesca basculante non motorizzata, pareti intonacate ed impianto elettrico sottotraccia.

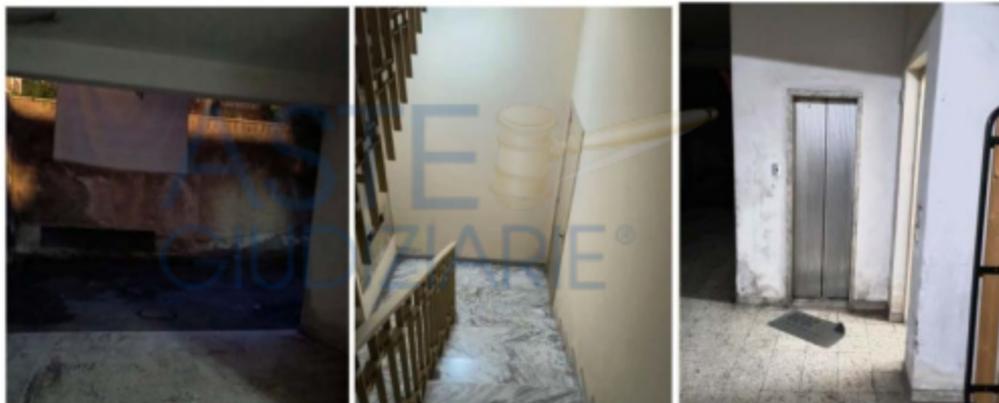
L'immobile in oggetto è ubicato al piano interrato con accesso dalla corsia di manovra esterna nonché sia dalla scala interna condominiale che tramite ascensore, così come mostrato nelle foto che seguono:

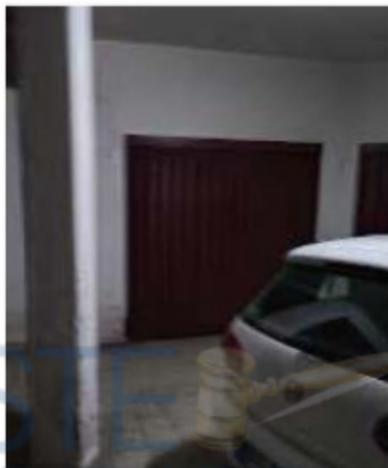
Deve premettersi che secondo la relazione notarile, tale immobile è individuato al sub. 11 ed interno n. 12. L'esame della planimetria catastale riportata in allegato n. 2, mostra come il detto sub 11 confina ad ovest con corsia di manovra ed a sud con altro garage, ed è quindi individuato quale la prima cantina a sx da ingresso corsia di manovra, così come mostrato nella foto che segue:

tale cantina è in perfetta conformità con l'elaborato planimetrico reperito tramite la ditta proprietaria (non si riscontra presente nell'archivio telematico del Catasto)

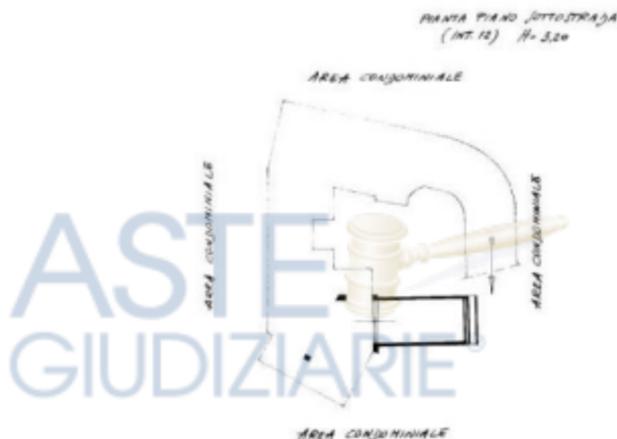
L'immobile prevede altezza utile di mt. 3,20 ed è composto da unico locale di complessivi mq. catastali 18, identificati nello stralcio della planimetria che si allega:

Con finiture prevedenti pavimentazione a tappeto in marmette di cemento, saracinesca basculante non motorizzata, pareti intonacate ed impianto elettrico sottotraccia.

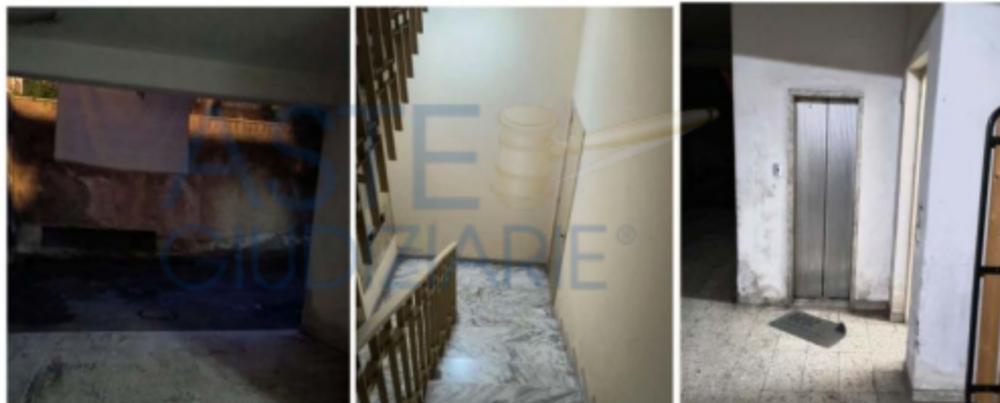
L'immobile in oggetto è ubicato al piano interrato con accesso dalla corsia di manovra esterna nonché sia dalla scala interna condominiale che tramite ascensore, così come mostrato nelle foto che seguono:

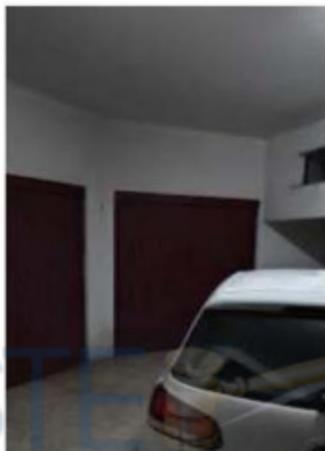
Deve premettersi che secondo la relazione notarile, tale immobile è individuato al sub. 12 ed interno n. 13. L'esame della planimetria catastale riportata in allegato n. 2, mostra come il detto sub 12 confina ad ovest con corsia di manovra ed a sud con terrapieno, ed è quindi individuato quale seconda cantina a sx da ingresso corsia di manovra (seconda cantina a sx da accessi condominiali interni), così come mostrato nella foto che segue:

tale cantina è in perfetta conformità con l'elaborato planimetrico reperito tramite la ditta proprietaria (non si riscontra presente nell' archivio telematico del Catasto)

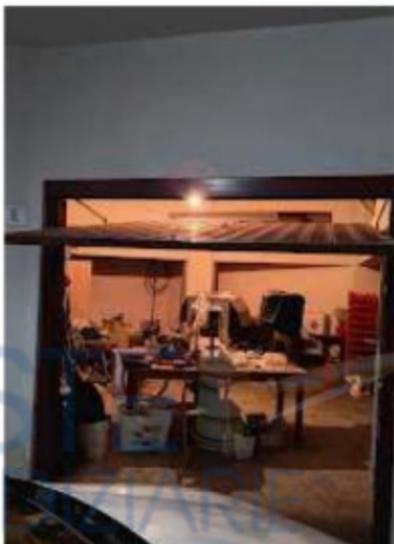
Con finiture prevedenti pavimentazione a tappeto in marmette di cemento, saracinesca basculante non motorizzata, pareti intonacate ed impianto elettrico sottotraccia. E' presente un pilastro interno distante dalle murature
