TRIBUNALE DI CATANIA

PROCEDURA ESECUTIVA IMMOBILIARE N°1-2018

Esperto Stimatore: Dott. Ing. Baldassare Nicotra

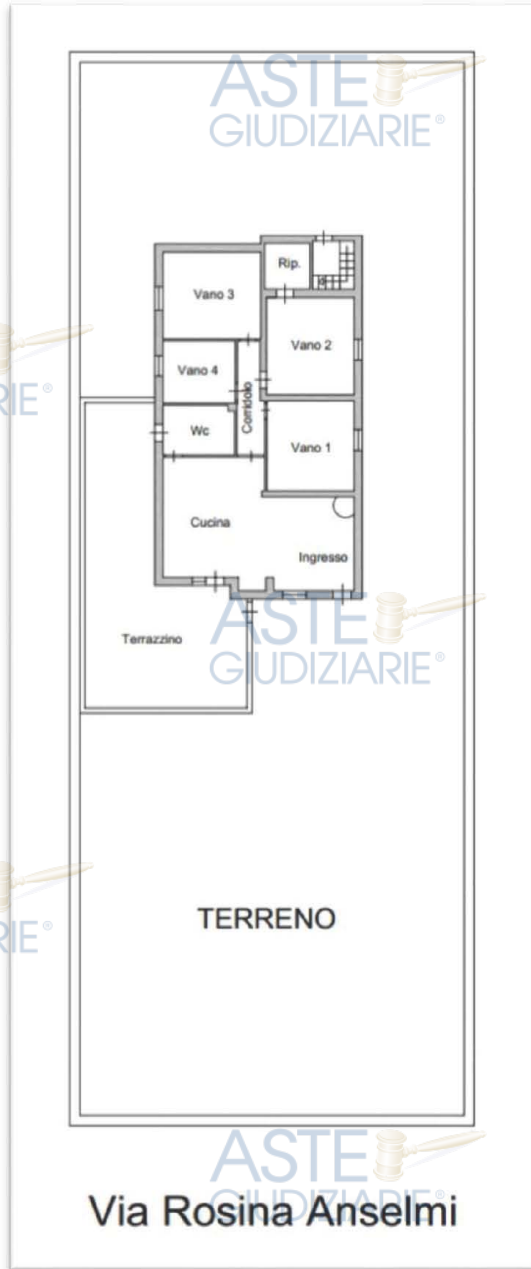
Planimetria da sopralluogo

Come si può notare, dalle planimetrie allegato, risulta difformità fra la piantina catastale ed il progetto allegato alla sanatoria (non si capisce come sia stata rilasciata la concessione in sanatoria riscontrando difformità fra le

due planimetrie) inoltre fra quella di progetto (zona evidenziata in giallo) e l'effettiva realizzata, risulta essere stato realizzato un ampliamento (zona evidenziata in blu di ben 72 m²). Per tale ampliamento non risulta la conformità urbanistica.

possibilità di ripristinare il tutto come da progetto in sanatoria, si prevede la totale demolizione dell'edificio difforme.

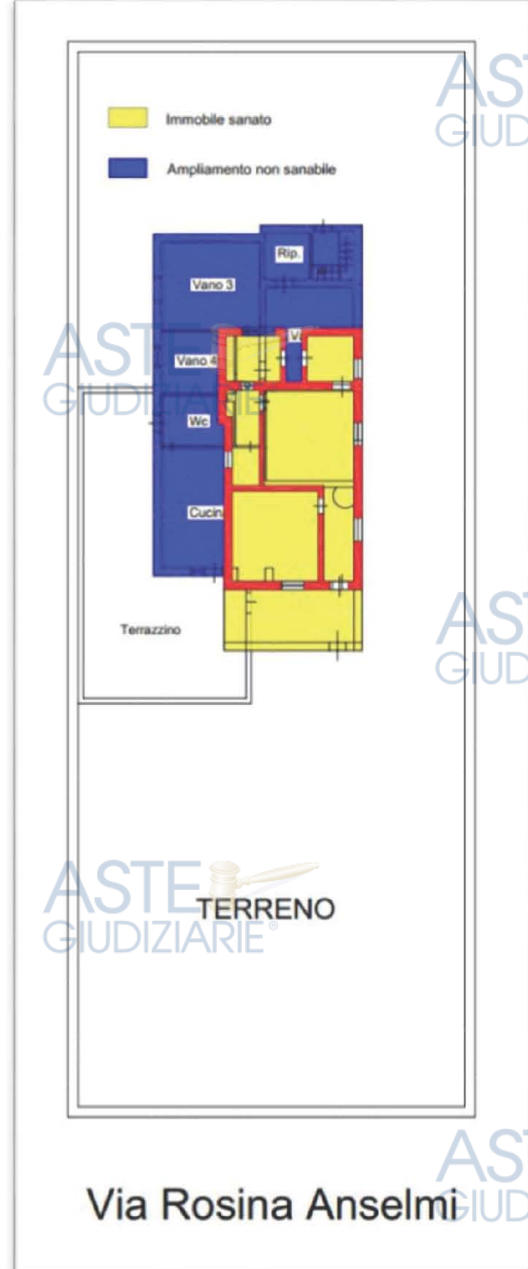
Sovrapposizione planimetrie da sopralluogo e da progetto sanatoria

Tali difformità riguardano in primo luogo, la diversa planimetria catastale rispetto a quella del progetto depositato al Comune di Belpasso, per il rilascio della Concessione in Sanatoria. In secondo luogo si è riscontrato un notevole ampliamento con diversa distribuzione degli ambienti ed un'altezza interna inferiore a quella indicata in progetto e pari a m 2.54. Tali irregolarità non risultano essere sanabili in quanto:

4. L'altezza prevista in sanatoria di m 2.65 in realtà risulta di m. 2.54 (inferiore all'altezza di m. 2.70 per edifici adibiti a civile abitazione).
