# TRIBUNALE DI CATANIA

n° 1419/2017 R.G.Es.

**Immobili in Catania: Bottega in Corso Indipendenza civv.44, 46, 48  
angolo viale Querini civ.2, appartamento in via Divisione Julia civ.37,  
laboratorio artigianale in via Divisione Julia civ.14**

**RELAZIONE**

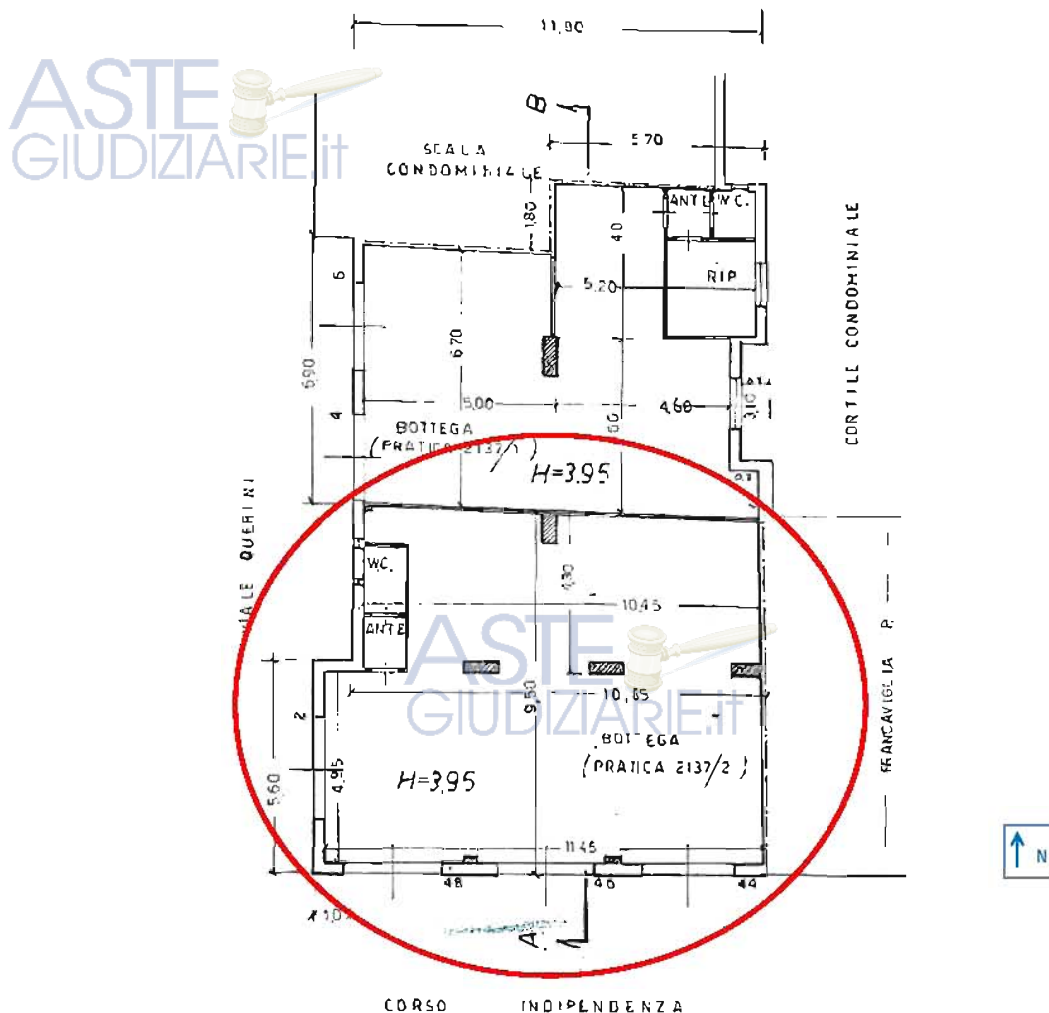
Planimetria allegata alla CE in sanatoria del 23/03/1999 con individuazione del cespite oggetto di pignoramento

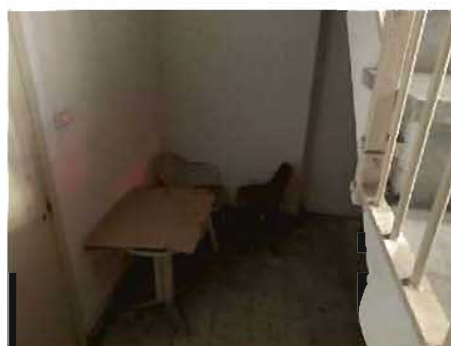
185 Propr. Istb. EDIFICIO "C."  
Piano laboratori a Sud  
laboratorio n°

A Sx elaborato trasmesso dall'IACP di Catania con individuazione del laboratorio Palazzina C int 15  
(da visura e planimetria sub 32 in elaborato sub 33, probabile inversione dei subalterni nell'elaborato trasmesso)  
A Dx vista del probabile vano porta mediante scatto dal corpo scala sin dove accessibile

**In merito al laboratorio** si riscontra una maggior dimensione nella porzione a est ed inoltre sembrerebbe presente un collegamento con la scala condominiale della palazzina C. A tal proposito dal lato del corpo scala sembrerebbe riscontrabile un vano porta murato. Si evidenzia come l'elaborato fornito dall'IACP se pur riferito all'inter.15, coincidente con quanto riportato nella planimetria catastale e con l'effettiva ubicazione del cespite, lo identifica con il sub.33, mentre l'oggetto il laboratorio artigianale risulta identificato con il sub.32. Ciò lascia presupporre una errata rappresentazione nell'elaborato grafico fornito. In considerazione dello stato dei luoghi e della documentazione a supporto si ritiene di non applicare alcun deprezzamento per il cespite in oggetto.

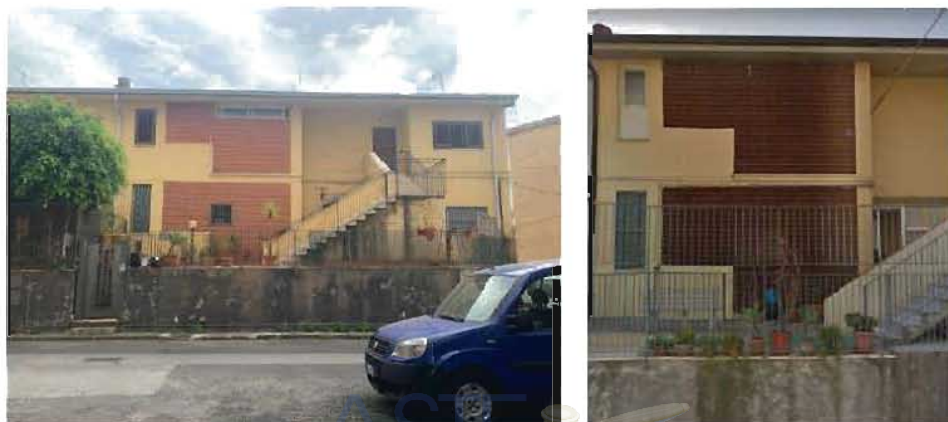
dall'autorizzazione di abitabilità mentre denominato lavanderia nella planimetria catastale, il paramento a nord, in origine realizzato mediante utilizzo di mattoni forati, come del resto riscontrabile in altre abitazioni del medesimo complesso edilizio, oggi risulta chiuso con una muratura avente finitura esterna in mattoni rossi pressati, finitura riscontrabile anche al piano terra e nelle unità abitative in aderenza a est, con finestra a nastro sulla parte sommitale. (sulla scorta degli elaborati forniti non è possibile esprimersi in merito ad eventuale difformità sulle finestre esistenti).

A Sx vista della chiusura dell'ex stenditoio/lavanderia con paramento in mattoni rossi e sovrastante finestra a nastro ed a Dx finitura originaria di tale ambiente

In merito alle difformità sopra citate non è stato possibile riscontrare la presenza di titoli abilitativi per cui ai fini della loro regolarizzazione si considerano i costi di presentazione di una SCIA/CILA tardiva, o altro titolo secondo disposizioni dell'ufficio competente,

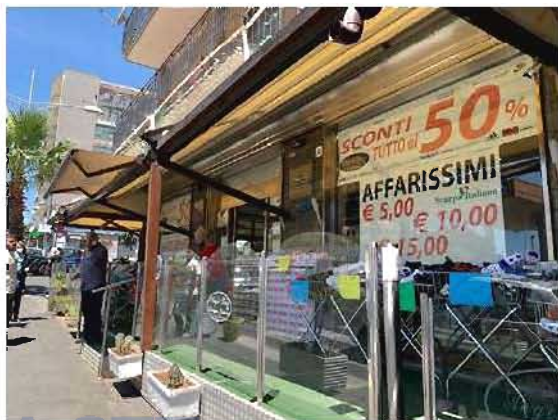
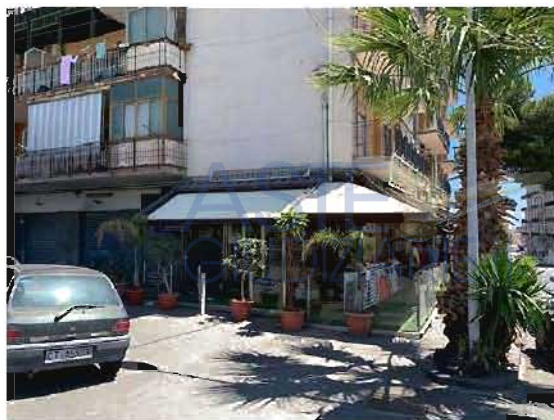
Trattasi di una bottega al piano terra fronte strada di forma regolare disposta ad angolo tra il Corso Indipendenza ed il viale Querini. Il cespite è ubicato in zona ad alta visibilità con affaccio sul Corso indipendenza, importante arteria stradale di Catania, ad elevata intensità di traffico. La posizione è strategica essendo nei pressi dell'uscita dell'Asse Attezzato in zona caratterizzata da supermercato, benzinaio, bar, etc. che ne incrementano la visibilità e la fungibilità se pur con i limiti di parcheggio di zona. La bottega, utilizzata come punto vendita di calzature, è caratterizzata da tre ampie luci sul Corso Indipendenza, civ. 44, 46 e 48, ed una luce sul viale Quesrini, civ.2.

A Sx vista delle luci sul Corso Indipendenza ed a Dx quella sul viale Quenni

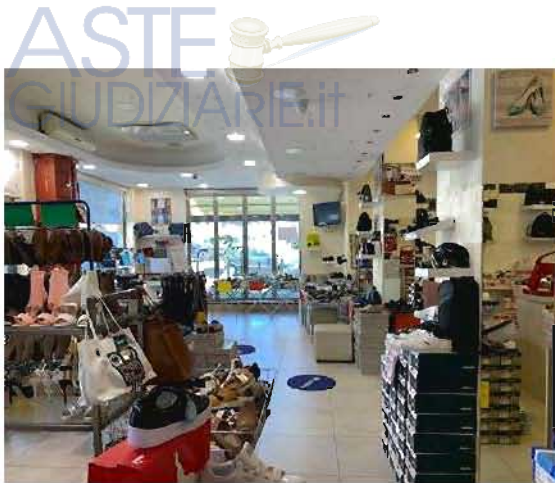
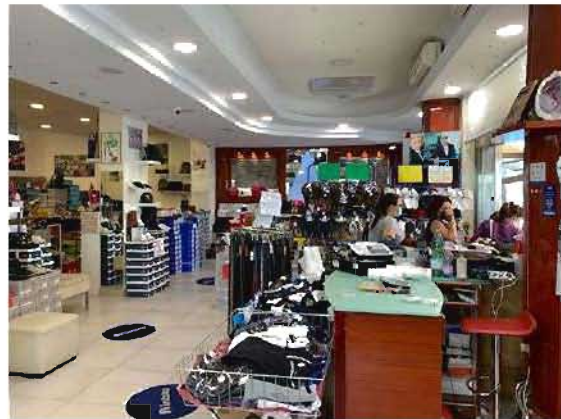
Il cespite si presenta internamente in buon stato di manutenzione e conservazione e risulta costituito da unico ambiente, catastalmente bottega con retrobottega separati da un tramezzo, che a seguito della eliminazione del tramezzo di confine nord risulta oggi tutt'uno con l'adiacente bottega sub.70 di altra ditta. Il cespite risulta inoltre collegato sul lato est, mediante un varco interno, con l'adiacente bottega sub.4 sempre di altra ditta. Al suo interno in conseguenza della unificazione con il sub.70 sono stati inoltre eliminati i servizi igienici che da planimetria catastale risultavano ubicati a est ed ovest. In altre parole il cespite si presenta come un open-space.

Vista della porzione fronte strada (catastalmente bottega)

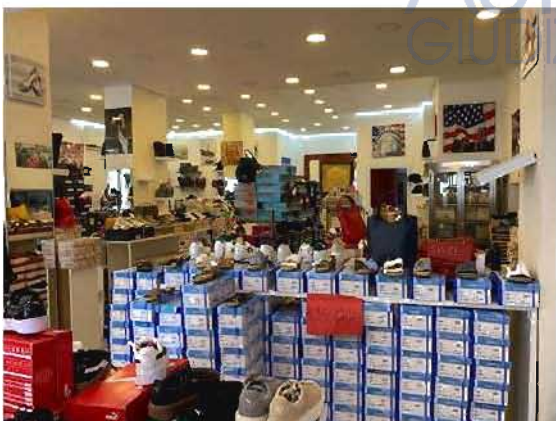
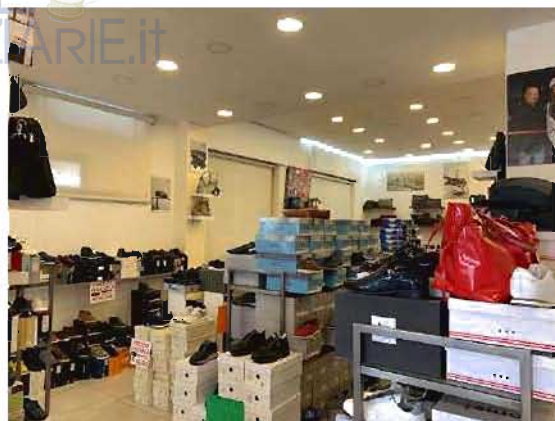
Stato attuale dell'unità immobiliare unificata con il sub 70

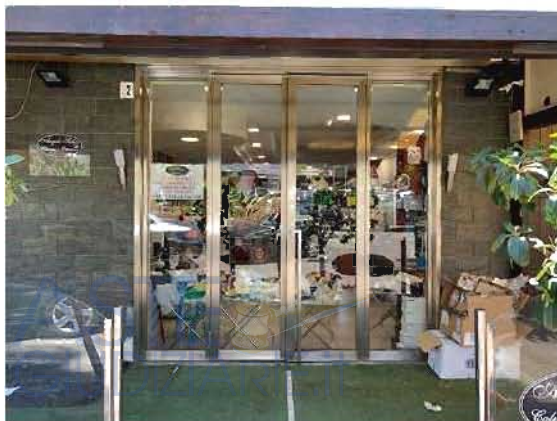
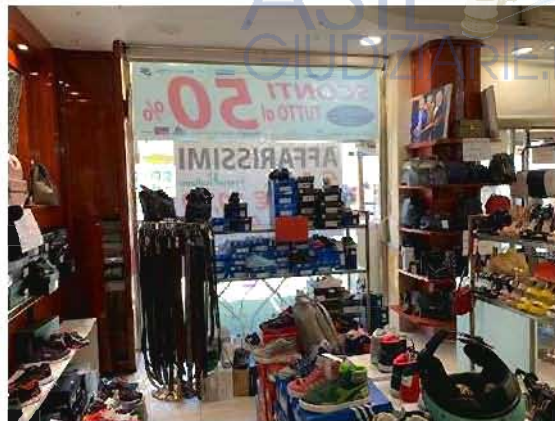
Querini. Si riscontrano inoltre due finestrelle, una in legno ed una in alluminio, sul paramento ovest dove in origine risultava presente uno dei due wc.

Tipologia infissi esterni

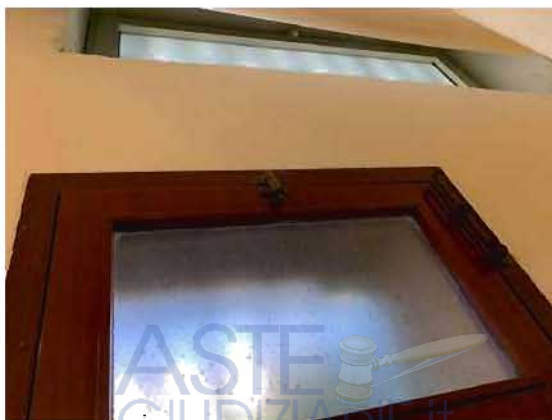
Tipologia infissi esterni in corrispondenza dell'originario wc che insisteva ad ovest

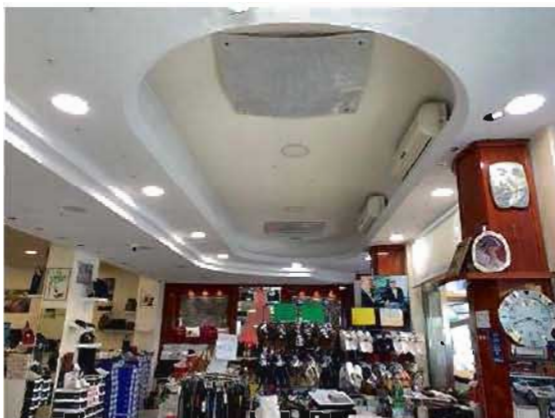
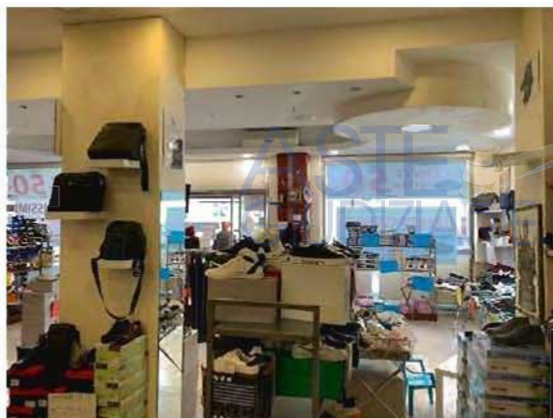
I pavimenti sono in gress porcellanato 60x60 cm con pareti intonacate e dipinte oltre ad un rivestimento in legno in corrispondenza dei pilastri presenti sul paramento sud ed in corrispondenza della parete a est. I soffitti della porzione più a sud risultano rifiniti con controsoffitti in gesso con motivi architettonici mentre la porzione più a nord presenta un controsoffitto in gesso di tipo piano. Nei controsoffitti sono incassati i corpi illuminanti di diversa tipologia e dimensione, l'impianto audio, etc.

Dettaglio finiture a soffitto e pareti

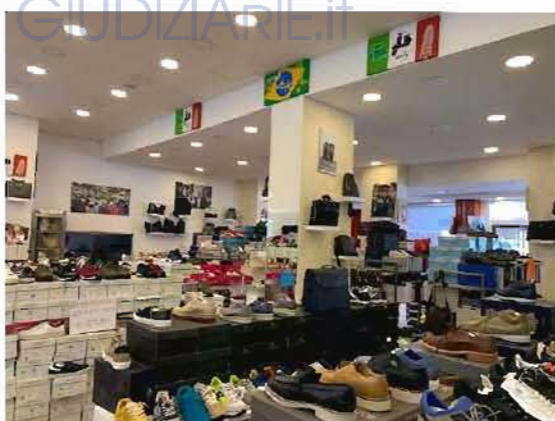
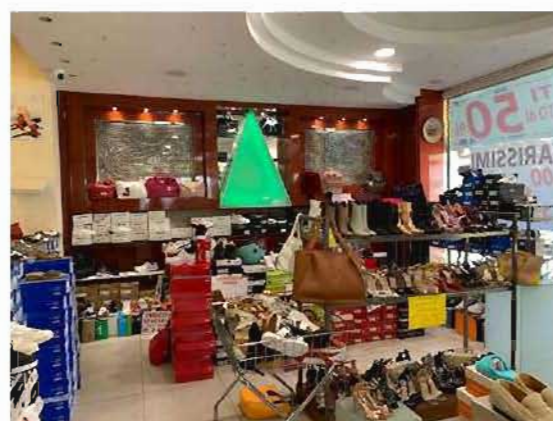
Dettaglio finiture a soffitto e pareti

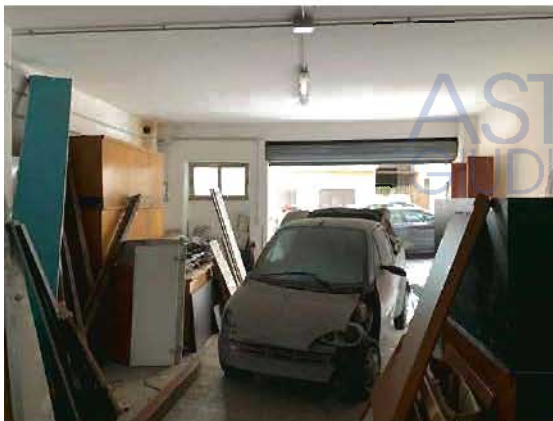
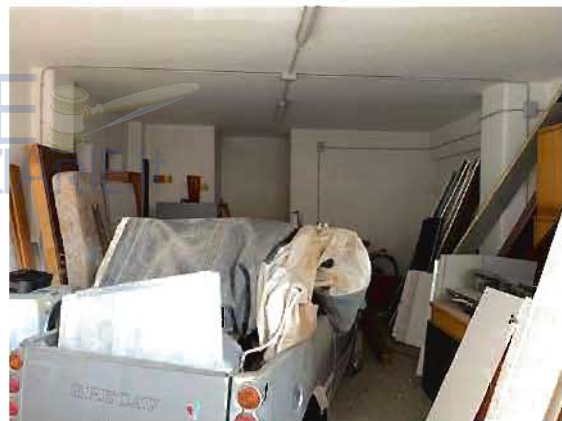
Il cespite presenta accesso mediante una saracinesca con larghezza di circa 3,20 metri ed altezza di circa 2,26 metri. Internamente l'immobile risulta rifinito ad intonacato con pavimento in marmette. L'immobile dotato di finestre a nord ed ovest risulta privo di servizio igienico con impianto elettrico a vista.

Lo stato di manutenzione generale può considerarsi nel complesso buono.

Vista interna del laboratorio

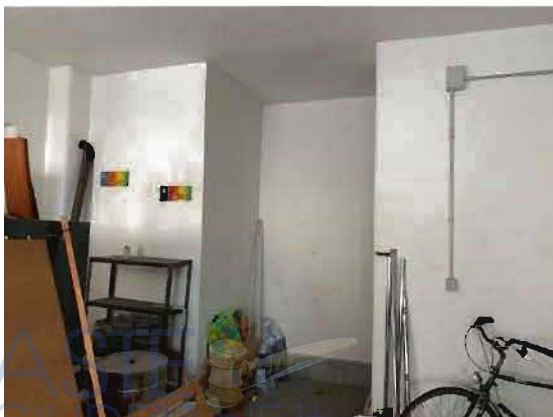
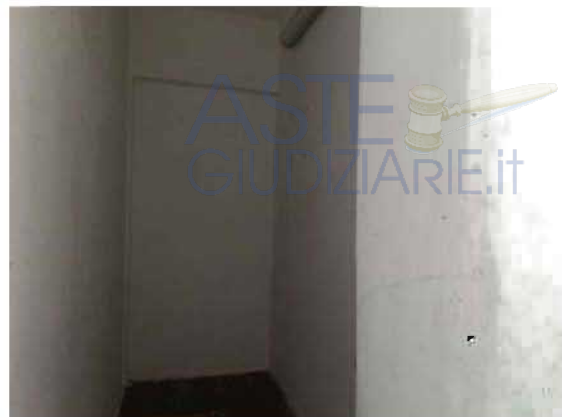
Vista interna del laboratorio

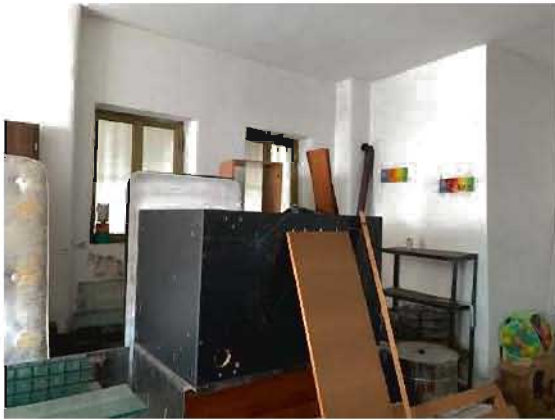
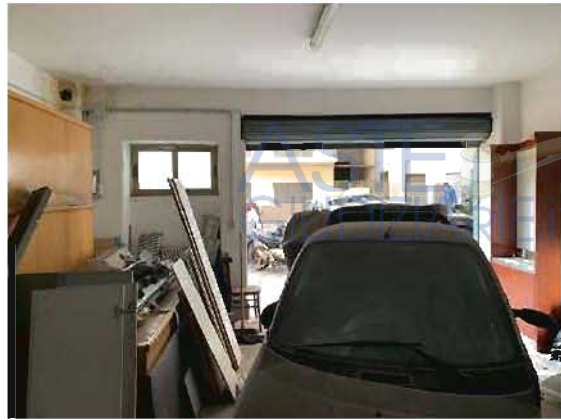
Vista delle aperture

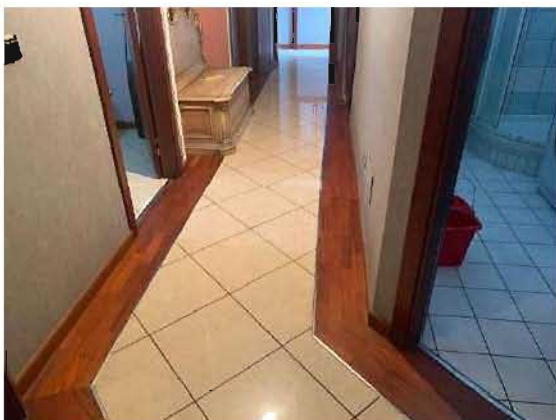
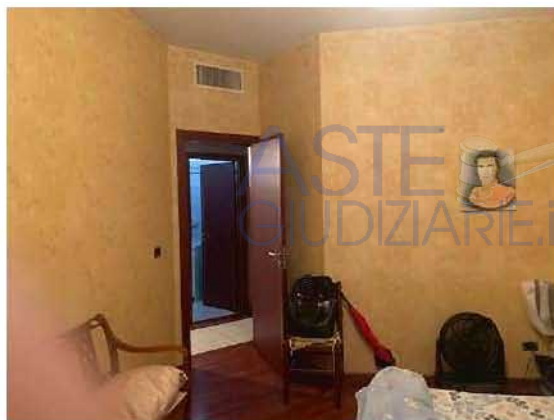
Buono il livello delle finiture riscontrate. I pavimenti sono in gress porcellanato, con unica tipologia e formato, con il corridoio dotato di fasce perimetrali in parquet con interposta bacchetta in acciaio tra pavimento e finitura lignea. Il parquet si estende anche nella camera padronale a sud-est.

A Sx dettaglio pavimentazione corridoio ed a Dx quella della camera a sud-ovest

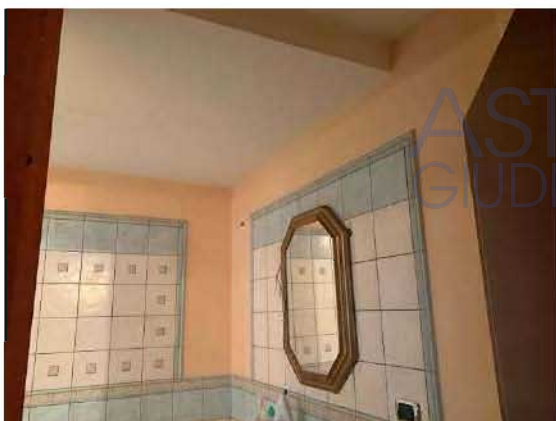
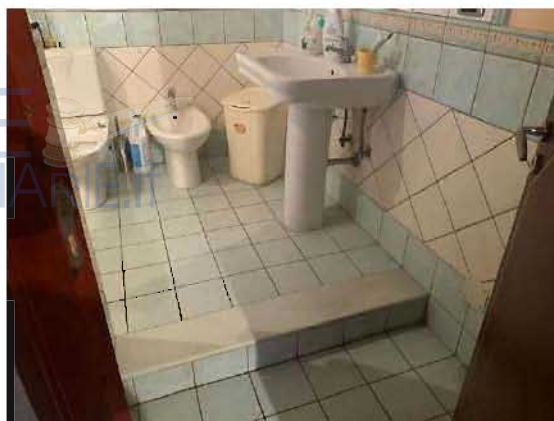
I servizi presentano rivestimento a pavimento, e parzialmente nelle pareti, in maiolica. In particolare il wc presenta un rivestimento a parete con ceramica che determina un lambries con altezza di circa 1,10 metri con decoro a terminazione e sovrastanti specchiature, sempre in maiolica, contornate anch'esse da decori, per un'altezza di circa 2,10 metri. In corrispondenza del wc si riscontra inoltre la presenza di un gradino a ridosso della porta di accesso a tale vano.

Alcuni dettagli del rivestimento del wc

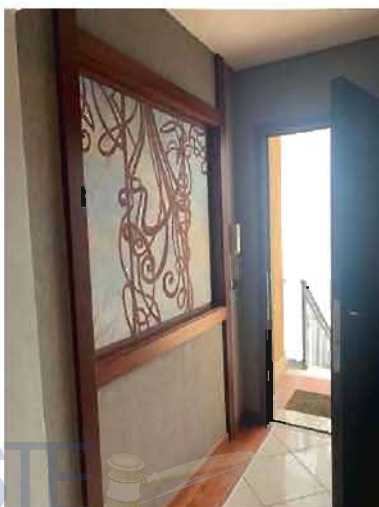
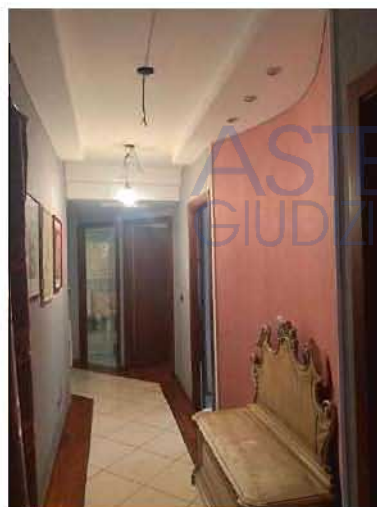
In corrispondenza dell'ingresso si riscontra la presenza di un rivestimento alle pareti in legno/vetro. In corrispondenza del corridoio è stata inoltre realizzata una nicchia concava con rivestimento in carta da parti e illuminazione localizzata a soffitto mediante faretto.

A Sx finitura ingresso ed a destra vista della nicchia nel corridoio

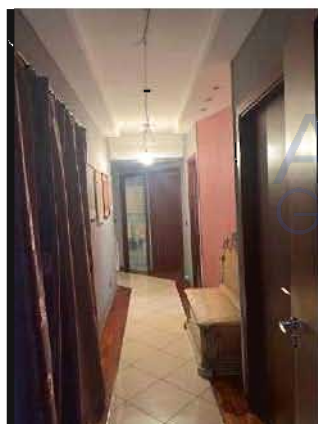
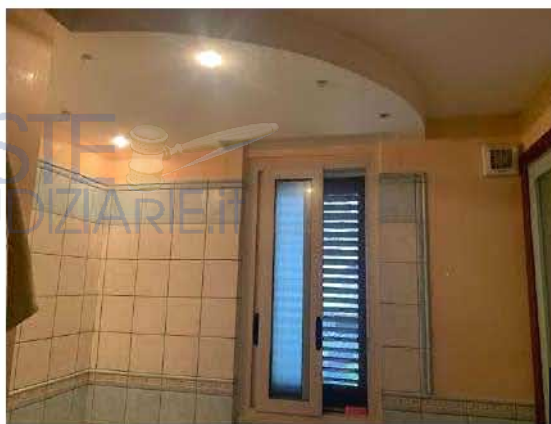
Si riscontrano ancora cartongessi a soffitto anche con motivi architettonici con particolare riferimento al corridoio, wc, cucina e zona pranzo-soggiorno, aspetto questo determinato anche dalla presenza dei canali della climatizzazione. La finitura in legno a pavimento viene ripresa in alcuni dettagli architettonici in corrispondenza dell'ingresso e della cucina.

A Sx dettaglio soffitto corridoio ed a Dx quella del wc

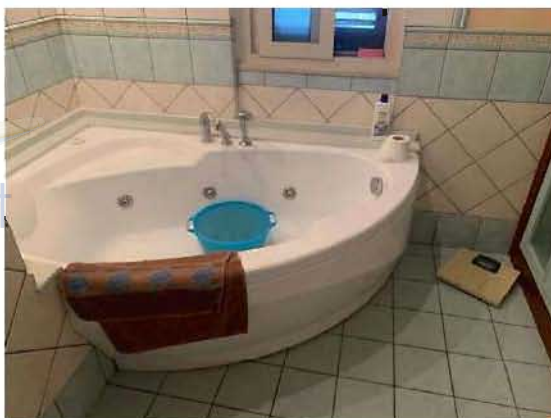
Il wc è dotato di lavabo, vaso, bidet e vasca idromassaggio.

Dettaglio vasca idromassaggio

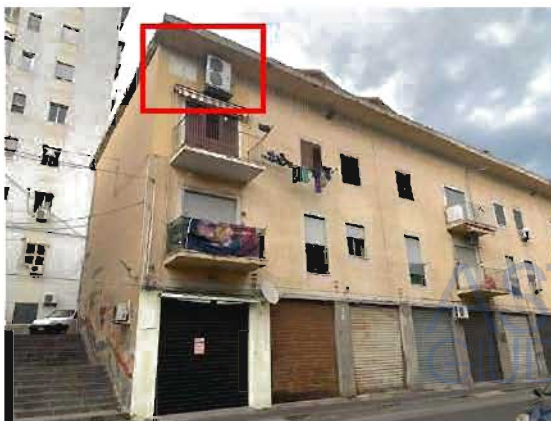
- L'appartamento è dotato di impianto di climatizzazione con canalizzazioni in corrispondenza del controsoffitto e bocchette in tutti i vani. Si sottolinea tuttavia come in fase di sopralluogo veniva comunicato come tale impianto, se pur completo, risultava non operativo (non è stato possibile verificarne il funzionamento). A tal proposito in corrispondenza del prospetto sud si rileva la presenza di una unità di climatizzazione esterna ed un varco di ispezione chiuso con due ante in alluminio.

Vista dell'unità di climatizzazione esterna e del varco di ispezione

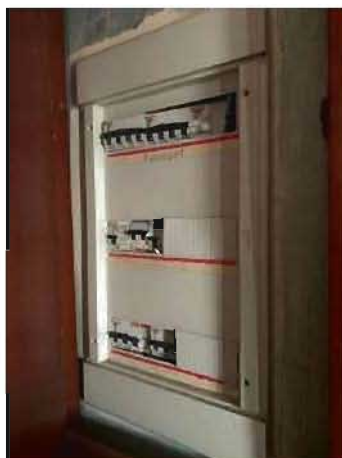
- L'impianto elettrico è sottotraccia con quadro di distribuzione in prossimità dell'ingresso.

Dettaglio quadro elettrico

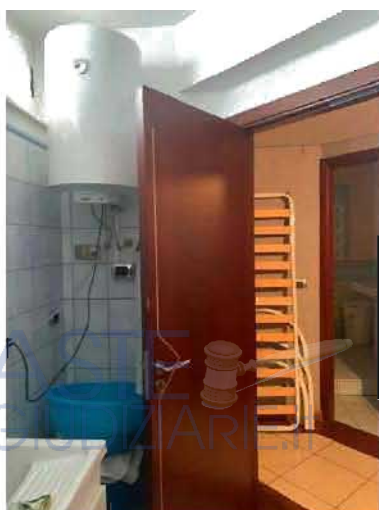
- Si riscontra inoltre la presenza di uno scaldabagno elettrico per la fornitura dell'acqua calda sanitaria in corrispondenza della lavanderia.

Dettaglio scaldabagno elettrico nella lavanderia
