TRIBUNALE DI CATANIA - SESTA SEZIONE CIVILE

Procedura esecutiva immobiliare n. **15/2022**

RELAZIONE DI CONSULENZA TECNICA

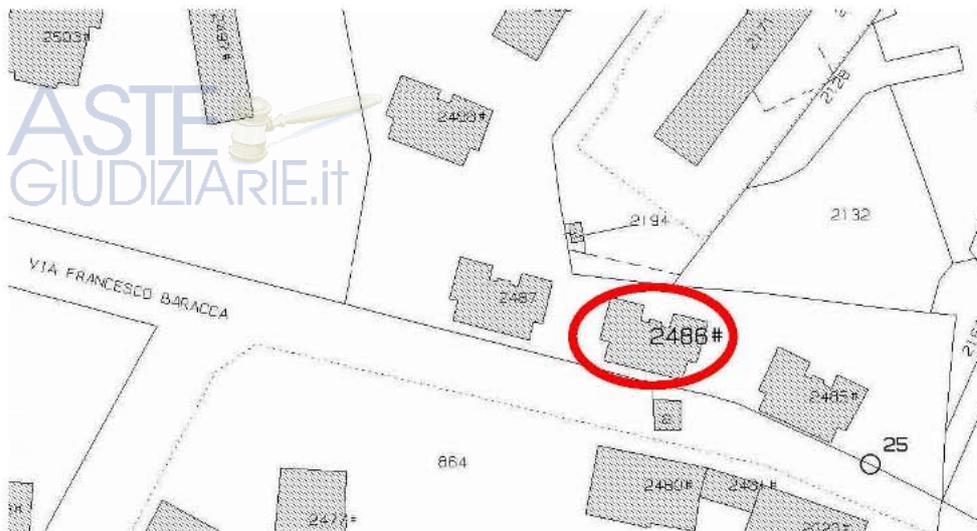
L'appartamento fa parte, in particolare, della palazzina posta al centro di questa serie di tre fabbricati uguali, individuata con la particella 2468. È identificato con il subalterno 7: **foglio 28, part. 2486, sub.7.**

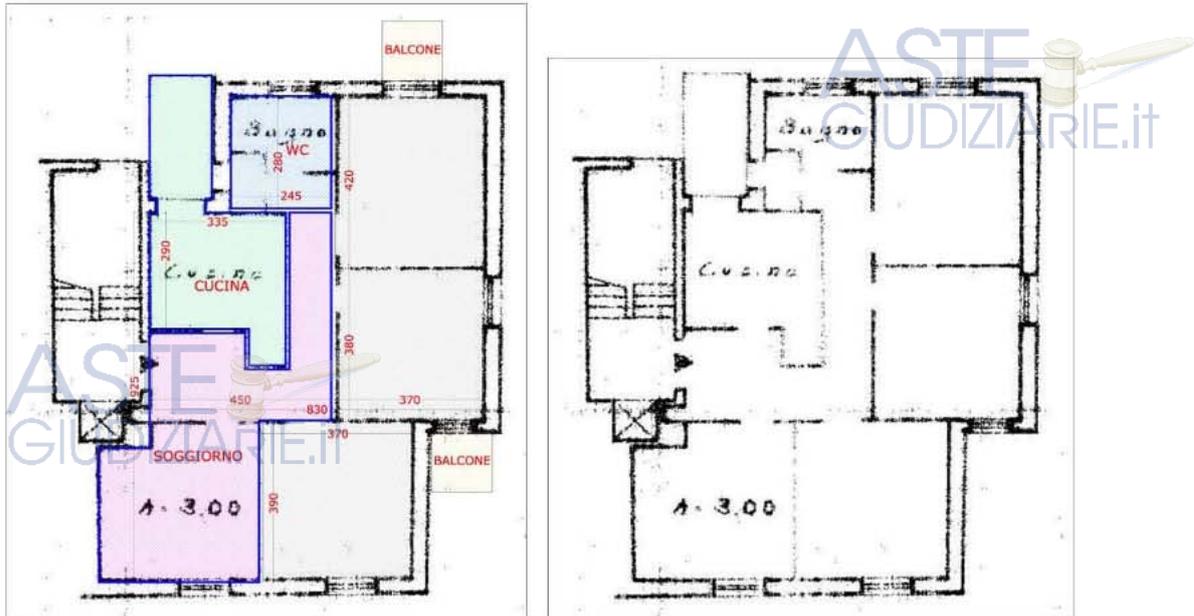
La planimetria catastale dell'appartamento non è aggiornata con le modifiche interne. In più si rileva che sulla planimetria originaria, nonché ultima presentata, non vennero disegnati i due balconcini aggettanti.

Nella figura sotto, sulla planimetria catastale sono stati colorati gli ambienti che hanno subito una trasformazione; l'utilizzo di un colore unico per vani contigui sta ad indicare che gli stessi sono stati fusi in unico ambiente con demolizione delle tramezzature divisorie. A fianco, si inserisce la stessa planimetria senza tratti e colori aggiunti, per una lettura in parallelo.

Le trasformazioni rilevate rispetto alla configurazione originaria sono le seguenti (per ciascuna si evidenzia se trattasi di opera sanabile o meno):

1. la cucina è stata ampliata annettendovi il balcone (non sanabile); deve essere ripristinato l'infisso esterno e dichiarata la veranda;
2. soggiorno ed ingresso sono stati uniti (non sanabile perché la metratura dell'infisso è sufficiente a garantire solo il minimo di superficie aero-illuminante richiesto per il vano originario); deve essere ripristinato il tramezzo;
3. il bagno è stato ampliato eliminando antibagno e lavanderia (sanabile).

In sintesi, l'immobile è inequivocabilmente identificato, con planimetria presentata nel 1962. Chi dovesse acquistare il bene, per regolarizzare catastalmente l'appartamento, dovrà preliminarmente:

- ✓ ripristinare l'infisso esterno tra cucina e veranda;
- ✓ ripristinare il tramezzo tra soggiorno e ingresso.

Successivamente, previa presentazione di una CILA tardiva in Comune, con cui denuncerà l'ampliamento del bagno e la realizzazione della veranda (sanabile poiché su prospetto interno), dovrà presentare una planimetria catastale aggiornata, avendo cura di:

- ✓ rappresentare la veranda;
- ✓ rappresentare l'ampliamento del bagno;
- ✓ inserire i balconi non raffigurati nella planimetria del 1962;
- ✓ chiedere che nell'indirizzo venga aggiunto: pal. 10/B.

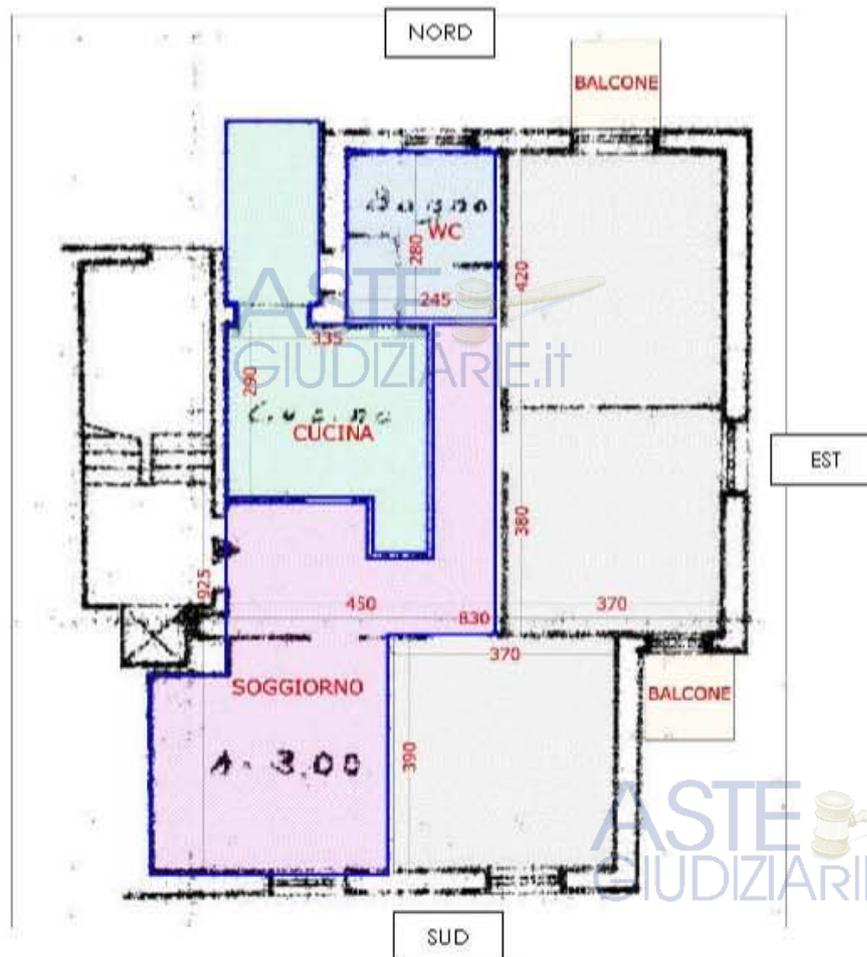
L'appartamento si colloca al primo piano della palazzina. Ha tripla esposizione:

- cucina, bagno e camera principale sono rivolti a nord;
- una camera ha doppia esposizione: est e sud;
- il soggiorno ed una terza camera sono rivolti a sud.

Si compone di un soggiorno, tre camere, cucina, bagno, disimpegno oltre a tre piccoli balconi di cui uno verandato. La figura che segue raffigura il rilievo dell'attuale distribuzione interna.
