PERIZIA ESTIMATIVA

Tribunale di Catania – Esecuzioni Immobiliari.

Procedura n° 159/2023 R.G.E.I.

- Proprietà per la quota di 1/1 dell'appartamento ubicato in Gravina di Catania (CT) via Giacomo Puccini n. 2, scala A, piano 3, edificio B, censito in catasto al foglio 5, particella 591 sub 10.

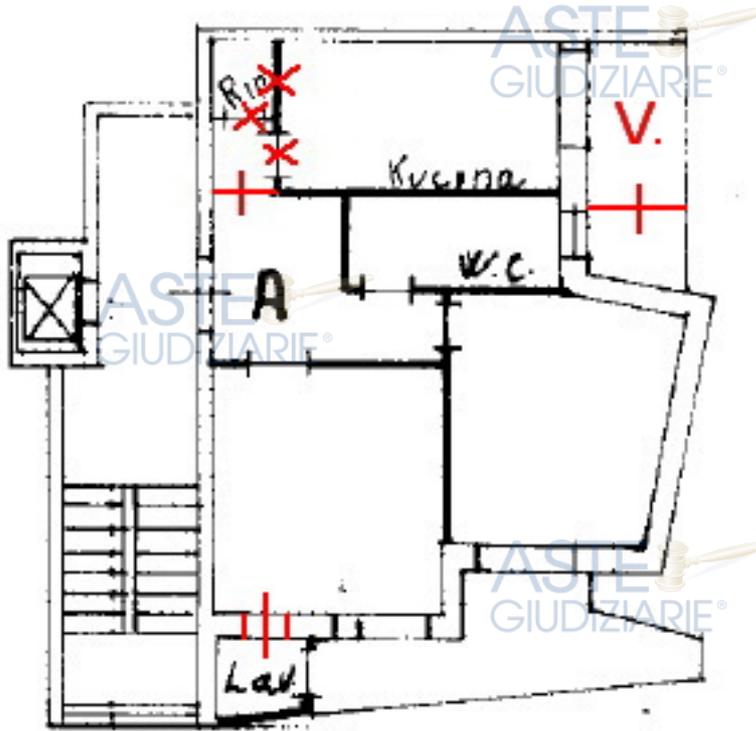
Rispetto alla planimetria catastale si rilevano le seguenti difformità:

- ampliamento di cucina mediante demolizione di ripostiglio e spostamento di tramezzo;
- realizzazione di porta di accesso interno alla lavanderia dal soggiorno;

- realizzazione di veranda in alluminio e vetri su porzione di balcone.

Le suddette difformità sono rappresentate graficamente nel seguente stralcio di planimetria catastale.

Le suddette difformità sono regolarizzabili mediante presentazione di CILA in sanatoria (o tramite ripristino) e autorizzazione veranda, gli oneri emergenti per le difformità edilizie rilevate si possono sommariamente quantificare in €. 2.500 circa.
