TRIBUNALE DI CATANIA  
VI SEZIONE CIVILE

Procedimento  
n° 160/2023

CONSULENZA TECNICA D'UFFICIO

Procedimento n° 160/2023 R.G.Es.

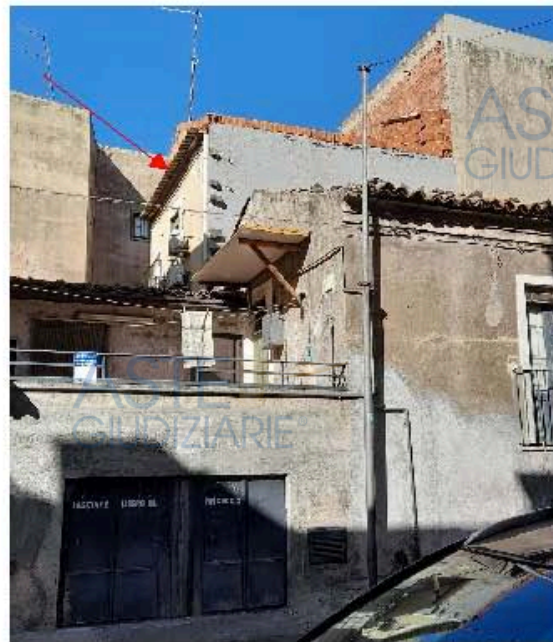
Prospetto Sud visibile da via Circumvallazione

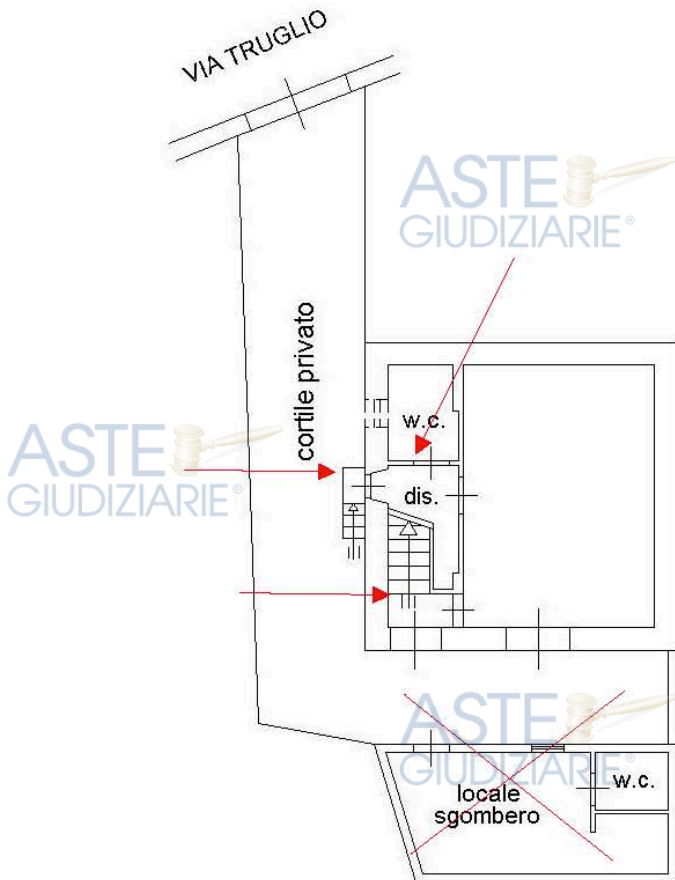
Planimetria catastale – Piano I

Planimetria Stato di fatto – Piano I

1. In origine l'immobile possedeva accessi indipendenti ed esterni al piano terra ed al piano I. A seguito delle modifiche realizzate dal debitore esecutato, l'accesso al piano terra che dal cortile, a mezzo scala in muratura, portava al disimpegno ("1") è stato trasformato in finestra inglobata insieme al disimpegno nel vano del servizio igienico;

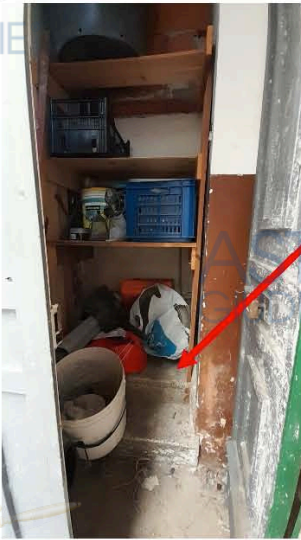
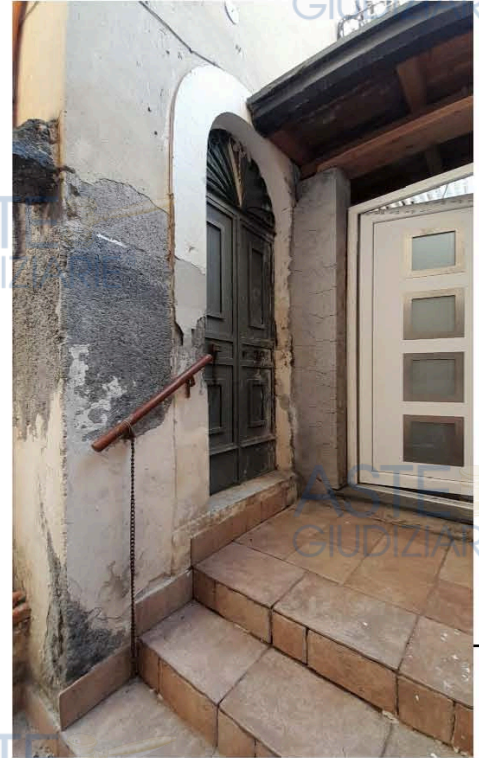
2. L'ingresso al piano superiore è stato modificato: il portoncino originario, che su lato sud conduceva alla scala, oggi appare murato ed adibito a ripostiglio.

L'attuale accesso alla scala per il piano superiore, in parte modificata nella sagoma, avviene dal vano soggiorno presente al piano terra. A riprova della modifica all'assetto originario, sono ancora visibili, dall'ex portoncino d'ingresso, i primi gradini della scala originaria.

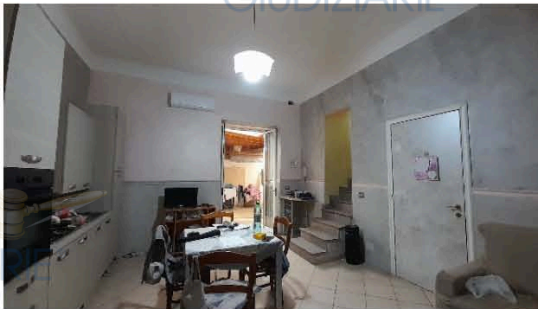
3. Al piano terra, il vano cucina/soggiorno, ospita i primi gradini della scala al piano I e l'ingresso al Wc; quest'ultimo originariamente con accesso dal disimpegno, oggi risulta ampliato, annettendo disimpegno e sottoscala.

Vano cucina soggiorno

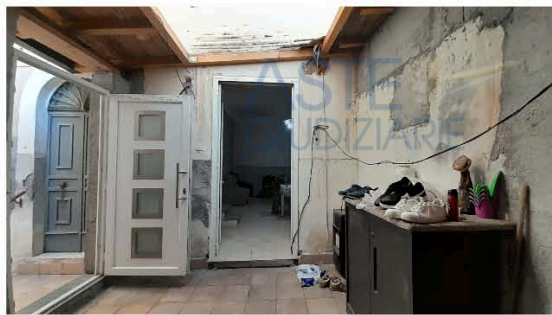
4. La porzione di cortile su cui affaccia il soggiorno appare totalmente trasformata: il locale sgombero ed il Wc, presenti nella planimetria catastale del 2008, posti a confine sud con altra ditta, sono stati demoliti, come dimostra il segno ancora presente a pavimento; appaiono parzialmente alzate due pareti in laterizio, come a definire un nuovo locale Wc, ed un'ulteriore parete anch'essa non ultimata per definire altro spazio. Tale parte del cortile di fatto è stata chiusa, a tetto, con una tettoia in legno lamellare, doghe e tegole e ondulina in vetroresina, è stata realizzata una parete nella quale è stato posato un portoncino d'ingresso, realizzando di fatto un volume chiuso (esclusione per una piccola porzione rimasta fuori tettoia).

Ingresso al piano terra su cortile

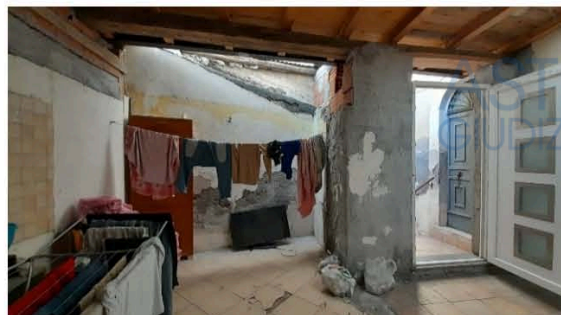
Cortile modificato - lato ovest

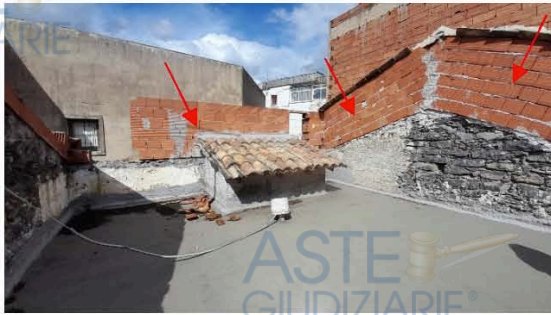
Allo stato dei luoghi esso si presenta come un lastrico solare: sulle pareti laterali sono visibili le porzioni dell'originaria muratura in conci di pietra lavica che sostenevano il tetto, così come appaiono ancora presenti i rialzi in laterizi realizzati dall'esecutato al fine di creare un volume irregolare. Infine la porzione corrispondente all'angusta scala che conduce al lastrico è chiusa con un tettoia a falda unica e tegole in copertura.

Lastrico solare - Stato di fatto

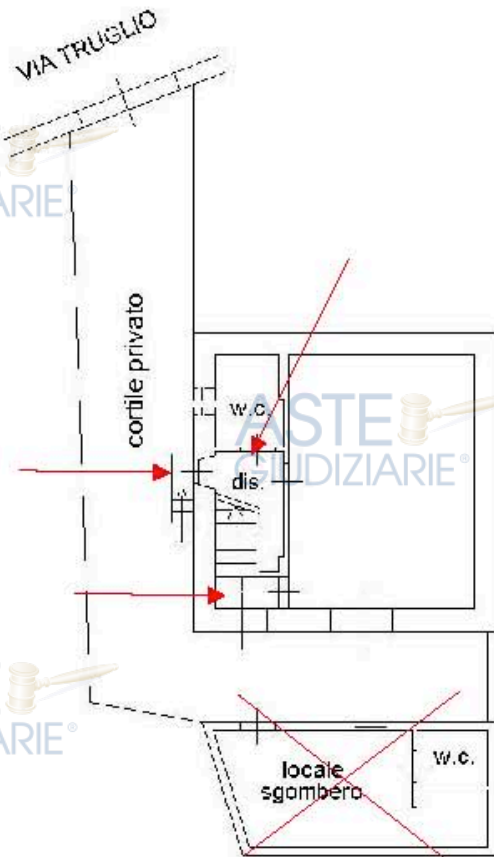
Planimetria catastale - Piano I

Planimetria Stato di fatto - Piano I

1. Risultano variati gli ingressi ai piani: l'accesso originario al piano terra risulta modificato in finestra che da luce ed aria al nuovo servizio igienico; in sostituzione è stato realizzato nel cortile d'accesso una chiusura in muratura con un portoncino esterno; l'accesso al piano primo dal portone ancora presente è stato eliminato – ad oggi il portone apre su un piccolo ripostiglio -, la scala variata nella prima porzione, motivo per cui l'invito alla suddetta scala e l'ingresso al piano I sono interni e presenti nel vano cucina/soggiorno.

Sulla scorta di quanto detto si ritiene che vadano aggiornate le planimetrie catastali.

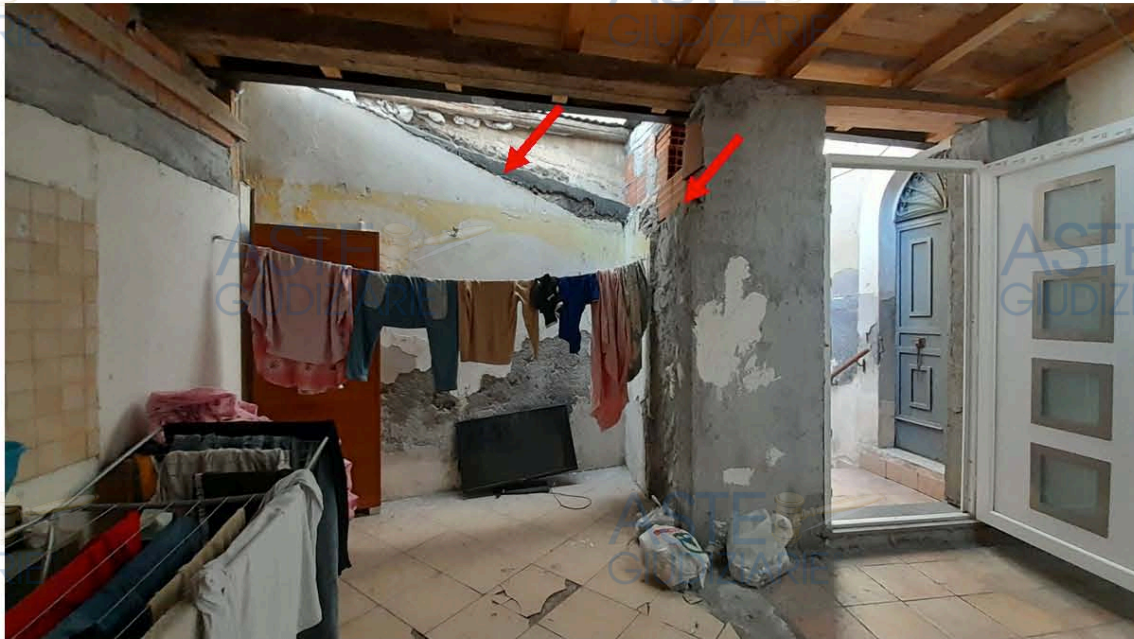
3. Il cortile appare interamente modificato: demoliti locale sgombero e servizio igienico, sono stati alzati divisori in laterizi, ancora al rustico, come a delineare un nuovo servizio igienico ed un ulteriore spazio.

Il suddetto cortile, risulta, inoltre, quasi interamente coperto da una tettoia – eccezion fatta per una porzione oggi a cielo aperto ma in origine occupata da una porzione del locale deposito. Di fatto la chiusura della parete con un nuovo portone d'ingresso e la presenza della tettoria in legno e tegole, crea una volumetria abusiva: è vero che porzione dell'attuale cortile risultava originariamente occupato dal volume del locale deposito e servizio igienico ma come si evince dalla documentazione fotografica il colmo e la quota della gronda risultavano a quota inferiore rispetto all'attuale imposta della tettoia.

Vista del cortile interno

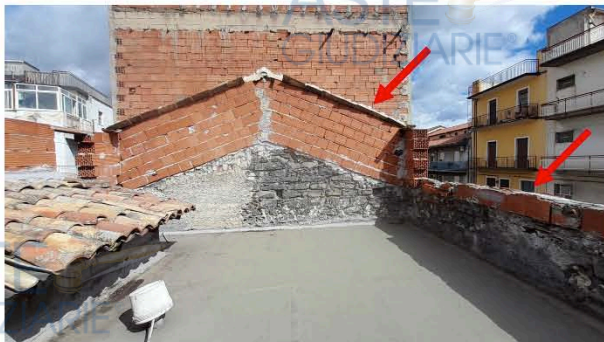
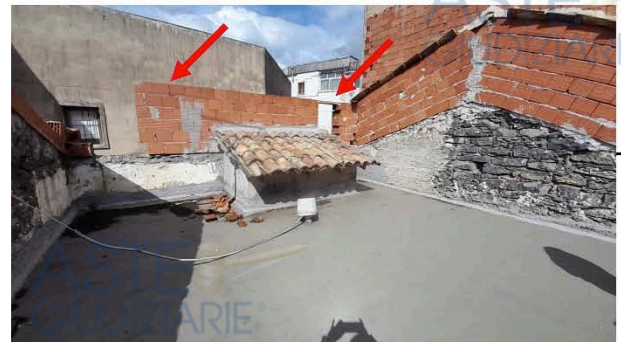
- 1) l'aggiornamento planimetrico denunciato in catasto in data 24/01/2008 dalla signora ██████████, per diversa distribuzione interna e fusione dei subalterni del piano terra e primo, non trova alcun riscontro nelle procedure urbanistiche.
- 2) Le successive modifiche realizzate dal debitore esecutato - demolizione del sistema di copertura, **realizzazione di un solaio intermedio** che oggi funge anche da lastrico solare, realizzazione di un piano di gronda e di colmo più alto sopra le preesistenti murature al fine di creare un piano sottotetto fruibile, sono tutti da considerare interventi abusivi.

In particolare, gli interventi sulla copertura originaria, smantellata, e la realizzazione di nuova copertura con quote d'imposta variate, sono state oggetto di denuncia e di accertamento da parte della Polizia Municipale Nucleo Polizia Edilizia, come da primo verbale n° 97/106/2010, con contestazione dell'illecito edilizio commesso dal debitore esecutato in assenza di titolo abilitativo e di Nulla Osta della Soprintendenza, in zona di Centro Storico. Sono state effettuate ricerche in tal senso sia per verificare che quanto ancora presente al piano del lastrico solare fosse stato oggetto di indagini e sia verificare lo stato dell'iter dal punto di vista urbanistico.

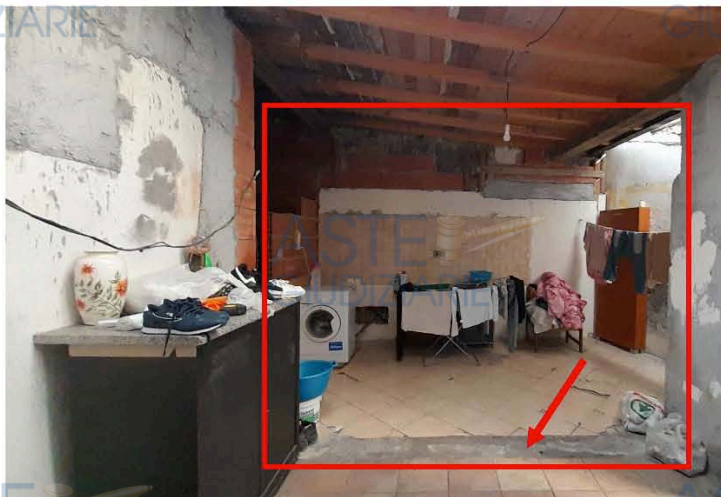
Allo stato dei luoghi è totalmente demolita e se ne ravvisa la presenza per le tracce rimaste (la pavimentazione differente rispetto al cortile, la sagoma del muro su cui era inserito l'ingresso e la traccia d'imposta del tetto).

Stralcio planimetria catastale al piano T e foto dello stato di fatto
