RELAZIONE DI CONSULENZA TECNICA D'UFFICIO

TRIBUNALE DI CATANIA
SESTA SEZIONE CIVILE

Procedura esecutiva immobiliare RG n. 207/2023 promossa
da

**RELAZIONE DI CONSULENZA TECNICA D'UFFICIO
STIMA DEL BENE PIGNORATO**

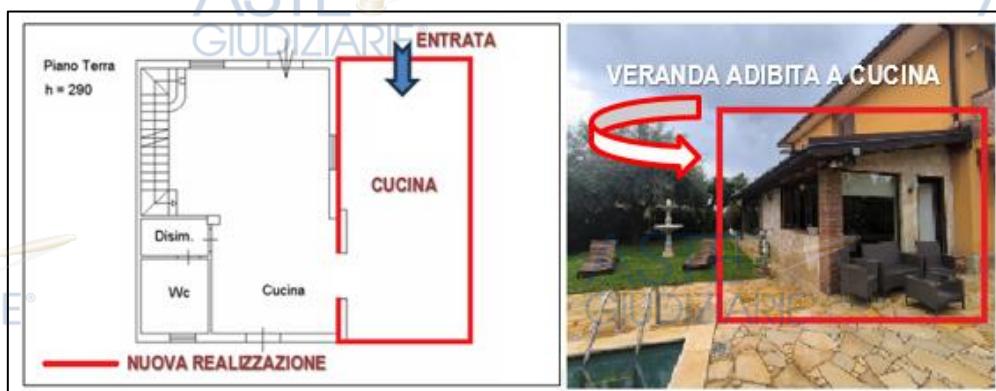
Figura 1- ABITAZIONE IN VILLINO – VERANDA IN DIFFORMITA' ALLA PLANIMETRIA IN ATTI

- al piano terra, in adiacenza al vano denominato in planimetria "cucina", una porzione dello spazio esterno è stata chiusa attraverso una veranda, con struttura permanente (pilatri, muri) destinandola a cucina e collegandola internamente al resto dell'immobile;

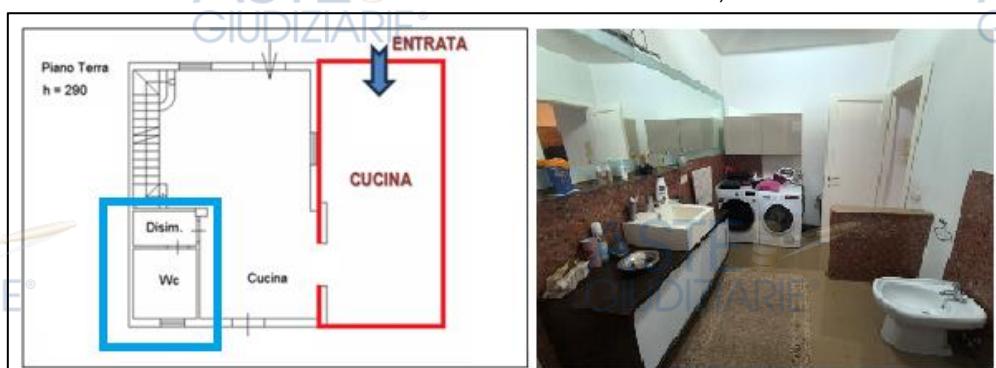
Figura 2 - ABITAZIONE IN VILLINO – DISIMPEGNO/BAGNO IN DIFFORMITA' ALLA PLANIMETRIA IN ATTI

- al piano terra, il disimpegno è stato messo in comunicazione direttamente con il bagno, attraverso l'eliminazione del tramezzo interno fra i due locali;

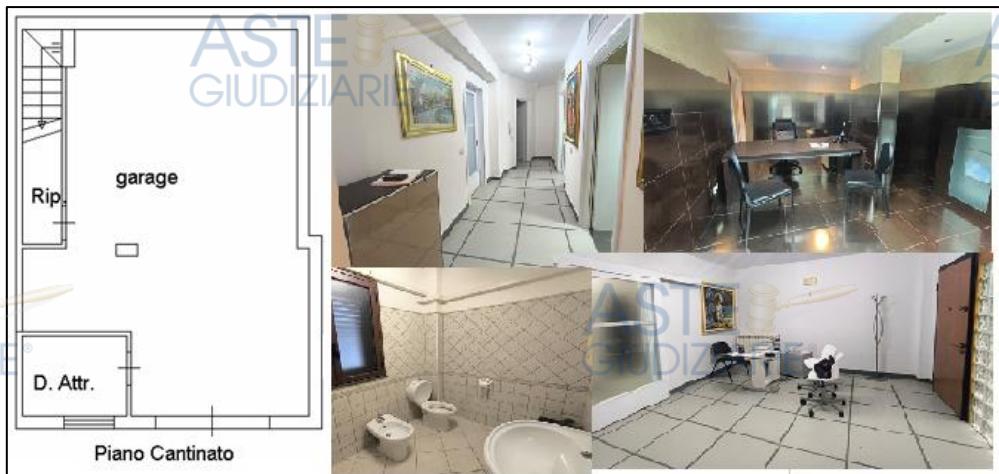
Figura 3 - GARAGE – CAMBIO DI DESTINAZIONE D'USO IN DIFFORMITA' ALLA PLANIMETRIA IN ATTI

al piano seminterrato, è stato cambiata la destinazione d'uso del garage: è stato "trasformato" in studio tricologico, attraverso importanti interventi edilizi, realizzando una sala d'attesa, il servizio igienico, un piccolo vano destinato alla riserva idrica, il corridoio, una stanza con lavabo, un'altra stanza e una zona "ufficio".

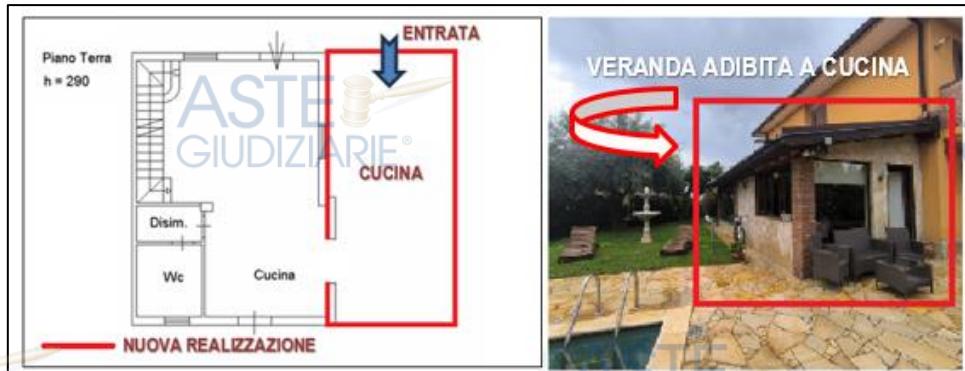
Figura 4 - ABITAZIONE IN VILLINO – VERANDA IN DIFFORMITA' ALLA PLANIMETRIA IN ATTI

- al piano terra, in adiacenza al vano denominato in planimetria "cucina", una porzione dello spazio esterno è stata chiusa attraverso una veranda, con struttura permanente (pilatri, muri) destinandola a cucina e collegandola internamente al resto dell'immobile;

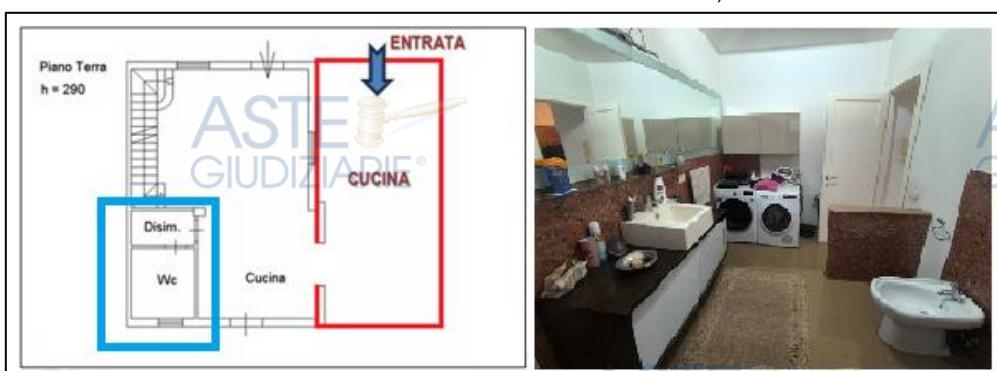
Figura 5 - ABITAZIONE IN VILLINO – DISIMPEGNO/BAGNO IN DIFFORMITA' ALLA PLANIMETRIA IN ATTI

- al piano terra, il disimpegno è stato messo in comunicazione direttamente con il bagno, attraverso l'eliminazione del tramezzo interno fra i due locali;

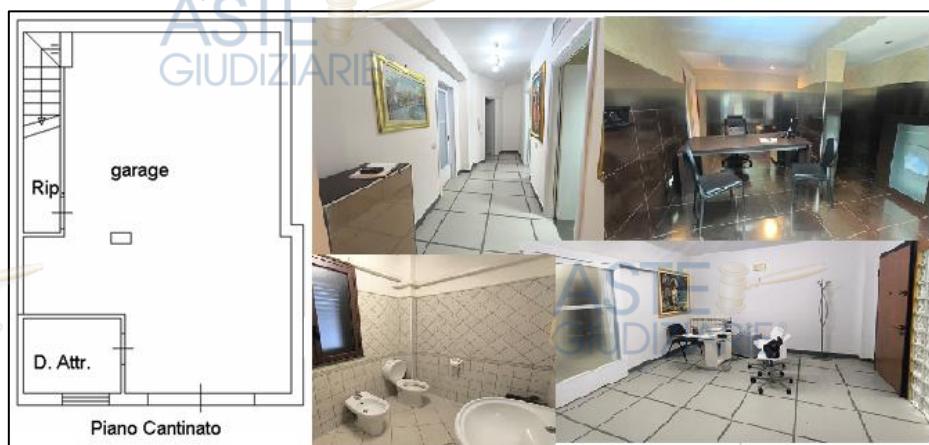
Figura 6 - GARAGE – CAMBIO DI DESTINAZIONE D'USO IN DIFFORMITA' ALLA PLANIMETRIA IN ATTI

- al piano seminterrato, è stato cambiata la destinazione d'uso del garage: è stato "trasformato" in studio tricologico, attraverso importanti interventi edilizi, realizzando un sala d'attesa, il servizio igienico, un piccolo vano destinato alla riserva idrica, il corridoio, una stanza con lavabo, un'altra stanza e una zona "ufficio".
