# TRIBUNALE DI CATANIA

**Proc. Esecutiva Immobiliare n. 275/2016 R.G.Es.**

**C.T.U.  
dott. arch. Antonino Cannistrà**

## **- RELAZIONE DI CONSULENZA TECNICA DI UFFICIO -**

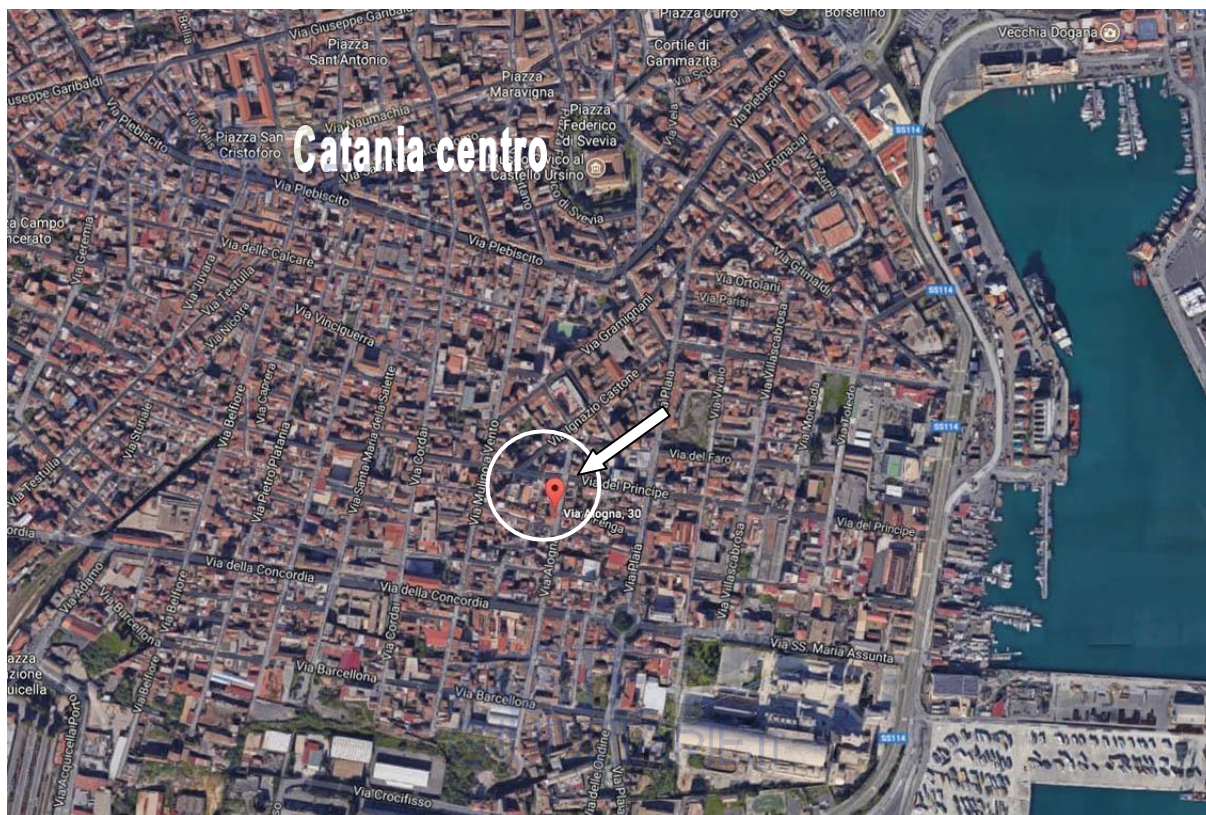
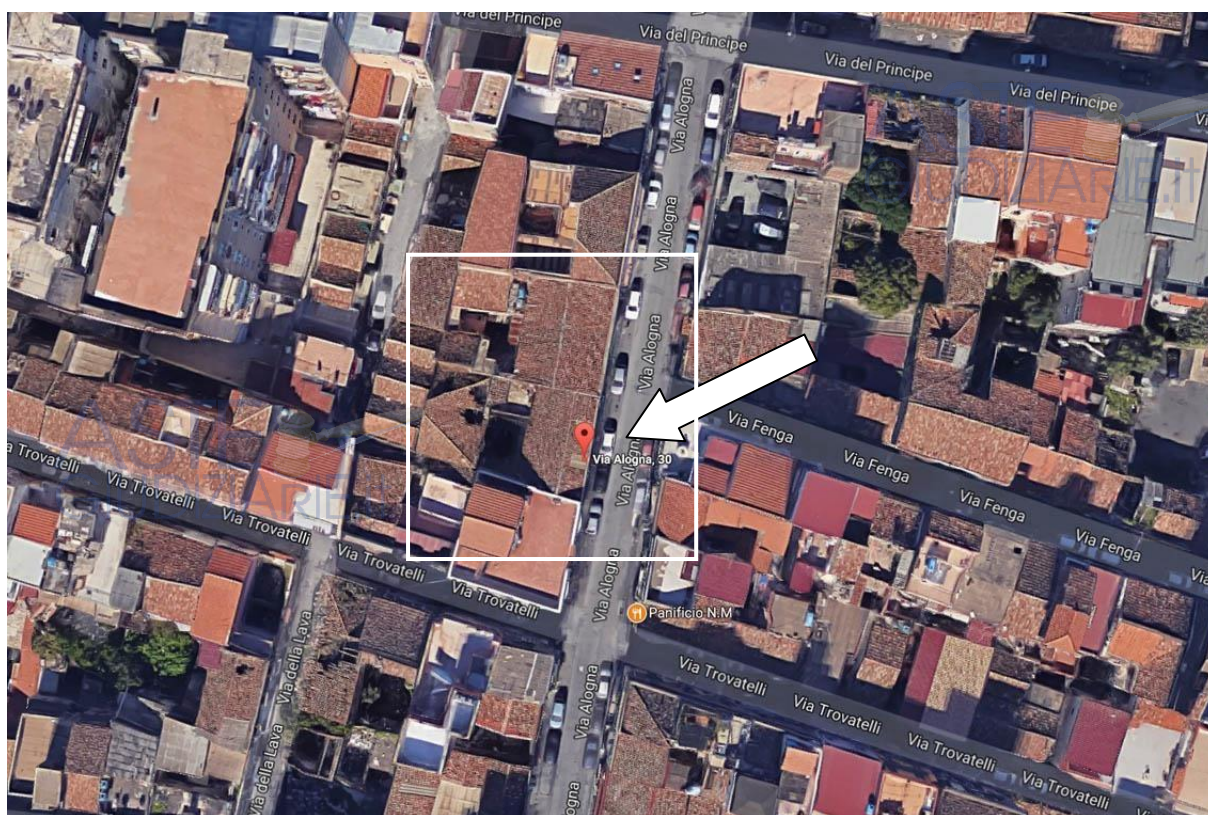
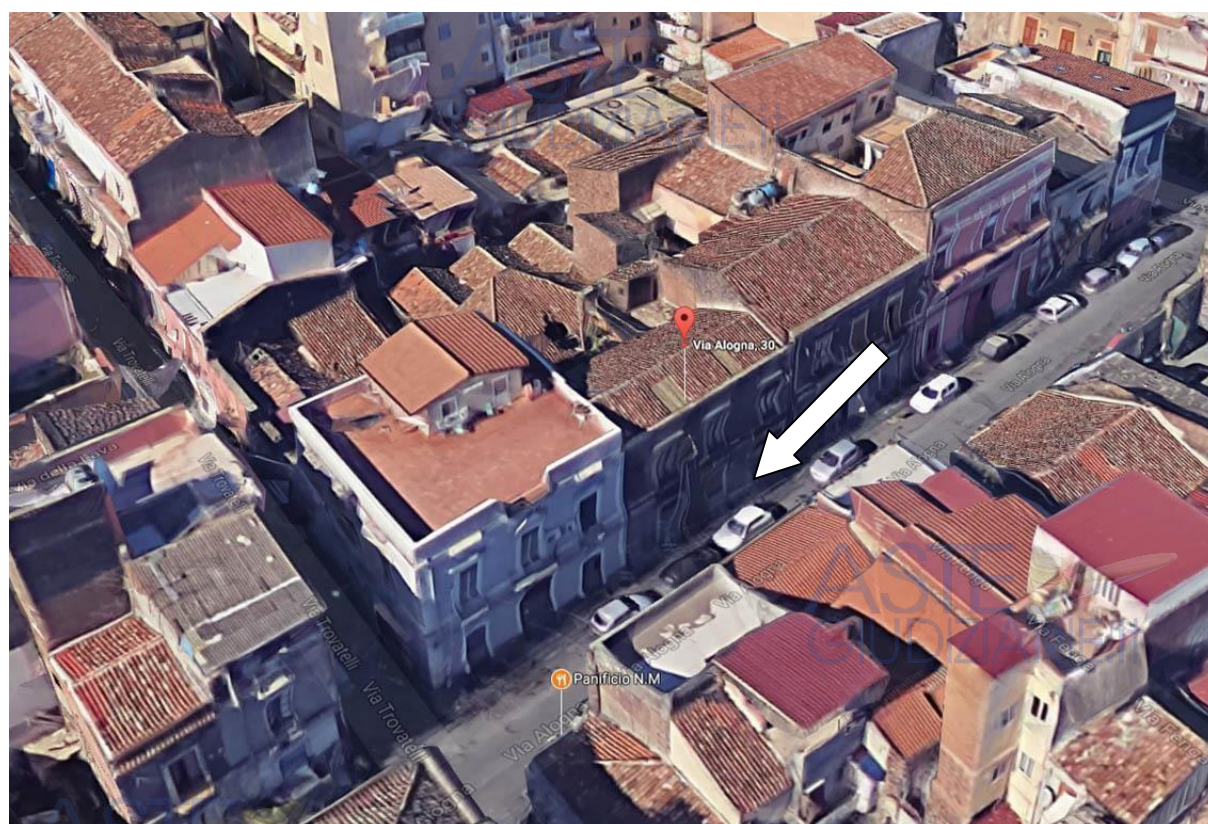
Via Alogna n. 28-30-32

Le unità immobiliari in oggetto si sviluppano su un unico livello e sono ubicate al piano terra di un edificio a due elevazioni con ingresso principale pedonale dalla via Alogna n. 32 e confina a Est con la suddetta via e su tre lati con altre proprietà, mentre il deposito è raggiungibile da un ingresso carrabile e pedonale dal n. 28.

Gli immobili, così come li vediamo oggi, sono realizzati in muratura portante con blocchi di pietra lavica, tipico del centro storico della città.

La copertura è a falde e i prospetti esterni presentano lievi dissesti con un necessario e imminente intervento di manutenzione.

Da evidenziare lo stato di conservazione della copertura del locale deposito, il quale trovasi in condizioni di pericolo di crollo.
