TRIBUNALE DI CATANIA

Perizia dell'Esperto ex art. 568 c.p.c. Ing. Parisi Daniela, nell'Esecuzione Immobiliare 284/2024 del R.G.E.

Procedura Esecutiva Immobiliare n. 284/2024

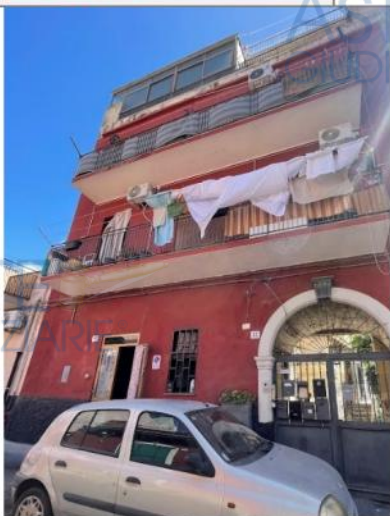
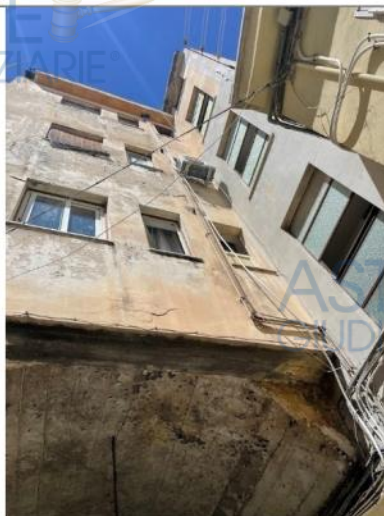
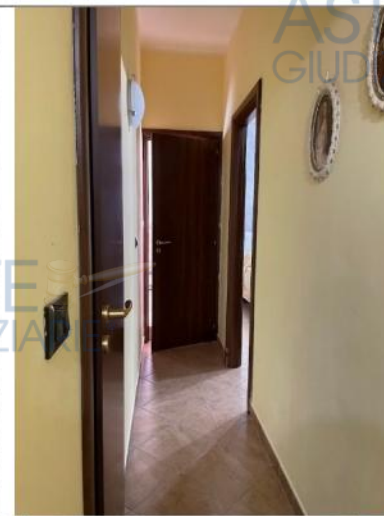
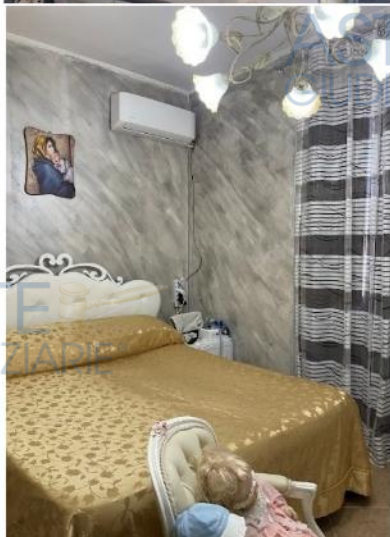
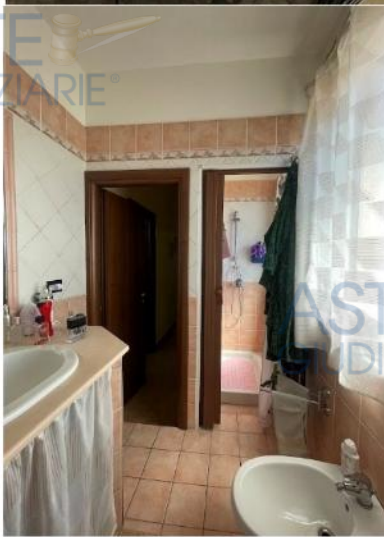
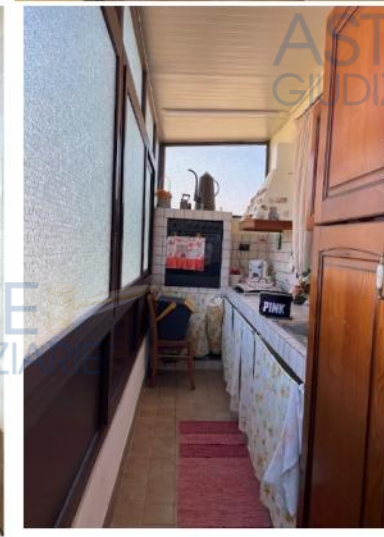
SCHEMA RIASSUNTIVO PER LA PUBBLICITÀ ESECUZIONE IMMOBILIARE 284/2024 DEL R.G.E. - LOTTO N.1

Appartamento per civile abitazione a piano terzo in un edificio costituito da piano terra, primo, secondo e terzo, sito in via Edoardo Bianchi n. 92 - Catania, composto da tre vani più accessori, identificato in Catasto al foglio n. 69 Particella 32699 Subalterno 12 Categoria A/3 (abitazione di tipo economico), rendita € 610,71.			
Ubicazione:	via Edoardo Bianchi n. 92 - Catania		
Diritto reale:	Proprietà	Quota	1/1
Tipologia immobile:	Appartamento a piano terzo in zona semicentrale di Catania	Superficie commerciale	63,79 mq
Pertinenze:	Lastrico solare condominiale	Superficie	Circa 56 mq
Stato conservativo:	Buono		
Descrizione:	Il bene pignorato consiste in un appartamento per civile abitazione, sito al piano terzo di un edificio multipiano con interventi da regolaXXXXXXre.		
Vendita soggetta a IVA:	NO		
Epoca realizzazione:	Prima del 1967		
Certificato di agibilità	no		
Valore di vendita	€ 37.500,00

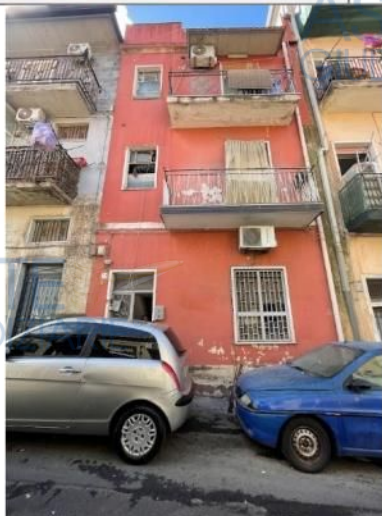
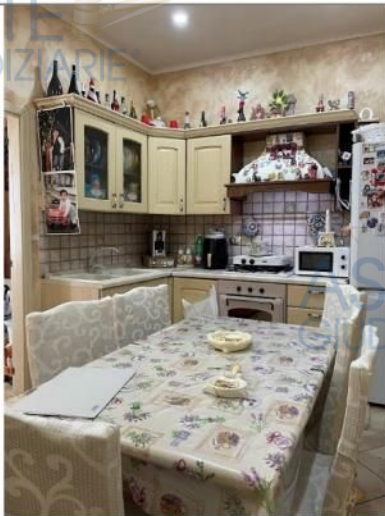
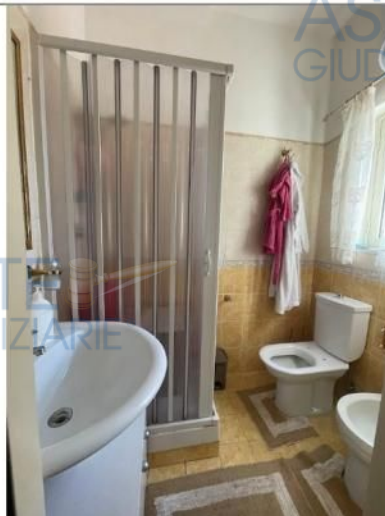
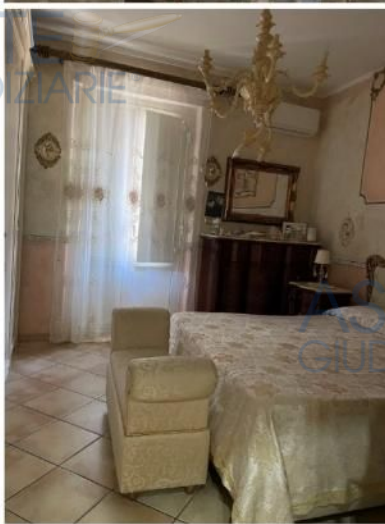
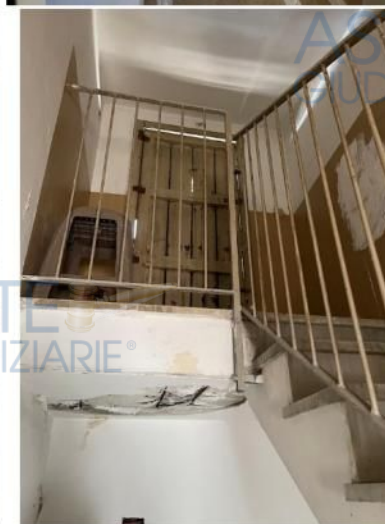
Appartamento per civile abitazione a piano secondo in un edificio costituito da piano terra, primo e secondo, sito in via Enrico Campisano n. 71 - Catania, composto da due vani più accessori, identificato in Catasto al foglio n. 69 Particella 2883 Subalterno 3 Categoria A/4 (abitazione di tipo popolare), rendita € 185,92. Importo a base d'asta Euro 30.000,00.

Ubicazione:	via Campisano n. 71 - Catania		
Diritto reale:	Proprietà	Quota	1/1
Tipologia immobile:	Appartamento a piano secondo in zona semicentrale di Catania	Superficie commerciale	48,90 mq
Pertinenze:	Lastrico solare condominiale	Superficie	Circa 56 mq
Stato conservativo:	Buono		
Descrizione:	Il bene pignorato consiste in un appartamento per civile abitazione, sito al piano secondo di un edificio multipiano con pratica di sanatoria da integrare .		
Vendita soggetta a IVA:	NO		
Epoca realizzazione:	Prima del 1980		
Certificato di agibilità	no		
Valore di vendita	€ 30.000,00
