Proc. N. 316/2022 R.G.Es

INTEGRAZIONE ALLA PERIZIA

- a mezzo pec. del 24.01.2026 indirizzata all'Ufficio Tecnico del Comune di Aci Catena (acquisita al prot. 0002596/2026) sono state richieste informazioni relative ad eventuali titoli edilizi, istanze di condono e procedimenti sanzionatori aventi per oggetto l'edificio in Via Don Alfonso n. 44 - 46 censito in Catasto al foglio 3 part. 853 sub. 7;

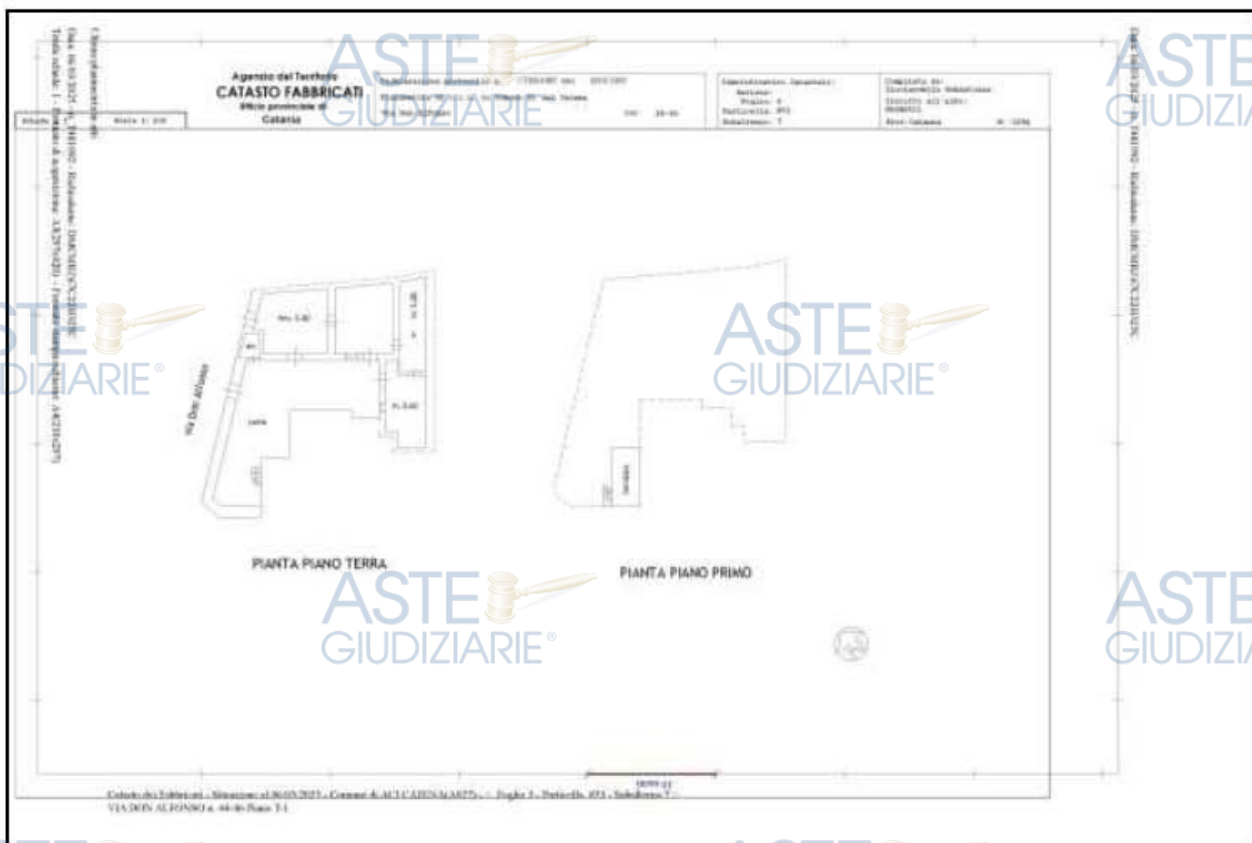
Fig. 1 - Planimetria catastale del 18.01.2005 relativa al frazionamento del 2005

Fatta questa premessa, per agevolare la lettura dei quanto segue, si allega la Planimetria catastale dell'immobile censito in al foglio 3 part. 853 sub. 7, estratta in data 06.03.2025 (allegato alla Perizia e denominato **PL4-L1-foglio 3 part. 853 sub. 7**), a cui fa riferimento la vendita dell'immobile di cui al Rogito 19.06.2007 (rep. 51973 e racc. 13142) del Notaio Daniela CORSARO, con il quale l'immobile è pervenuto in forza a [REDACTED] con contestuale Atto di Mutuo 19.06.2007 (rep. 51974 e racc. 13143), ai rogiti dello stesso Notaio Daniela CORSARO.

planimetria catastale in atti dal 18.01.2005 sopra citata ed allegata, derivante dal citato frazionamento del 2005 (Fig. 1), ricalca la sagoma esterna del fabbricato risalente al 1939 (Fig. 2) che in epoca successiva, non databile, è stato oggetto di ulteriore ampliamento, per come si rileva dalla successiva planimetria (Fig. 3) denominata “Stato di fatto” (allegato alla Perizia e denominato PL5-L1-Stato di fatto), di seguito allegata per facilità di lettura del presente lavoro di consulenza.

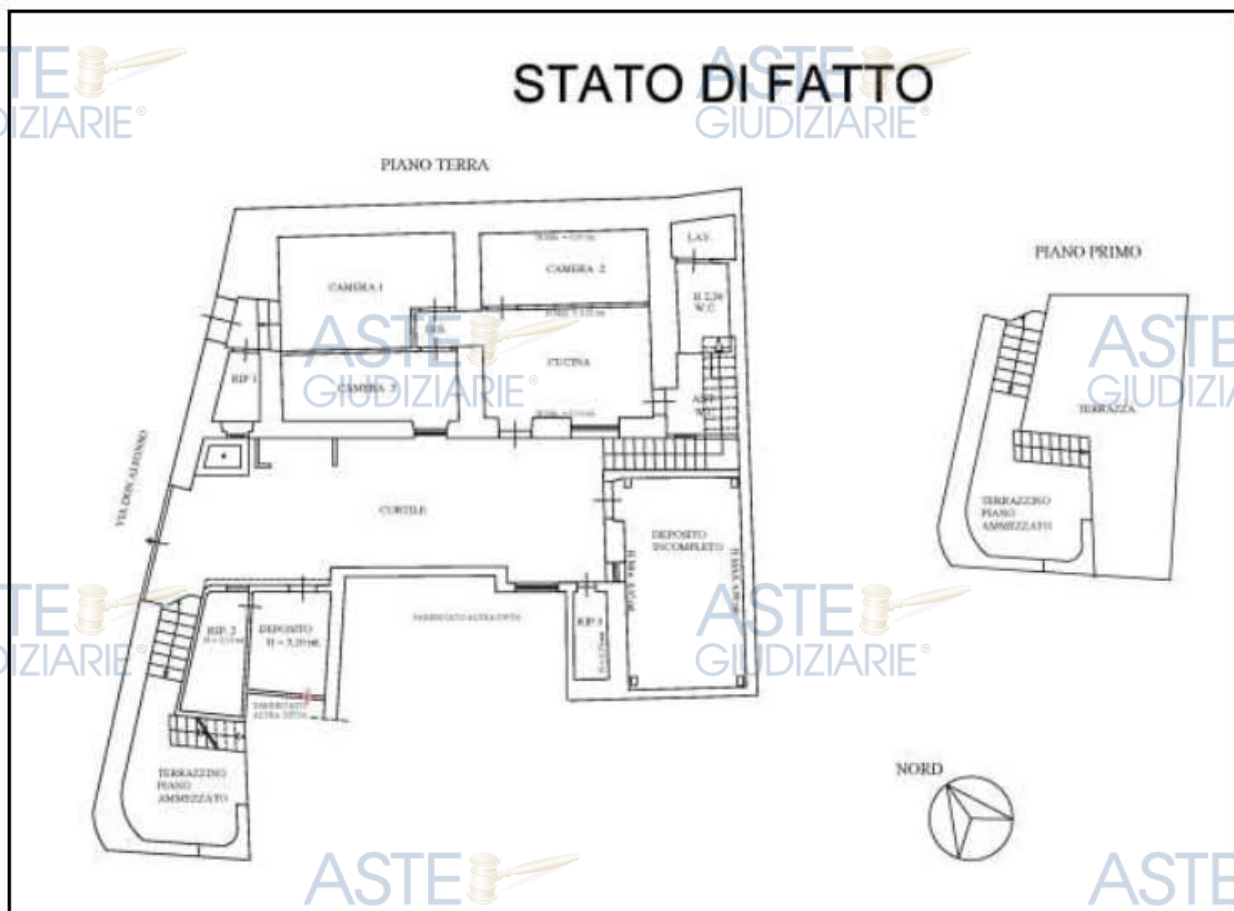
Fig. 3 – Planimetria dei luoghi – stato di fatto di cui al sopralluogo del 09.06.2025

In particolare, l'ampliamento è stato realizzato su parte del cortile, ricadente su una più ampia particella, denominata 853, dove insistono anche altre unità immobiliari non oggetto di procedura esecutiva.

Nella perizia datata 27.11.2025 era stato illustrato che per gli ambienti denominati RIP. 2, RIP. 3 e DEPOSITO, con accesso dal cortile ed ubicati a Sud del fabbricato oggetto di procedura esecutiva, nonché oggetto di compravendita con Rogito del 19.06.2007 (rep. 51973 e racc. 13142) del Notaio Daniela CORSARO, sebbene di vecchia costruzione, non risulta possibile stabilire se sono stati realizzati in data antecedente o successiva al 1967.

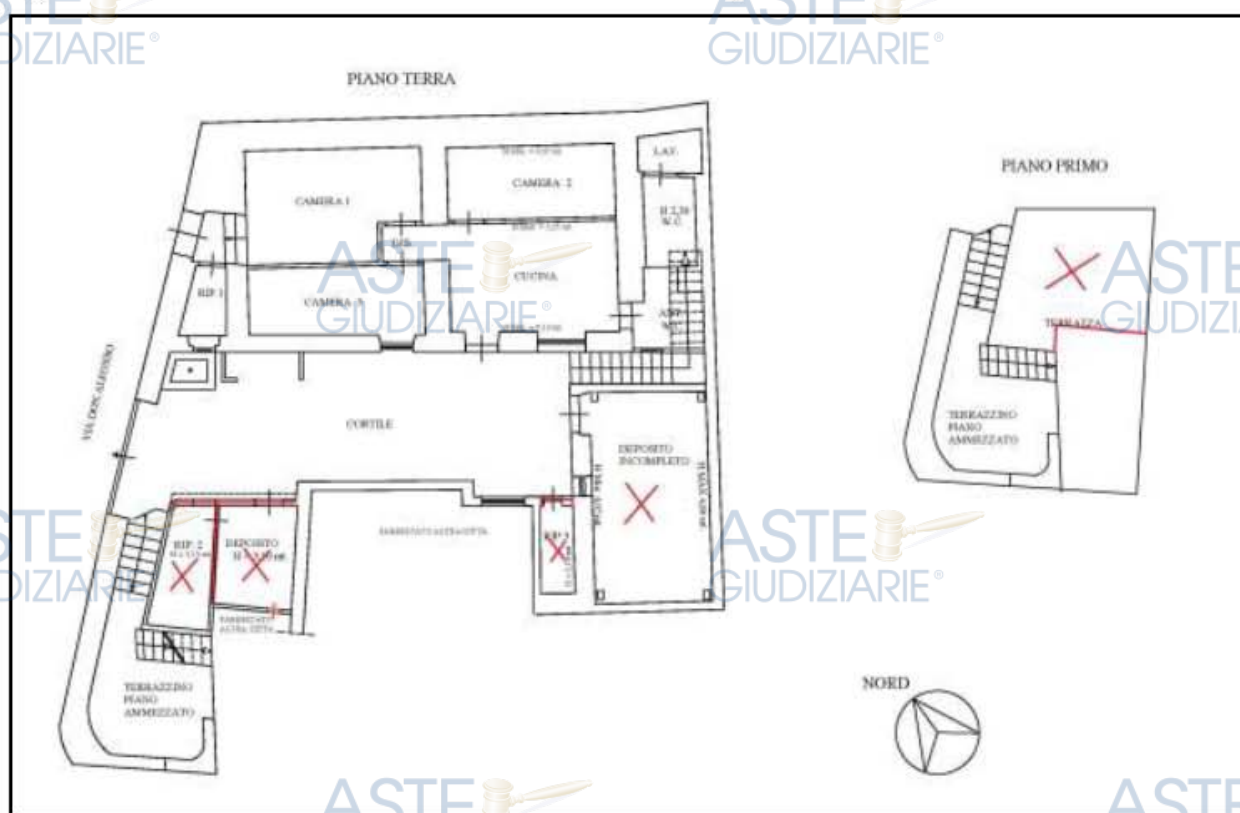
Fig. 4 – Planimetria dei luoghi – stato di fatto di cui al sopralluogo del 09.06.2025, con indicazione (in rosso) delle demolizioni da eseguire

Con riguardo alla diversa distribuzione degli spazi interni, relativi all'immobile oggetto di procedura esecutiva, censito in Catasto al foglio 3 part. 853 sub. 7, derivante da frazionamento del 18.01.2005, trattandosi di lievi modifiche peraltro in parte effettuate mediante tramezzature in cartongesso, trattandosi di **difformità che non costituiscono irregolarità urbanistica**, non è stato previsto nessun aggiornamento della planimetria catastale in quanto a) peraltro, alcune partizioni interne dell'immobile (vani dal letto), sono stata realizzate in cartongesso dopo l'aggiornamento catastale del 2005; b) il vano “deposito incompleto” risulta per l'appunto incompleto ed ancora suscettibile delle previste opere di demolizione della relativa copertura in quanto innalzata abusivamente rispetto all'originaria linea di gronda.

Tanto premesso, al tal fine, si prevede la demolizione (Fig. 4 con evidenziazione in rosso):
1) delle murature prospicienti sul cortile dei tre ambienti denominati “RIP 2”, “RIP. 3” e “DEPOSITO” che, sebbene non fanno parte del sub. 7, sono nella disponibilità degli esecutati, hanno accesso dal cortile del sub. 7, **2)** le relative coperture dei tre ambienti denominati “RIP. 2”, “RIP. 3” e “DEPOSITO”, mantenendo i relativi muri perimetrali/di confine, poiché muri comuni con altri immobili); **3)** la copertura del “DEPOSITO INCOMPLETO” dell'immobile oggetto di procedura esecutiva (sub. 7) in quanto, per come relazionato “..... con riguardo al deposito incompleto/non rifinito con accesso dal cortile (sebbene risulti rappresentato nella planimetria catastale del 1939), in tempi relativamente recenti è stato oggetto di modifiche con innalzamento della copertura a falda inclinata (per una altezza di 1-1,5 metri rispetto alla linea di colmo e della gronda), per come si rileva dalla visione dello stato dei luoghi...” documentata a mezzo rilievo, dove si osserva chiaramente l'originaria quota delle linee di gronda e la traccia del controsoffitto demolito.

Con le superiori premesse, di seguito si evidenziano le demolizioni da eseguire, (evidenziate in rosso), su planimetria relativa allo stato dei luoghi relativa (Fig. 4): **a)** alla parte di immobile oggetto di frazionamento del 18.01.2005, relativo al RIP. 2, DEPOSITO e RIP. 3, **b)** copertura del “DEPOSITO INCOMPLETO” dell’immobile oggetto di procedura esecutiva, censito in Catasto al foglio 3 part. 853 sub. 7, per effetto della demolizione e ricostruzione della copertura a quota maggiore di quella ordinaria (con opere eseguite dopo il frazionamento del 2005), per come si rileva dall’altezza interna (pari a 2,60 metri relativa al controsoffitto) indicata nella planimetria catastale del 2005 e delle minori quote delle originarie linee di gronda visibili sui luoghi (1-1,5 metri circa), trattandosi di opere di demolizioni atte a rendere l’immobile regolare sotto il profilo urbanistico (nel caso in questione conforme allo stato di edificazione ante 1967).

Alla luce di quanto sopra da un calcolo forfettario le opere di demolizioni ammontano ad € 1.000 circa, che costituiscono un deprezzamento dell’immobile il cui valore finale risulta di seguito aggiornato.
