TRIBUNALE CIVILE DI CATANIA

Consulenza Tecnica di Stima

Procedura **561 / 2021 Reg. G. Es**

**STRUTTURA AGRITURISTICA
CON ANNESSO ESTESO FONDO AGRICOLO**

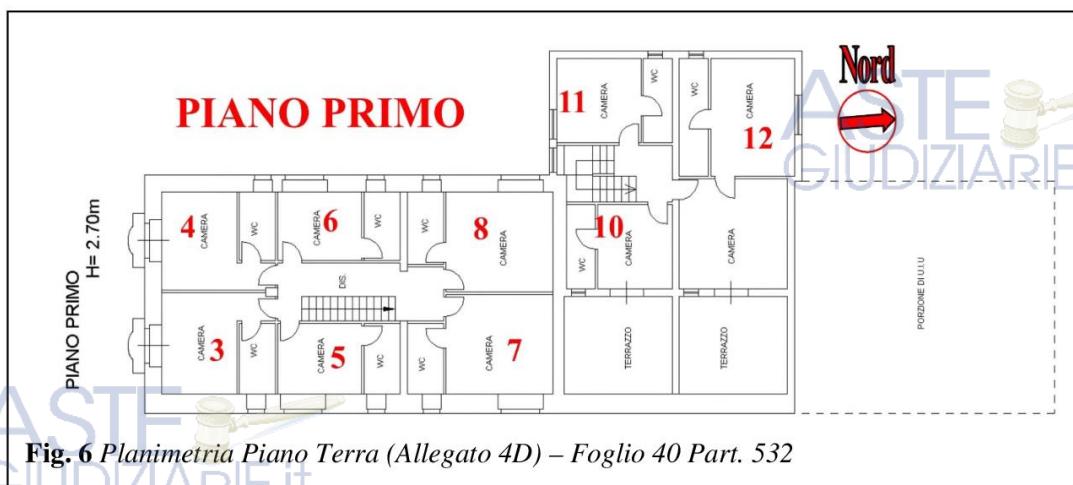
Fig. 6 Planimetria Piano Terra (Allegato 4D) – Foglio 40 Part. 532

Per la porzione posta nell'ala nord facente parte della particella 532 (*Fig.5-6 Foto da 44 a 48, da 74 a 80*) si accede da un disimpegno posto di fronte all'ingresso principale nella parte centrale del fabbricato. A piano terra, procedendo da est verso ovest, si hanno due vani deposito posti uno a destra e l'altro a sinistra chiusi da porte termiche tipo quelle frigorifero altezza interna pari a circa 2,65 m; una camera per disabili con bagno singolo (*camera n. 9*) dotata di piccolo vano ripostiglio. Gli ambienti risultano pavimentati con mattonelle tipo cotto, il bagno risulta completo di pezzi sanitari (*lavabo, bidet, wc, doccia*) il pavimento e il rivestimento del tipo gres porcellanato. Le tinteggiature risultano in parte di colore chiaro e in parte di colore nero. Lo stato di manutenzione risulta sufficiente alcuni ammaloramenti alle rifiniture sono stati

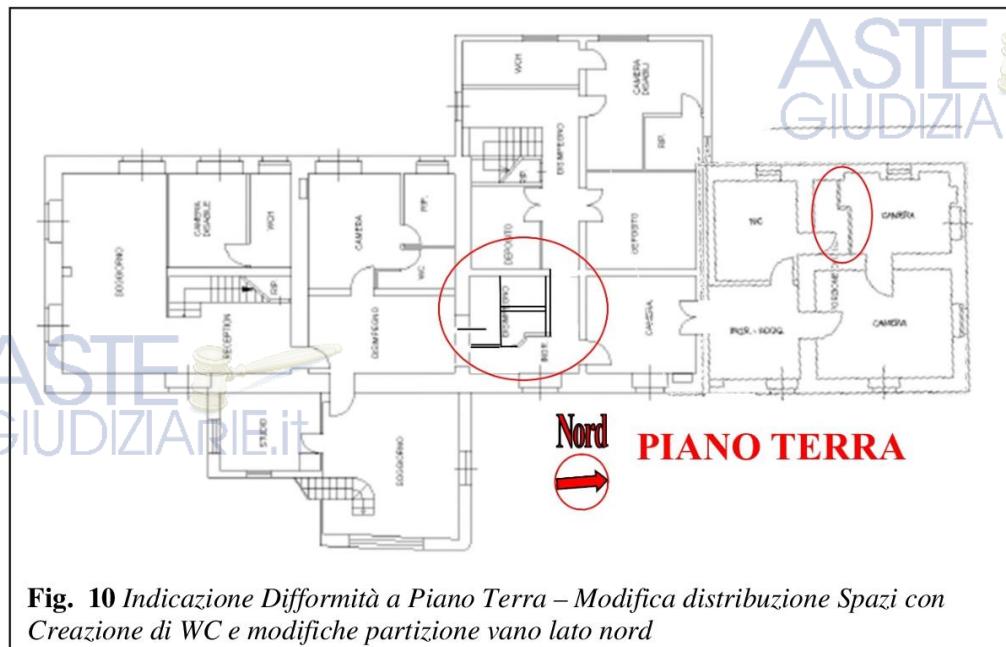
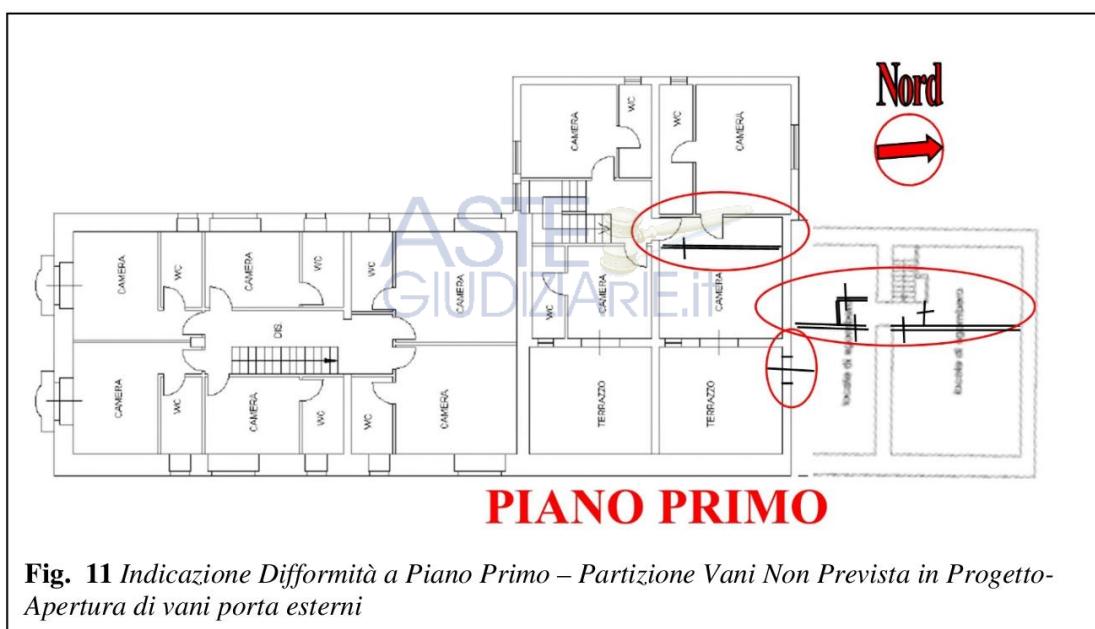
Dalla verifica dello stato dei luoghi sono state riscontrate delle diffornità (Fig. 10-11-12) per diversa ripartizione spazi interni, creazione di disimpegni, wc, aperture esterne, tutte modiche al progetto approvato e rispetto alle planimetrie catastali,

al piano terra (*Fig.10 Foto da 46 a 48 Allegato 3*) edificio principale modifica delle partizione degli spazi interni nella zona di ingresso centrale con realizzazione di 2 servizi igienici; al piano primo, ala nord, da cui si accede dalla scala interna lato nord-ovest è stato realizzato un disimpegno non previsto in progetto (*Fig.11 Foto 83 Allegato 3*); mentre nella porzione di fabbricato lato nord, censita alla particella 533, sono state riscontrate assenza di una partizione a piano terra e la presenza di partizioni degli spazi soffitta con la realizzazione di vani non indicati in progetto, la realizzazione di un bagno e aperture porta non indicate in progetto che lo rendono comunicante con il terrazzino di una delle camere della porzione del fabbricato dell'ala sud (*Fig.11 Foto 99, da 104 a 108*); a piano terra lato est è presente una diversa distribuzione e dimensione del locale tecnico della piscina e diversa partizione del deposito della cucina, oltre a delle aperture porta sul prospetto lato est (*Fig.12 Foto 122-123-126, 38/2*);

Tutte queste modifiche richiedono la presentazione di un progetto di sanatoria ex art. 36 DPR 380/01 e normativa regionale per il rilascio di nuova abitabilità/agibilità, oltretutto trattandosi di struttura aperta all'utenza pubblica quale locale tipo extra-alberghiero, salvo la messa in pristino dei luoghi al progetto originario;

Per le difformità riscontrate non presenti nei titoli urbanistici messi a disposizione dal Comune (salvo altra documentazione di cui non se ne conosce l'esistenza) né nelle planimetrie catastali, salvo la messa in pristino dei luoghi, sarà necessario presentare un progetto ai sensi dell'ex art. 36 del DPR 380/01 e secondo la normativa urbanistica regionale, con pagamento degli oneri previsti, considerato il tipo di struttura adibita ad attività agritouristica bisognerà sottoporre il progetto anche a valutazione dell'ASP e Enti vari preposti. Se le dette difformità non venissero autorizzate, trattandosi di modifiche interne e esterne, si dovrà procedere alla messa in pristino dei luoghi. In ogni caso, la somma presunta prevista in via forfettaria si potrà considerare per le due modalità di regolarizzazione o di messa in pristino dei luoghi. Pertanto, salvo migliori conteggi in fase di esecuzione, si stima in via forfettaria e presunta una somma pari a circa **€ 25.000,00**, in cui sono compresi sempre in via estimativa gli oneri tecnici per la presentazione delle pratiche, oltre eventuali oneri da versare per diritti, oblazioni e quant'altro gli Enti preposti riterranno necessario, salvo effettivi conteggi e costi. Di conseguenza dovranno essere rivisti anche i titoli abilitativi;

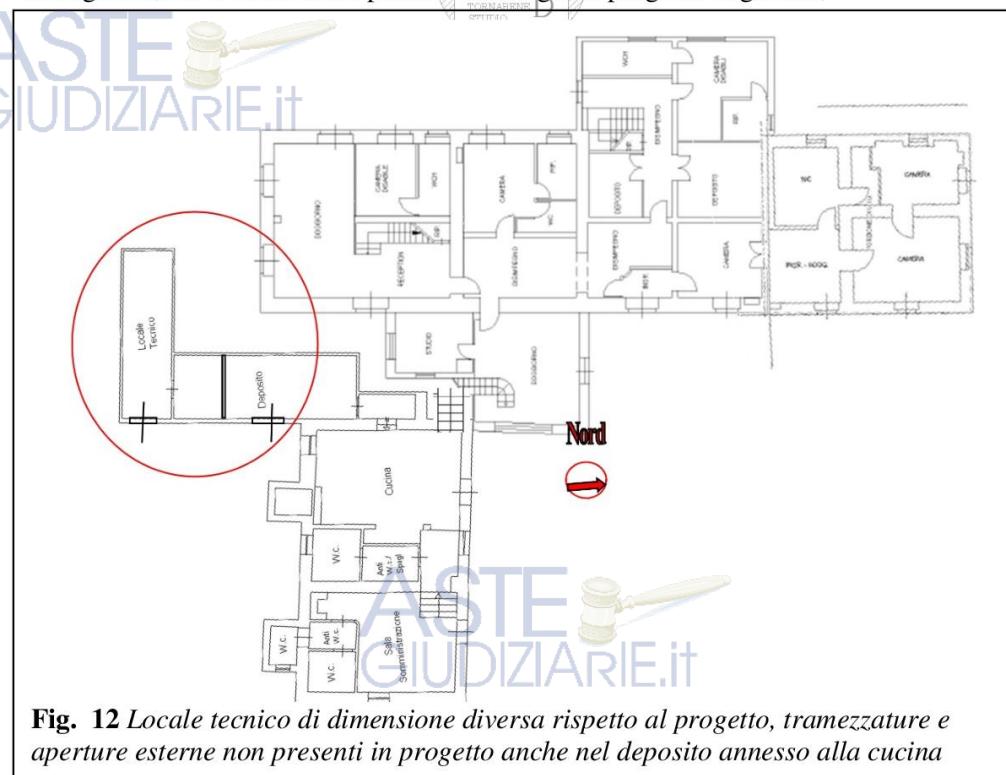
nonché risulta di diversa dimensione il locale tecnico rispetto a quanto in progetto (*Fig. 12*); modifiche di pareti sia al piano terra del fabbricato che al piano soffitta della particella 533 (*Foto n. 38/2 da 46 a 48, 83, 89, 99 da 104-108,122-123-126 Allegato 3*).

Fig. 12 Locale tecnico di dimensione diversa rispetto al progetto, tramezzature e aperture esterne non presenti in progetto anche nel deposito annesso alla cucina
