TRIBUNALE DI CATANIA
VI SEZIONE CIVILE

Procedimento
n° 39/2023 R.G.Es.

CONSULENZA TECNICA D'UFFICIO

Consulente Tecnico d'ufficio: Dott. Arch. Maria Elena Morabito

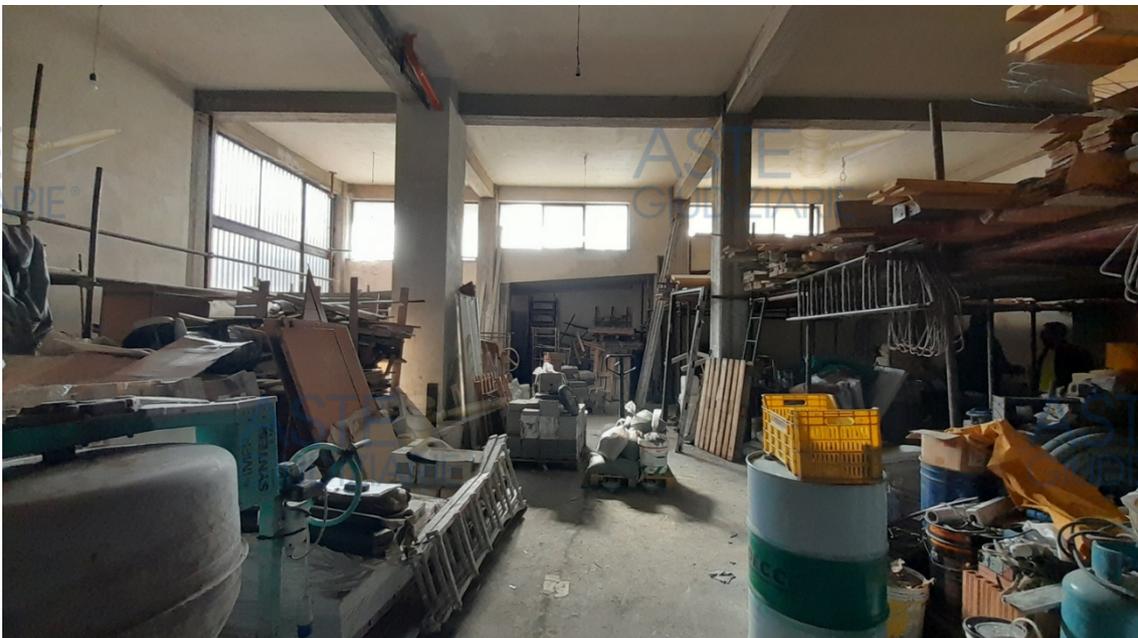
L'altezza è varia, poiché dipende dall'altezza delle solette presenti al piano terra. Un'ampia vetrata, forse originariamente adibita ad ulteriore ingresso, ubicata sulla parte iniziale della rampa di accesso, insieme ad alcune finestre a nastro in adiacenza con la sopradetta rampa forniscono apporto di luce naturale.

Vista delle finestre alte presenti sul confine a Sud e dell'infisso lato est a confine con la rampa carrabile.

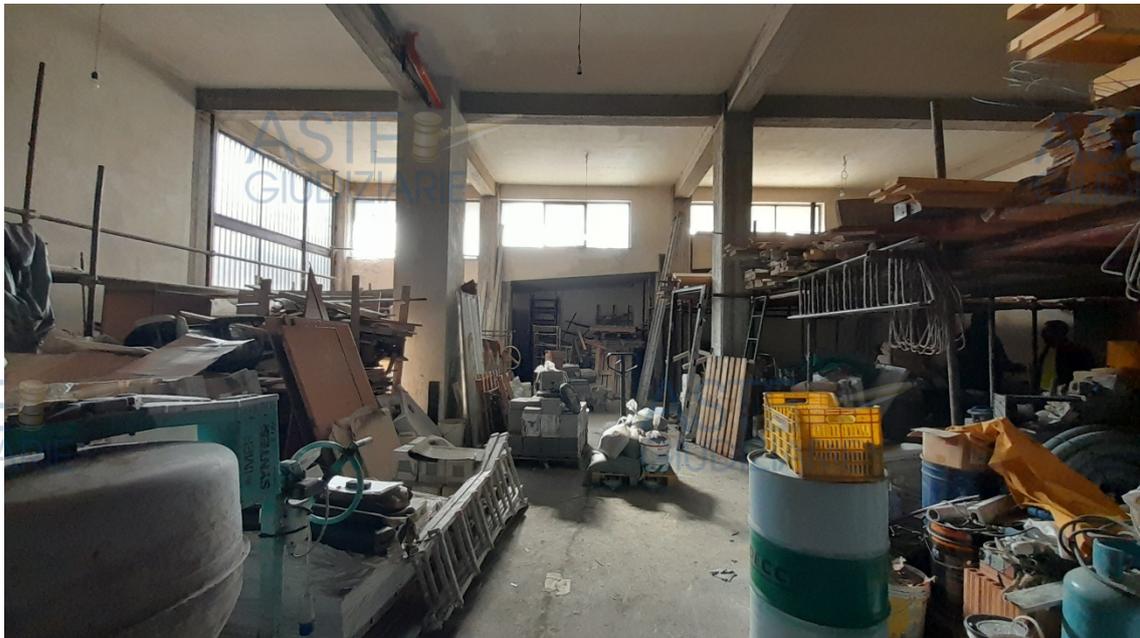
- Sul lato sud non è indicata a sud la parete di confine con l'area libera, provvista di tre grandi finestre, e la parte realmente sottesa alla rampa del piano terra appare alla stessa quota della restante superficie;

Vista dell'immobile verso Sud (via A. di San Giuliano)

Per tali ragioni, si ritiene opportuno correggere la planimetria catastale.

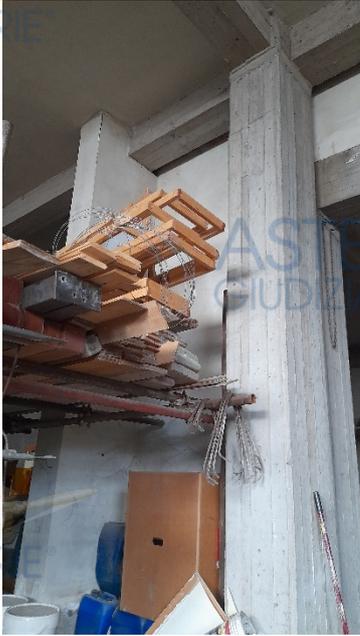
È presente nella porzione centrale un pilastro aggiuntivo, non presente in planimetria catastale;

Interno della porzione centrale

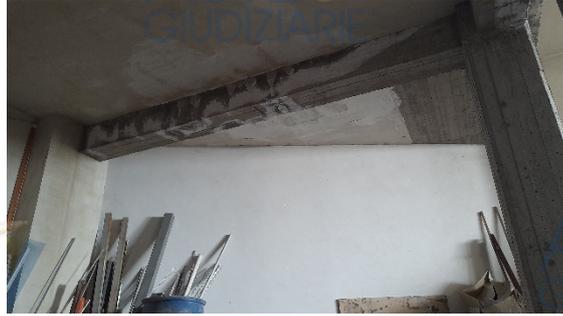
- La porzione obliqua presente nel catastale nella realtà è diversamente realizzata ed il rilievo fotografico dell'interno dimostra che tale inclinazione, legata all'andamento della soletta del piano superiore, è stata certamente realizzata in corso d'opera, non certamente in tempi successivi.

Porzione del soffitto con diversa inclinazione

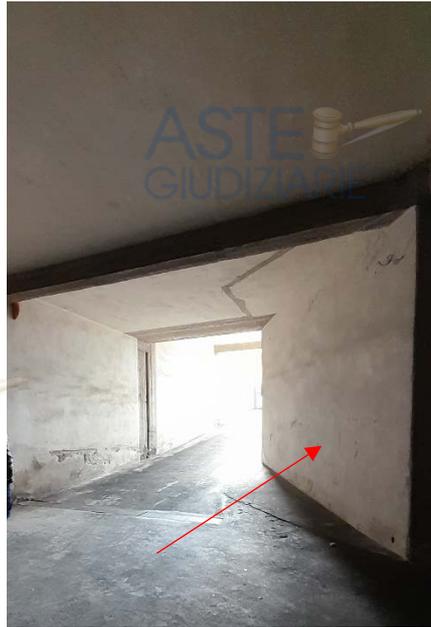
Parete esterna adiacente la rampa con diversa inclinazione

- diversa configurazione di porzione della parete presente a confine con la rampa condominiale di accesso al piano seminterrato. Questa infatti ha un'inclinazione maggiormente pronunciata e manca di una porzione retta, probabilmente così realizzata in corso d'opera a seguire l'andamento della porzione della soletta del piano sovrastante.
- La mancanza su grafico di un pilastro nella porzione ovest, presenti invece in planimetria catastale; si ritiene, tuttavia, che sia un mero errore grafico, giacchè in altro modo la maglia strutturale non risulterebbe chiusa. Il suddetto progetto riceveva anche regolare nulla Osta del Genio Civile.

Non si ravvisano incongruità per le quali risulta necessario presentare alcuna sanatoria. Si ritiene, tuttavia, vista la differente conformazione della parete a ridosso della rampa ed atteso che tale diversa conformazione ha portato rispetto al progetto assentito ad una diminuzione della volumetria seppur di lievissima entità e che tale

modifica sia avvenuta certamente in fase di costruzione senza essere mai denunciata da una variante in corso d'opera, che vada presentata una Cila in sanatoria per diversa distribuzione degli spazi affinché la planimetria catastale e quella presente in Comune siano perfettamente allineate con lo stato dei luoghi.

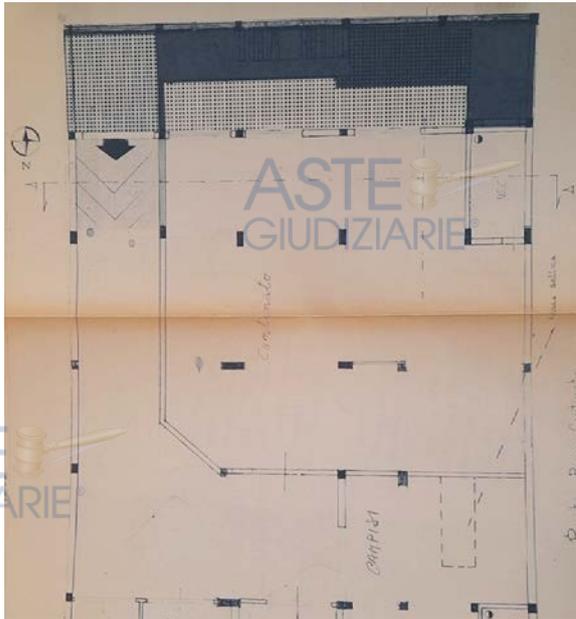
Planimetria di progetto assentita

Dall'esame, presso l'ufficio urbanistico, del progetto approvato si evidenzia le seguenti difformità:

Va infine evidenziato che, contrariamente alla planimetria depositata al catasto, sono ben evidenziate la parete finestrata e la porzione sottesa la rampa al piano terra prospiciente la via A. di San Giuliano.

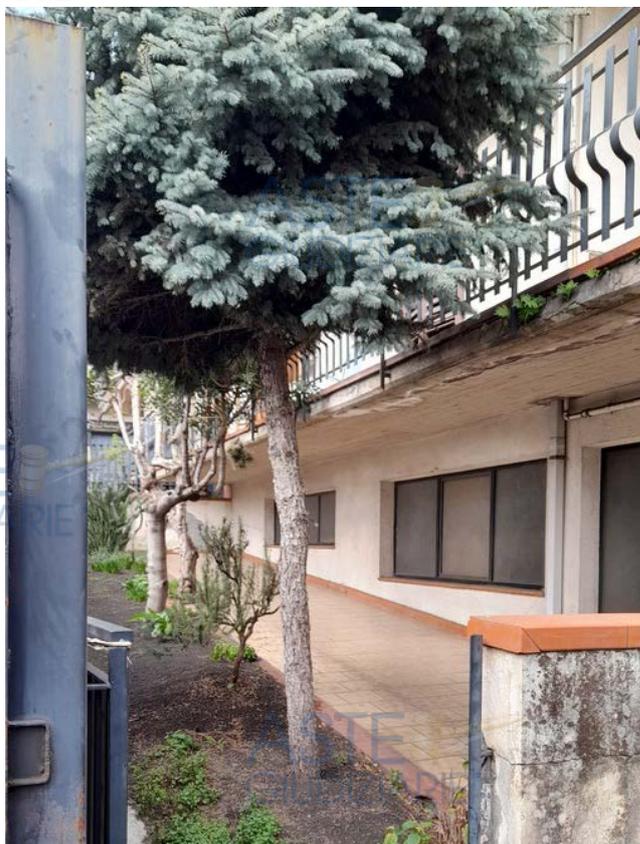
Vista esterna delle finestre a nastro che affacciano all'interno dell'immobile in oggetto

Per tale motivo e per una migliore comprensione grafica delle diverse altezze e della presenza delle finestre a nastro presenti si ritiene che vada aggiornata la planimetria catastale trasmettendo nuovo modello
