**TRIBUNALE DI CATANIA**  
Sesta Sezione Civile  
Esecuzioni mobiliari ed immobiliari

**RELAZIONE DI CONSULENZA TECNICA D'UFFICIO**

Proc. N°427/2022 R.G.Es.

C.T.U. : Dott. Ing. Gentile Valentina

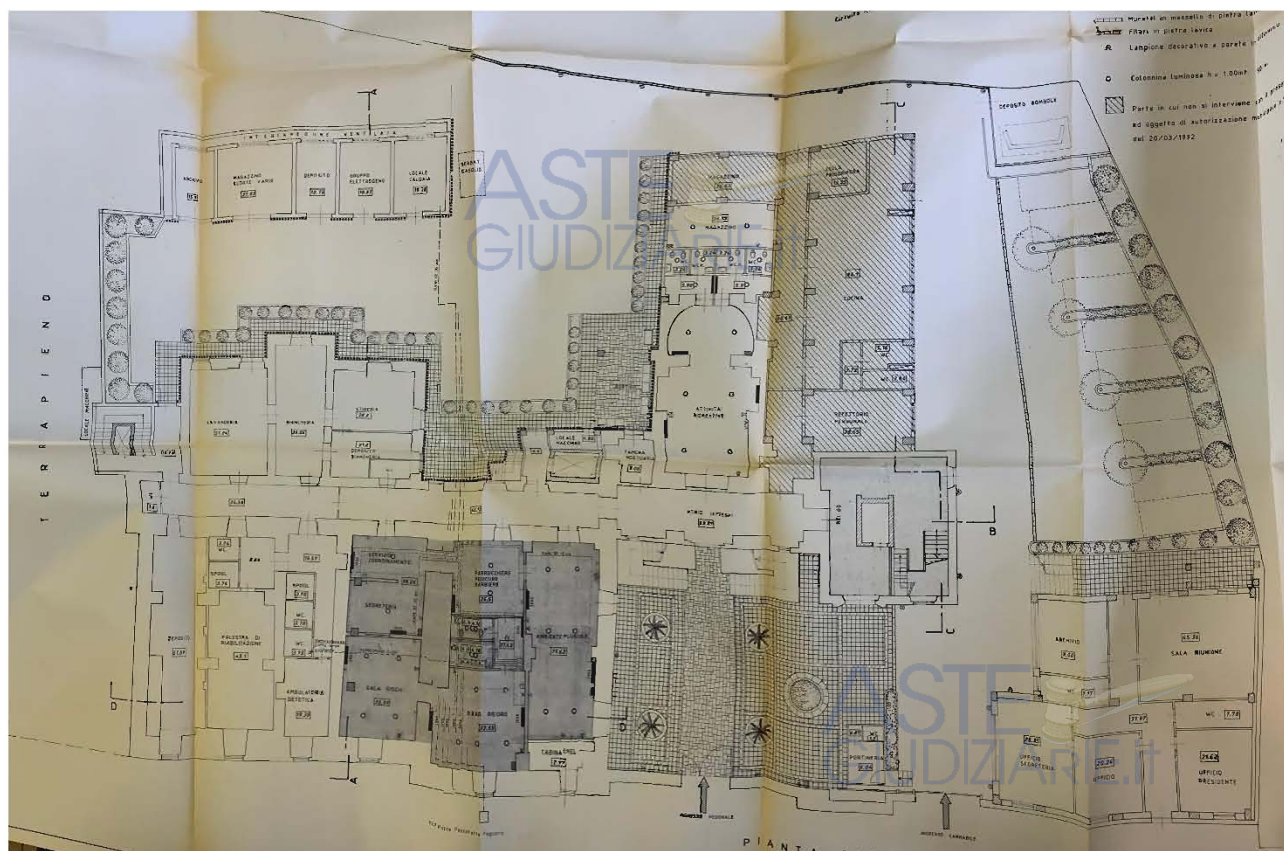
Figura 3\_Elaborato grafico progettuale '96.

Nel 1996 fu presentato un progetto di cui però non è stata rintracciata la Concessione ma soltanto gli elaborati grafici di progetto. Sul retro dell'elaborato grafico sono state registrate le approvazioni espresse dall'Ufficio Urbanistica, dall'Ufficio Sanitario e dalla Commissione Comunale Edilizia per cui si legge che "tale progetto non contrasta con la normativa urbanistica applicabile a questo Comune, nonché ai regolamenti edilizi e di igiene vigenti". Tale elaborato è assimilabile a un'attestazione di conformità cartacea cui fare riferimento per la verifica della conformità urbanistica dello stabile.
