TRIBUNALE DI CATANIA

RELAZIONE DI CONSULENZA TECNICA D'UFFICIO

**PROCEDURA ESECUTIVA IMMOBILIARE
N° 436/2021**

DOTT. ARCH. SALVATORE SPOSITO

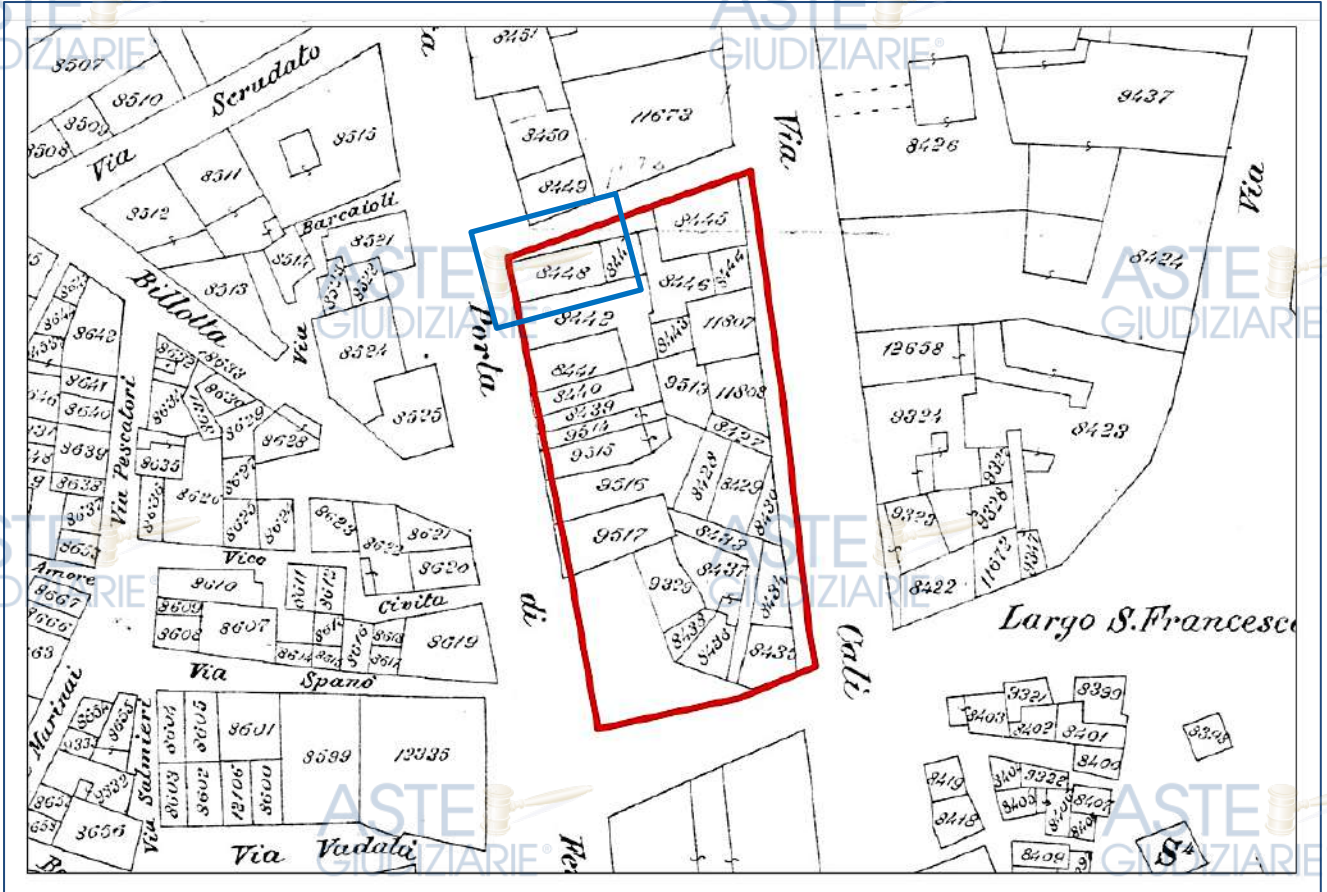
Abaco delle tipologie edilizie del centro storico - Tipologia "A4"

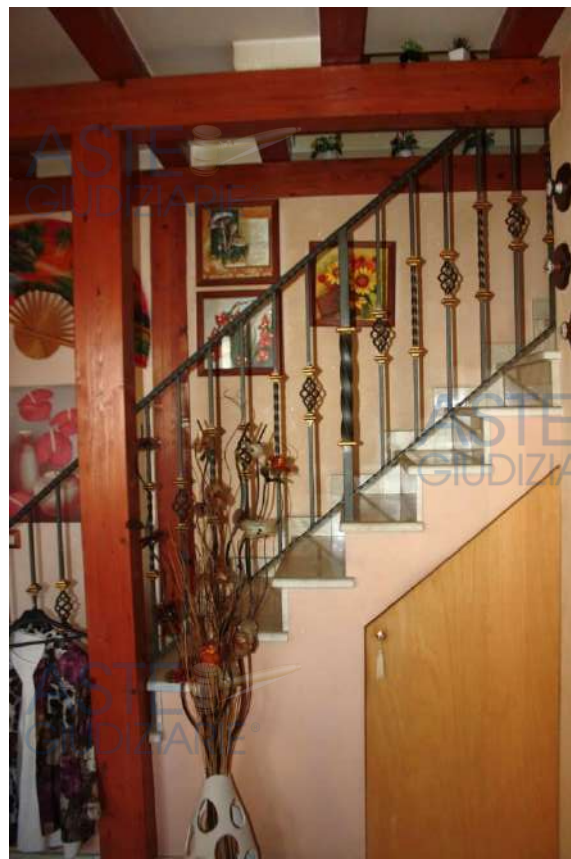
Foto 36 - Sottoscala piano soppalcato

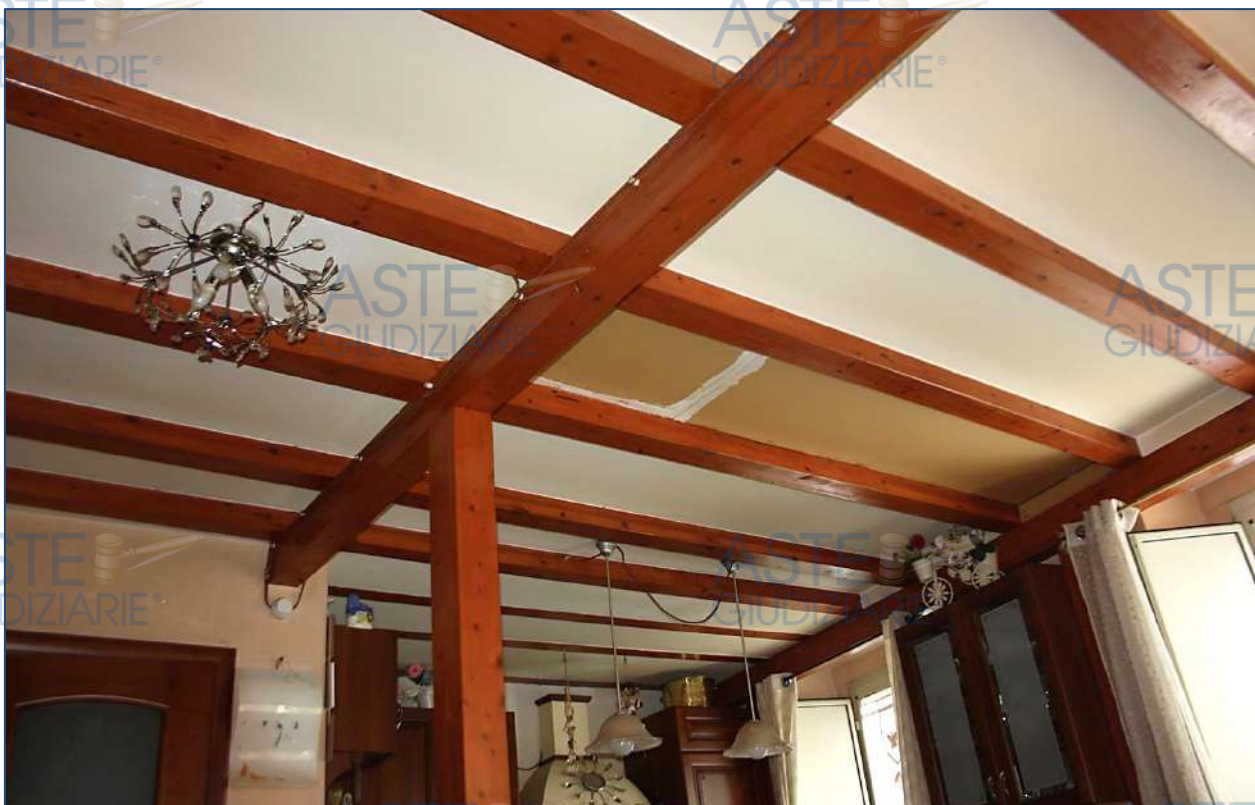
Lo stesso articolo prescrive che *... "il soppalco non può essere utilizzato per attività che prevedano la presenza umana continuativa"*. Quindi, per la configurazione attuale, il soppalco realizzato presenta le caratteristiche di un piano autonomo collegato al piano sottostante con una rampa di scale, privo di aperture e con

Foto 37 - Struttura di sostegno del solaio del soppalco (travi e pilastri in legno)

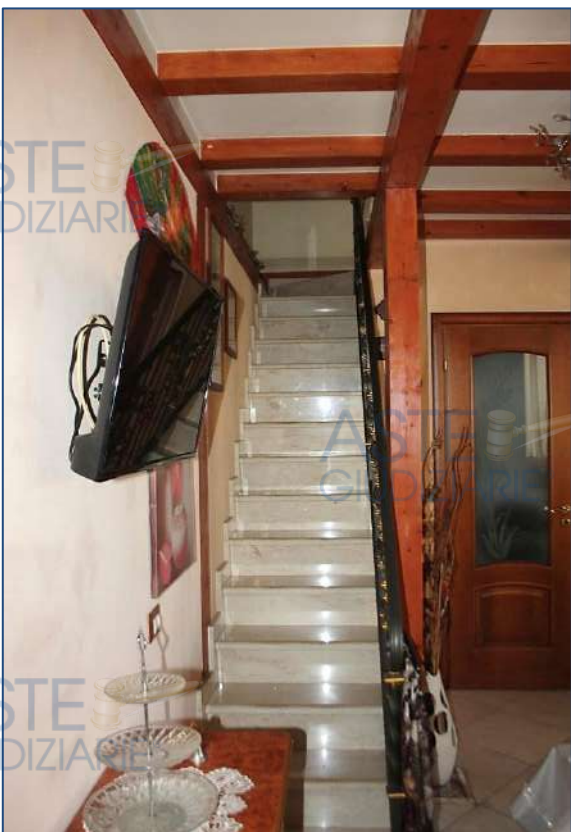
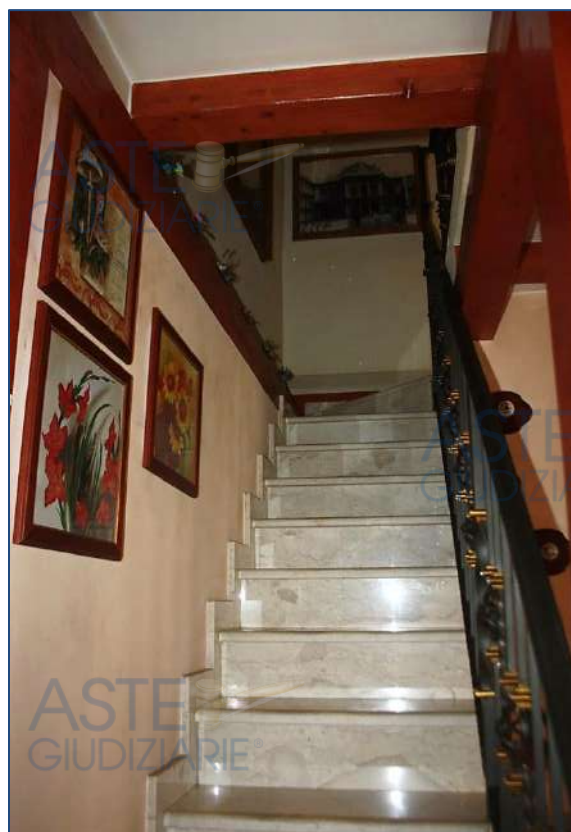
Foto 38-39 - Scala di collegamento con il piano soppalcato
