TRIBUNALE DI CATANIA

Procedura Esecutiva immobiliare n. **438/2022**

CONSULENZA ESTIMATIVA GIUDIZIARIA

LOTTO UNICO
APPARTAMENTO IN VILLA CON GARAGE

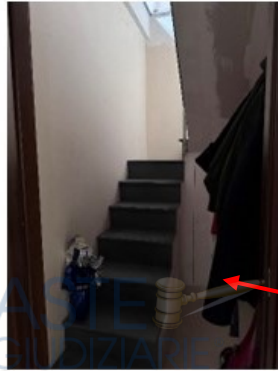
- Collegamento con il piano sottotetto (non presente nella planimetria catastale) mediante una scala posta nel ripostiglio.

Scala di accesso
al sottotetto

Le difformità rilevate in sede di sopralluogo non risultano essere state autorizzate dal Comune. A seguito di presentazione d'istanza al Comune (Scia in sanatoria) per le modifiche apportate all'immobile, si potrà procedere all'aggiornamento della planimetria catastale esistente dell'appartamento inserendo la superficie del sottotetto quale locale accessorio comunicante destinato a deposito.

(Spese tecniche per perfezionamento planimetrie e oneri catastali € 1.000)

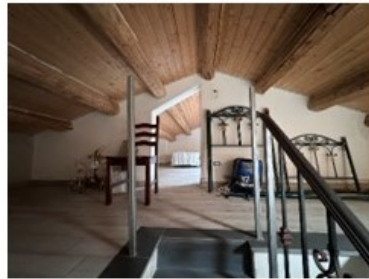
Sottotetto
