# TRIBUNALE DI CATANIA

PROCEDURA ESECUTIVA IMMOBILIARE N. 453/2023 R.G.

## Relazione Di Consulenza

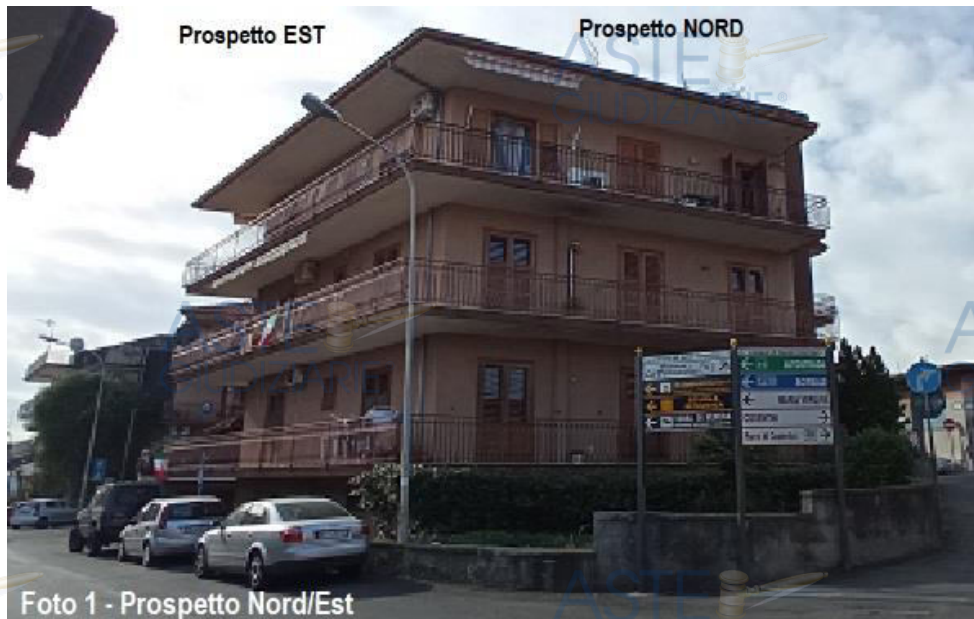
Foto 1 - Prospetto Nord/Est

Il detto appartamento è inserito all'interno di una palazzina di tipo condominiale, a più elevazioni fuori terra, composta da Piano S1, Terra, Primo e Secondo (**Foto 1,2,3,4**)

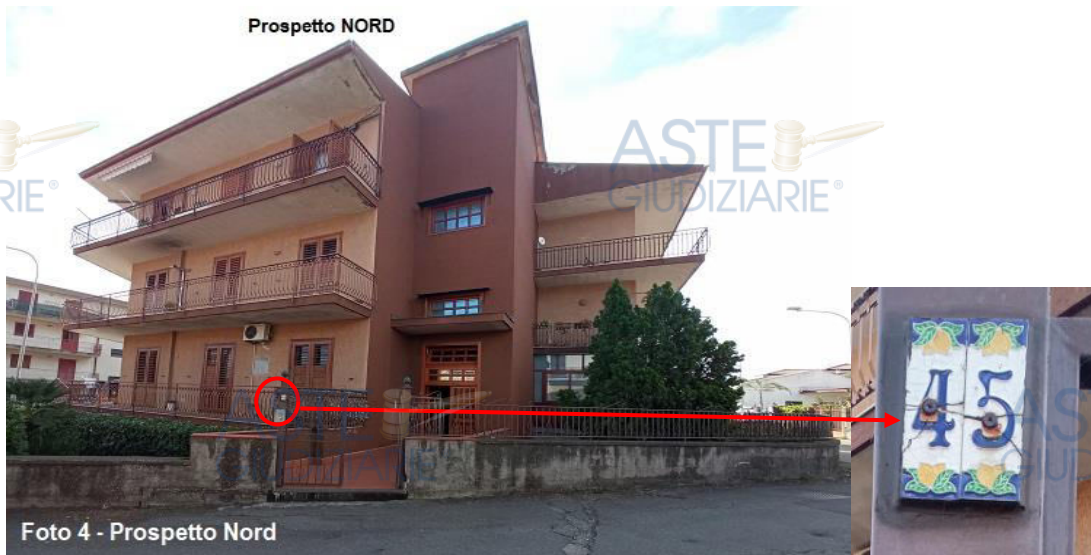
**Foto 4**

Al detto edificio si accede dalla via Cosentini 45, accesso posto sul fronte Nord della Palazzina Condominiale (**Foto 4**)

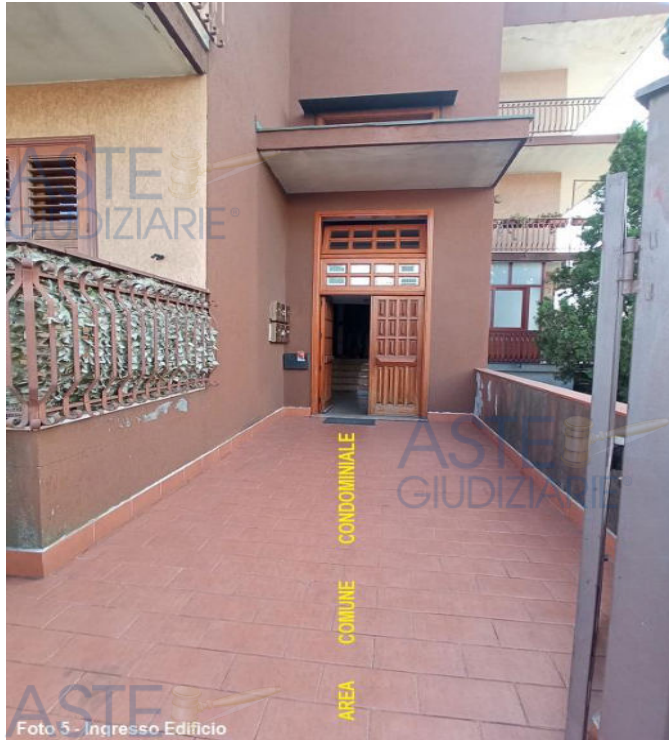
Foto 5 - Ingresso Edificio

dopo avere oltrepassato un cancello in ferro e percorso in direzione Sud, una passatoia piastrellata, fino a raggiungere un secondo cancello in ferro che custodisce il Vano Scala (**Foto 5**)

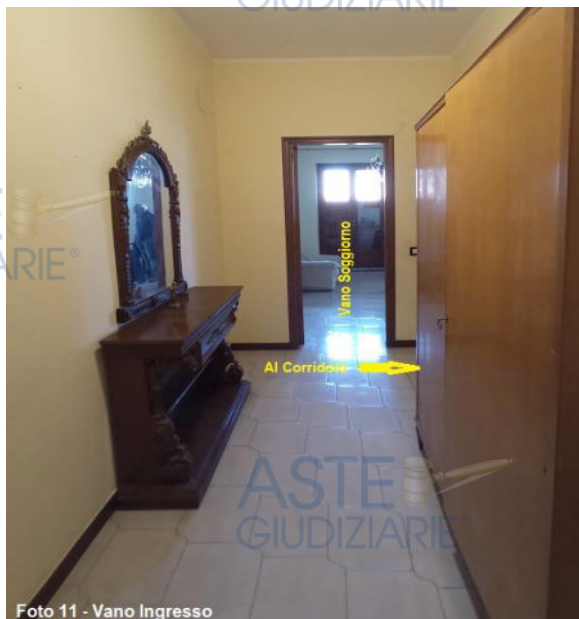
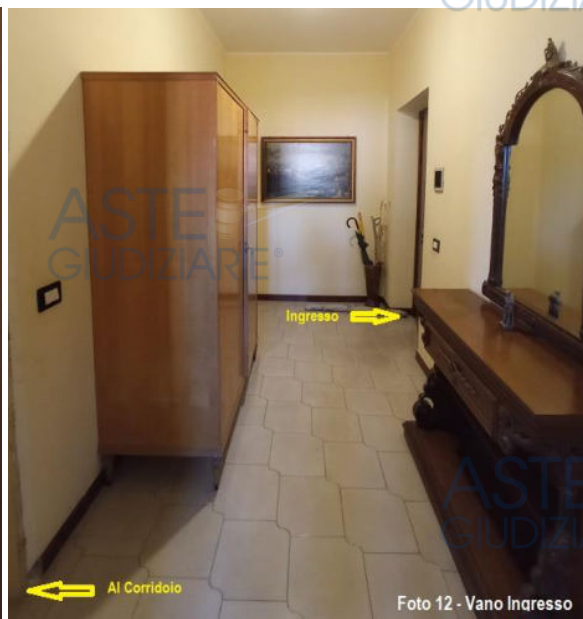
È corredato da impianto elettrico; il pavimento è realizzato con piastrelle in ceramica la cui superficie è del tipo smaltata; le pareti come il solaio, sono intonacate e tinteggiate; ha superficie utile di circa mq 8,00 ed altezza interna H = 3,00 (Foto 11,12)

Si specifica inoltre che il detto vano si trova in uno stato di normale manutenzione e conservazione

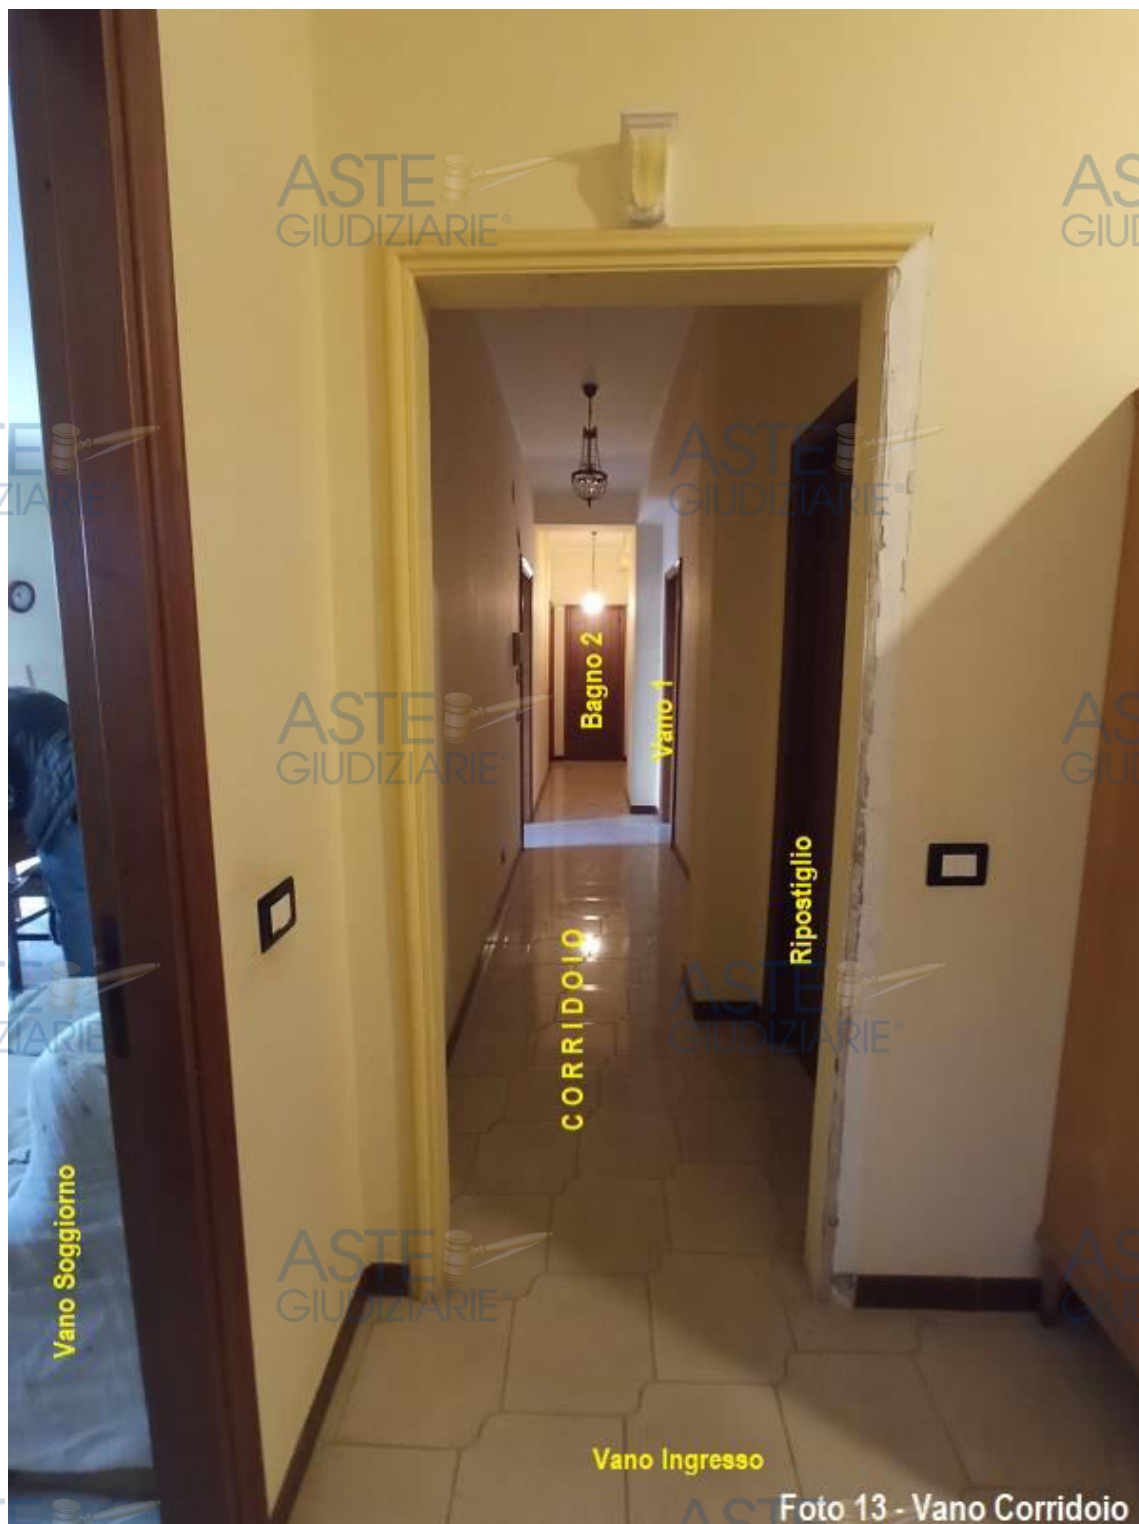
Foto 13 - Vano Corridoio

È corredato da impianto elettrico; il pavimento è realizzato con piastrelle in ceramica la cui superficie è del tipo smaltata; le pareti come il solaio, sono intonacate e tinteggiate; ha superficie utile di circa mq 9,40 ed altezza interna H = 3,00 (**Foto 13,14**)

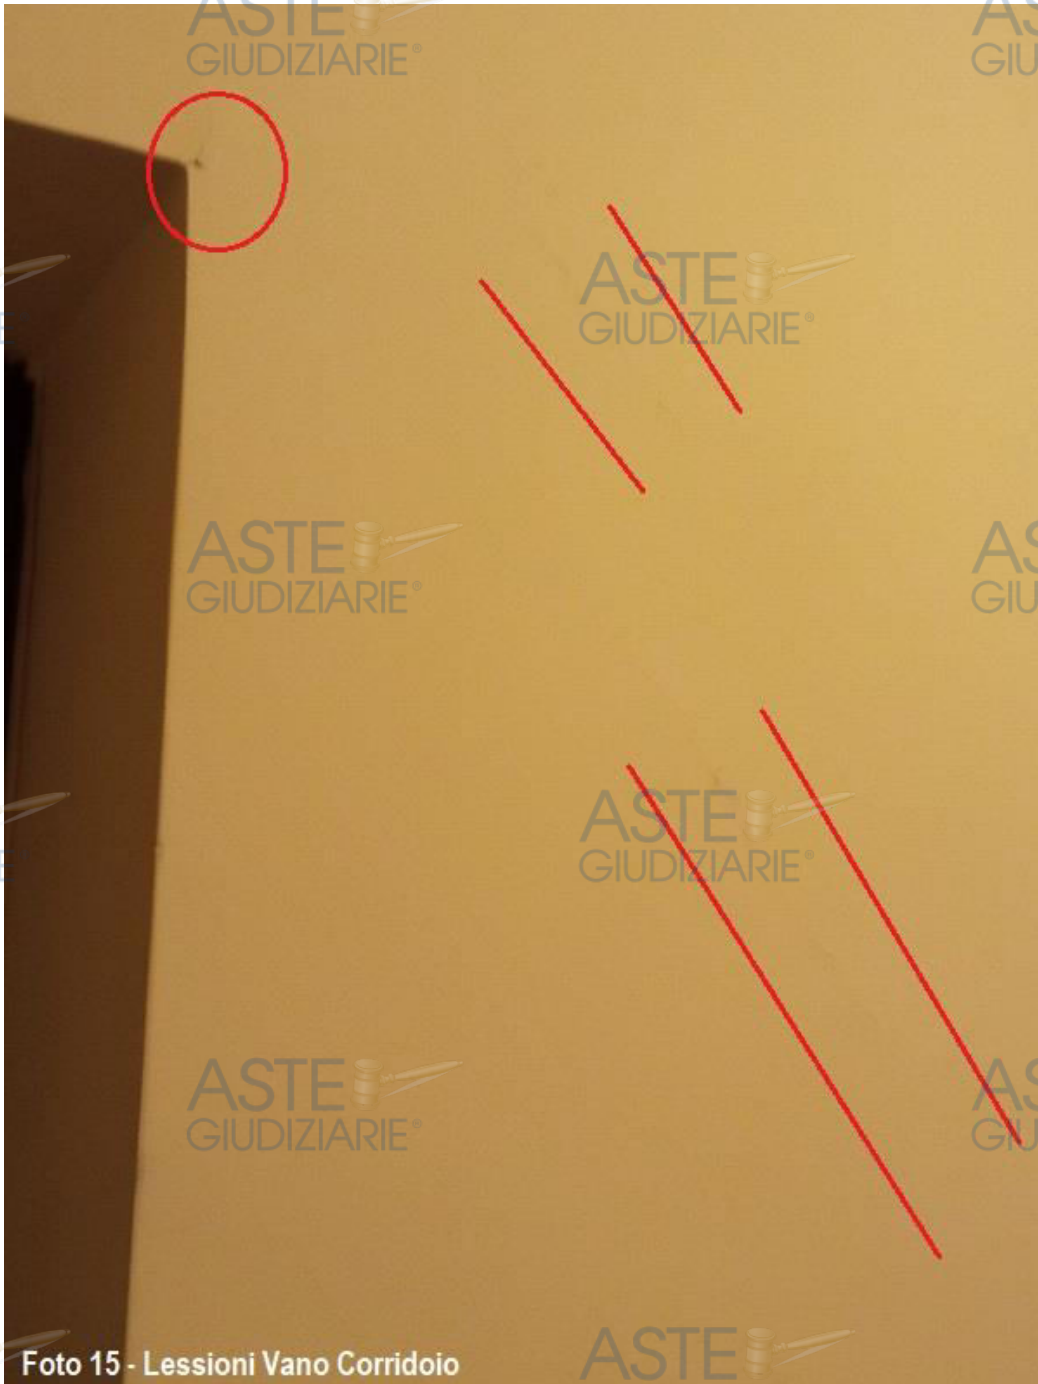
Inoltre, il detto Vano, si trova in uno stato di scadente manutenzione riscontrandosi, nelle pareti Nord e Sud, sparse per l'intero corridoio, vistose lesioni, anche del tipo passanti, a seguito di eventi sismici verificatesi nel Comune di Santa Venerina (**Foto 15,16,17,18,19,20,21,22**)

Foto 15 - Lesioni Vano Corridoio

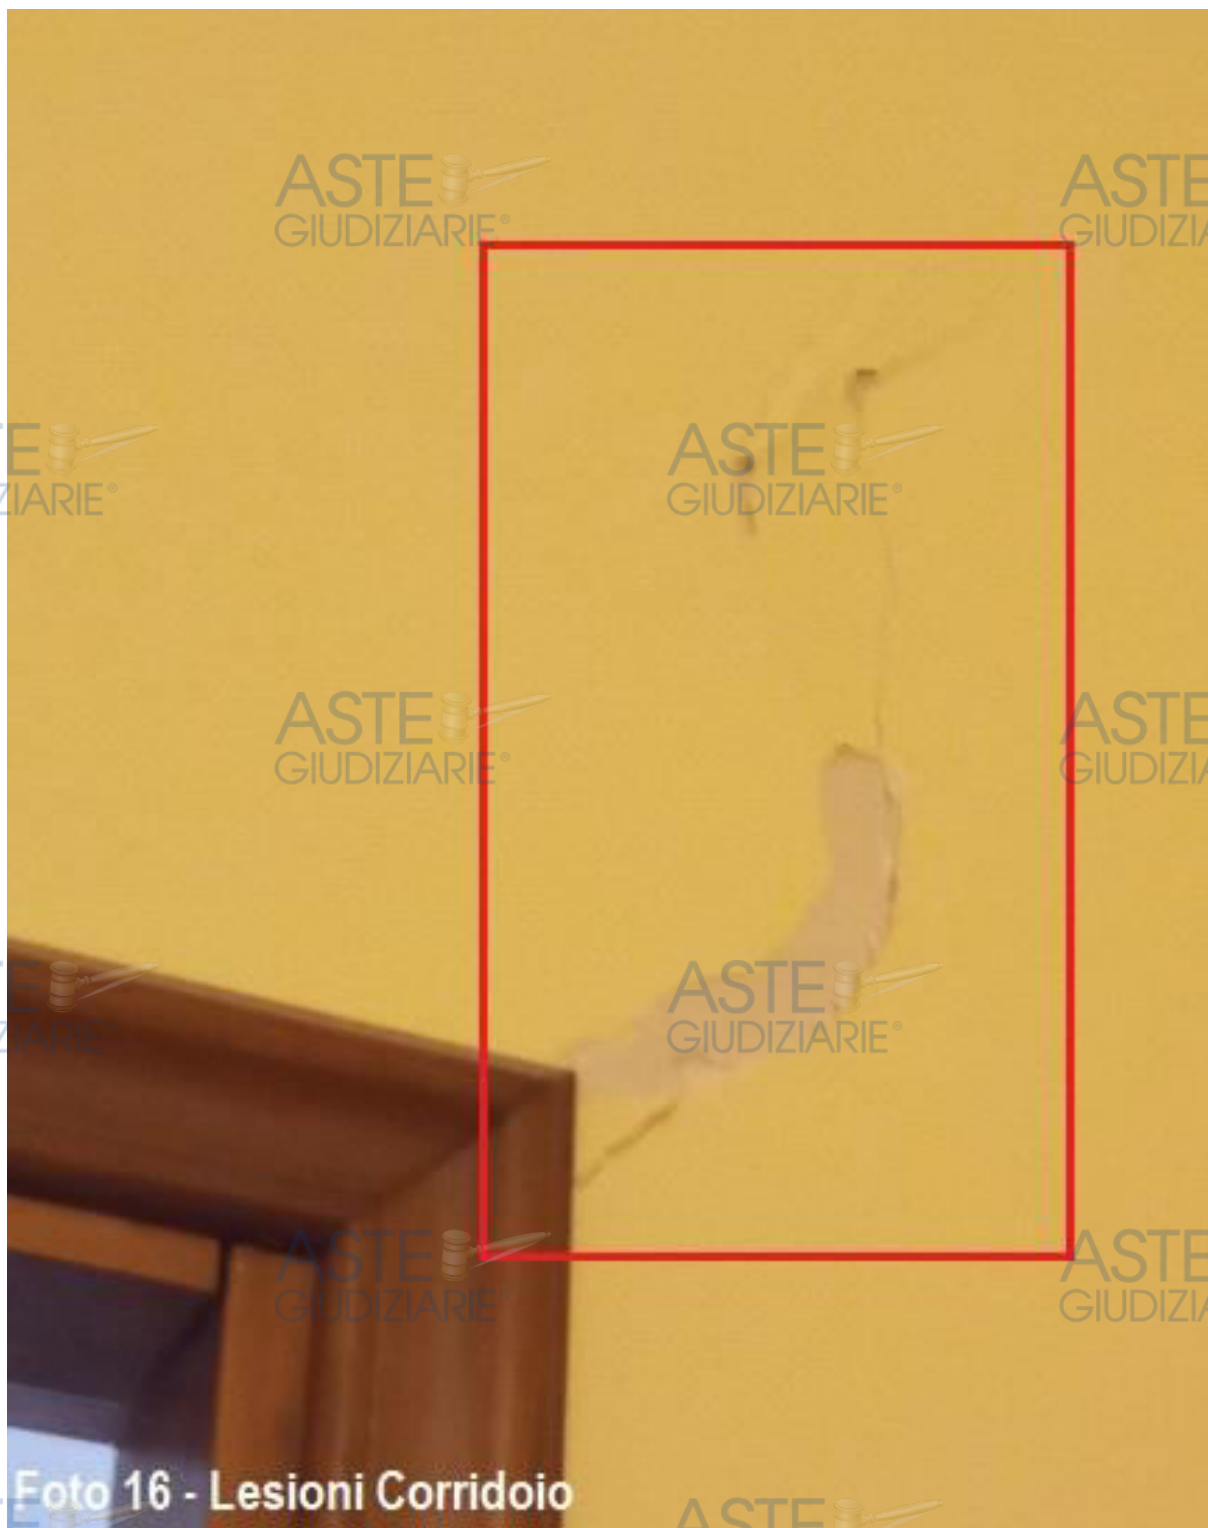
Foto 16 - Lesioni Corridoio

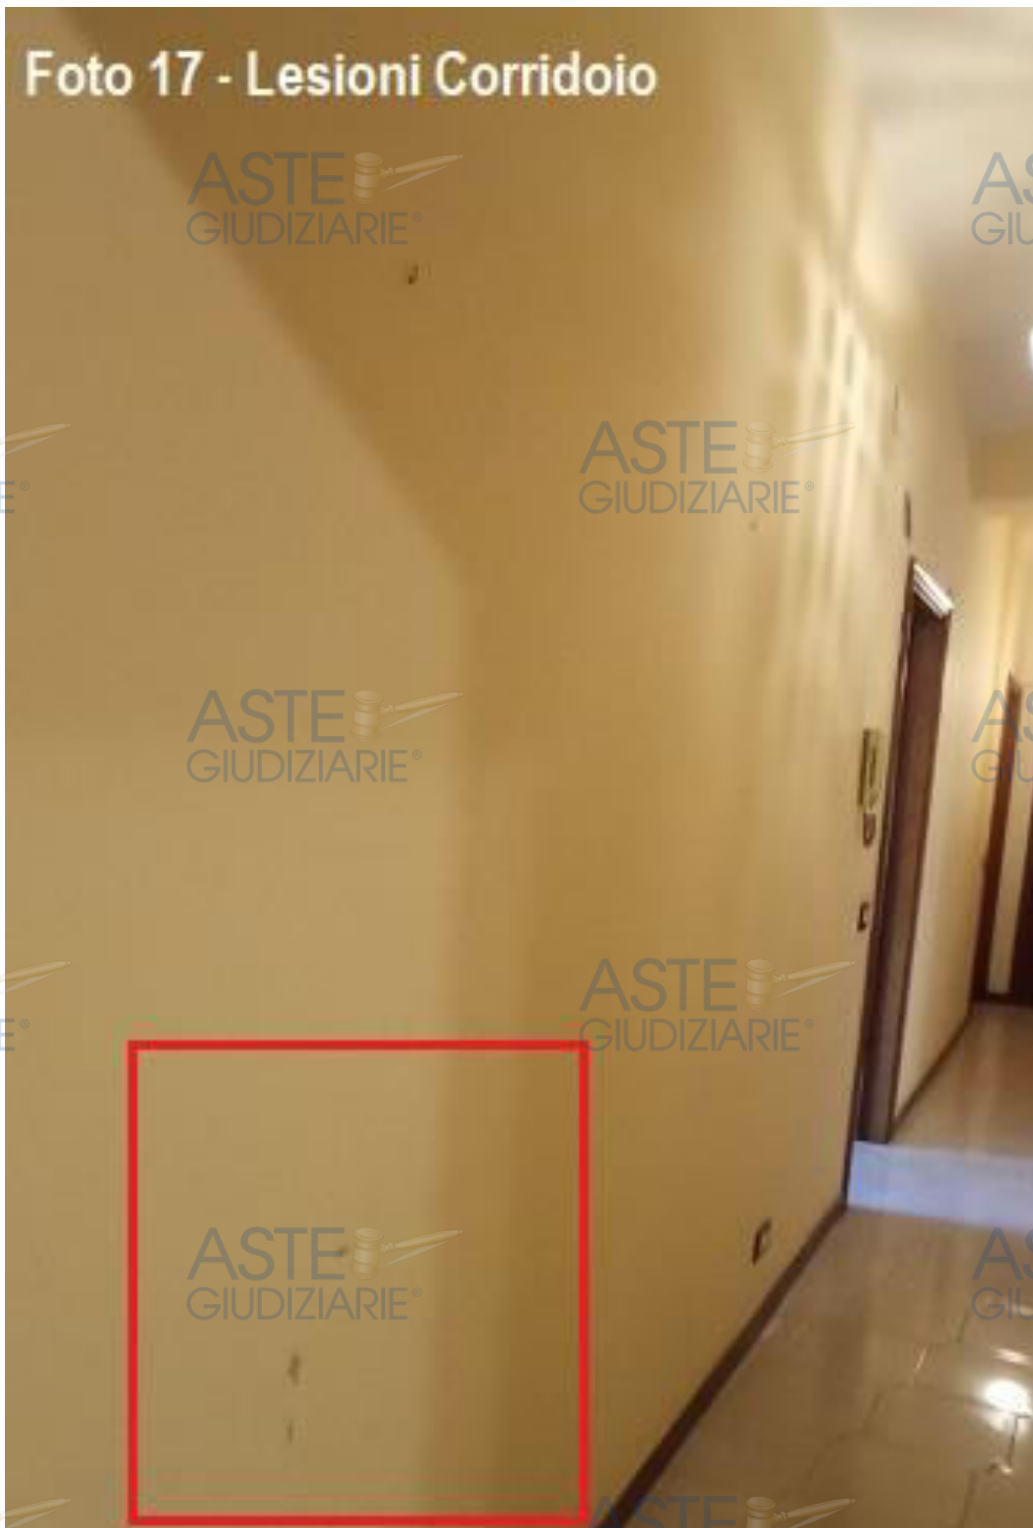
## Foto 17 - Lesioni Corridoio

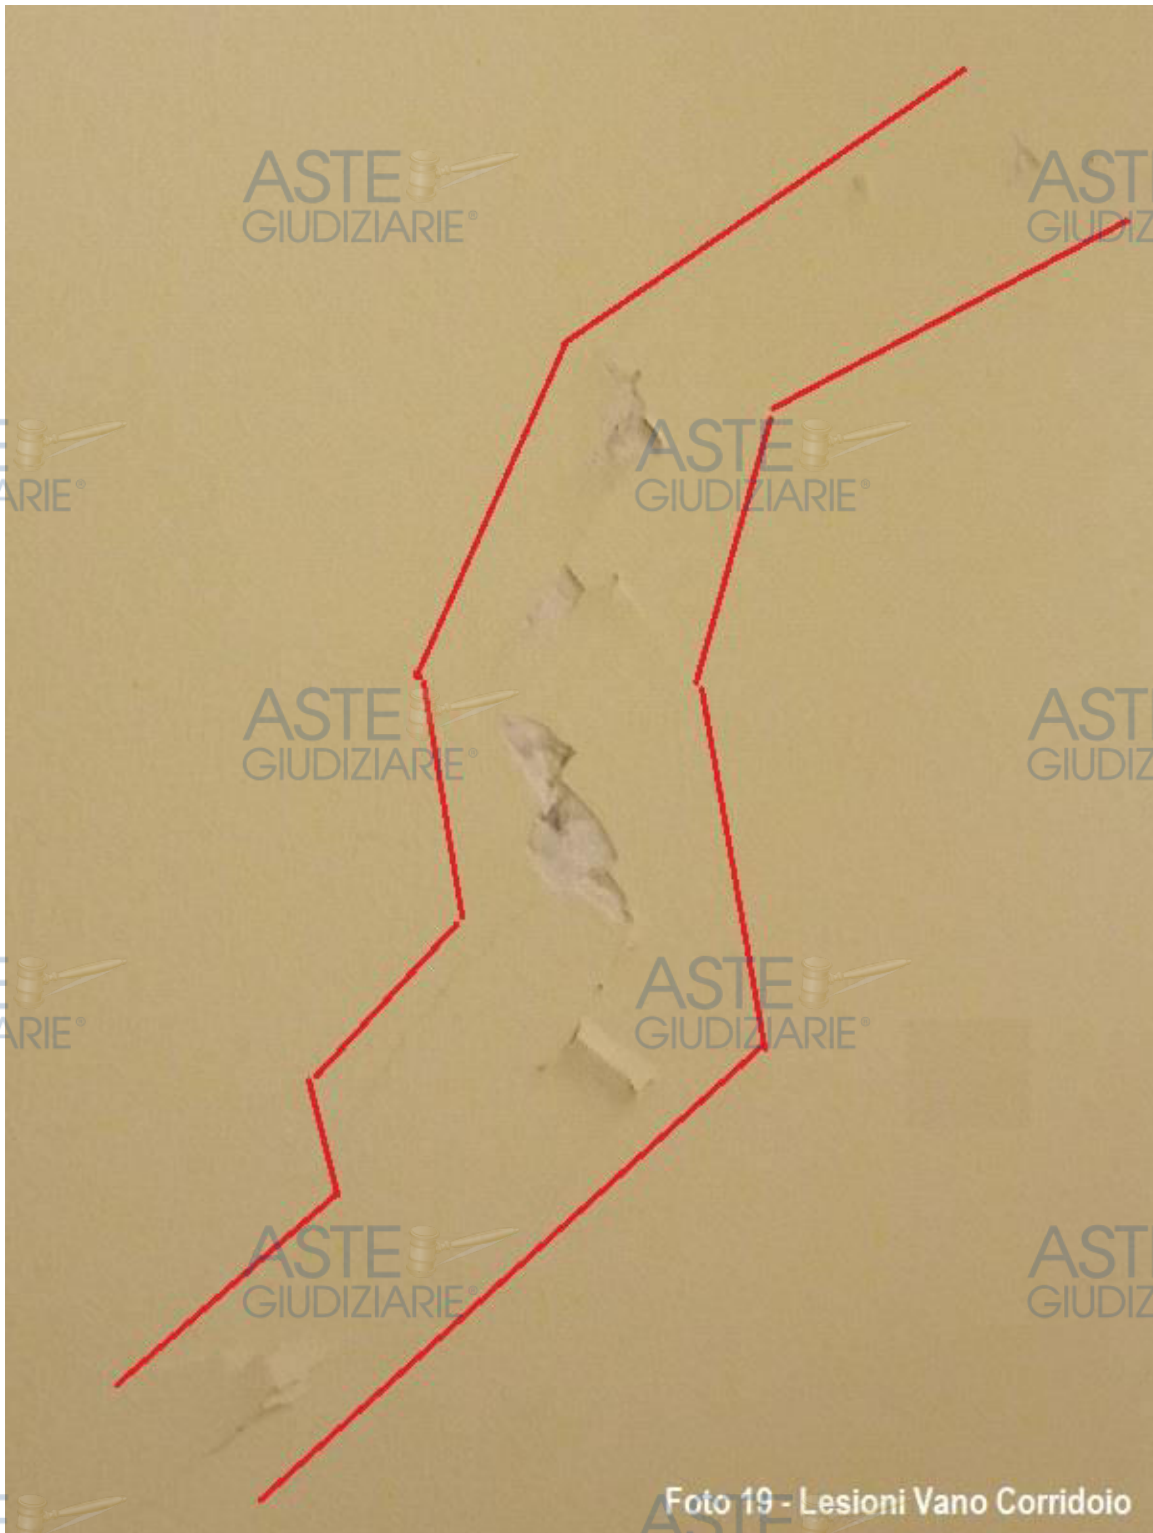
Foto 19 - Lesioni Vano Corridoio

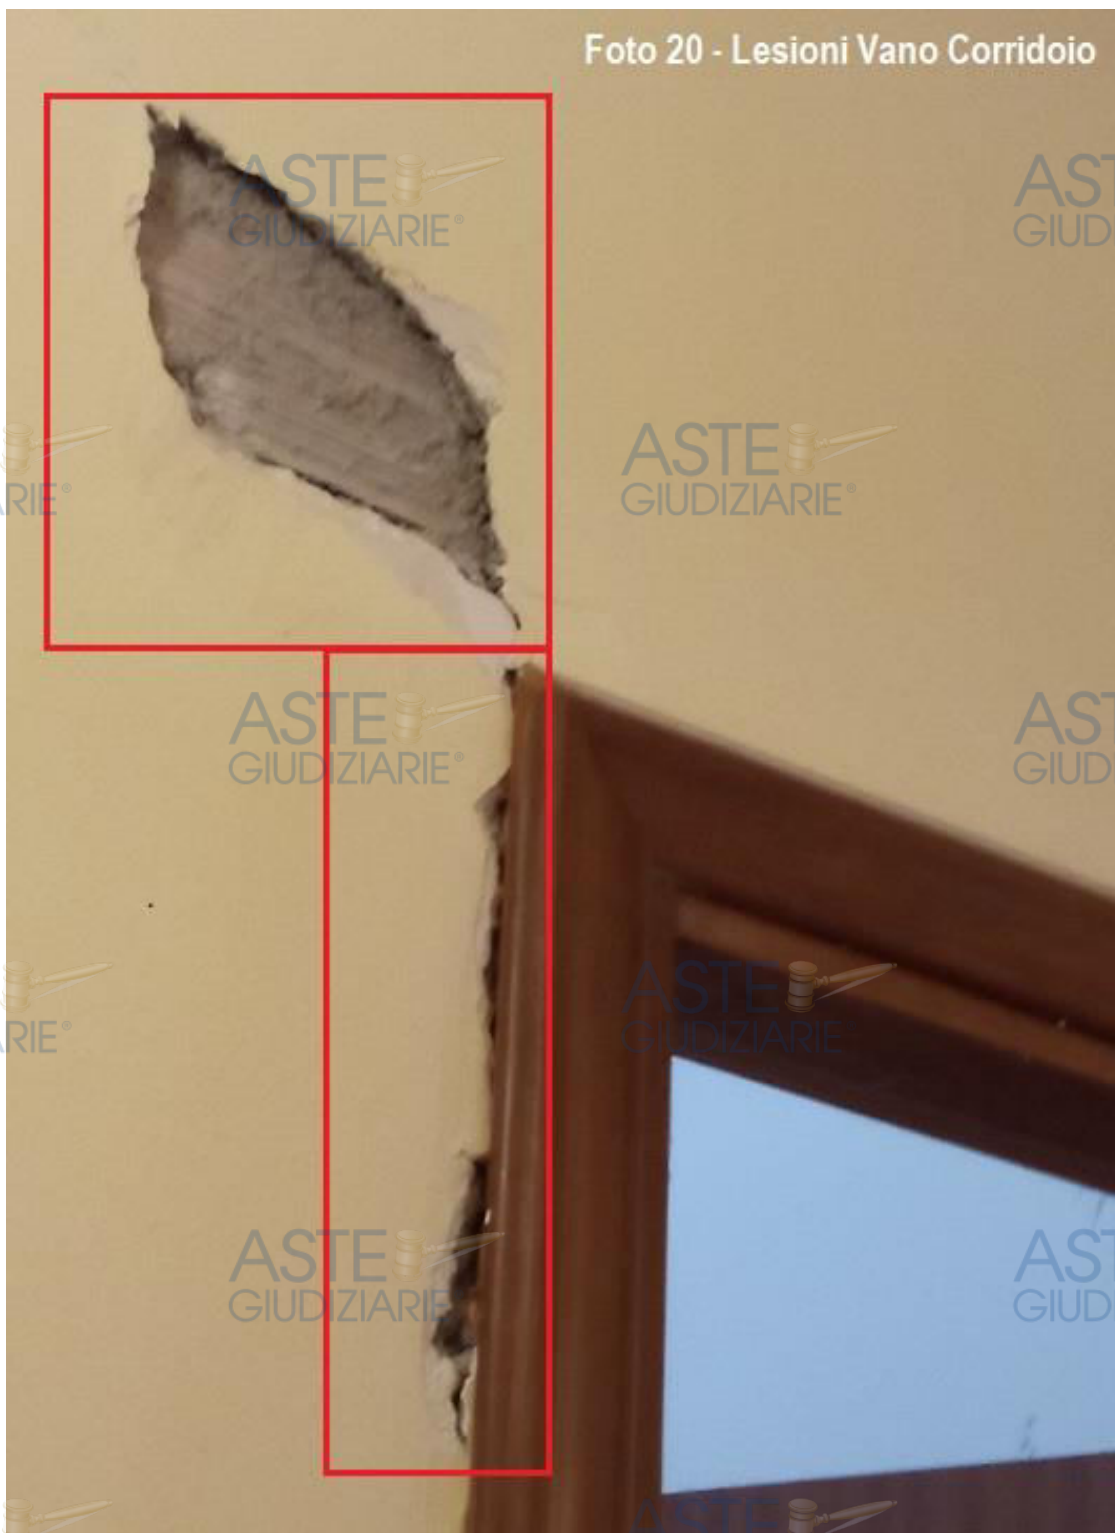
Foto 20 - Lesioni Vano Corridoio

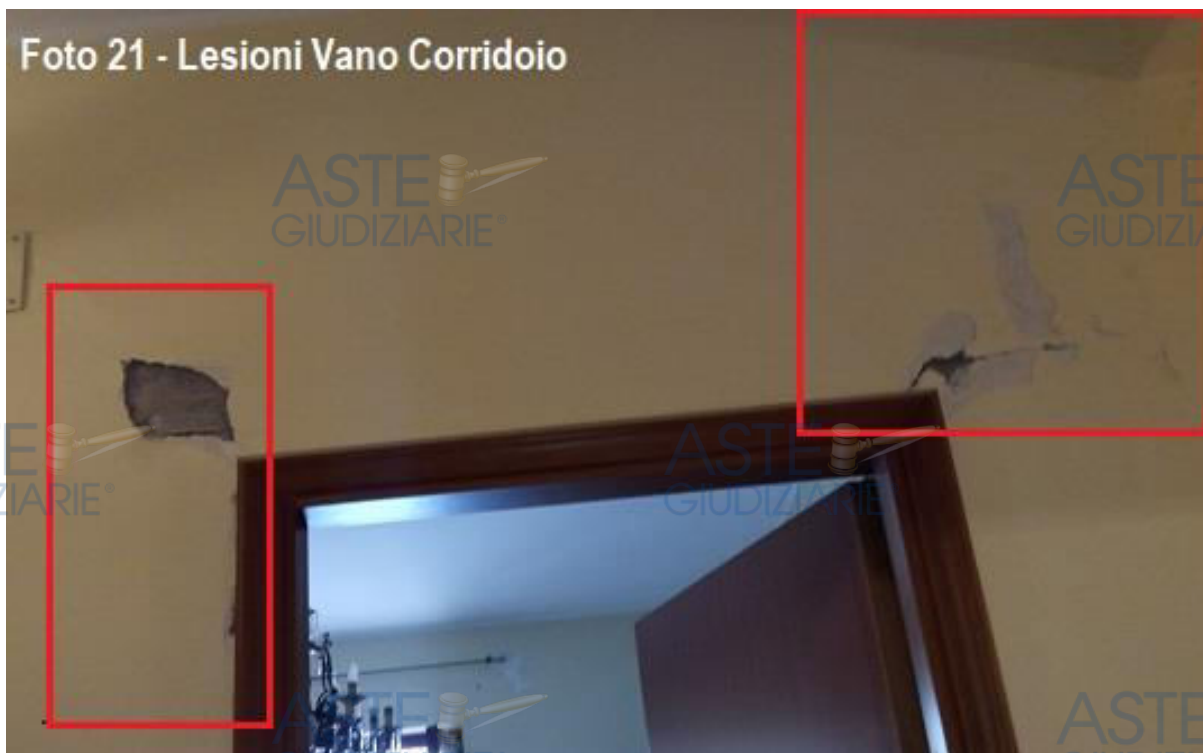
Foto 21,22

Foto 21 - Lesioni Vano Corridoio

Foto 22 - Lesioni Vano Corridoio

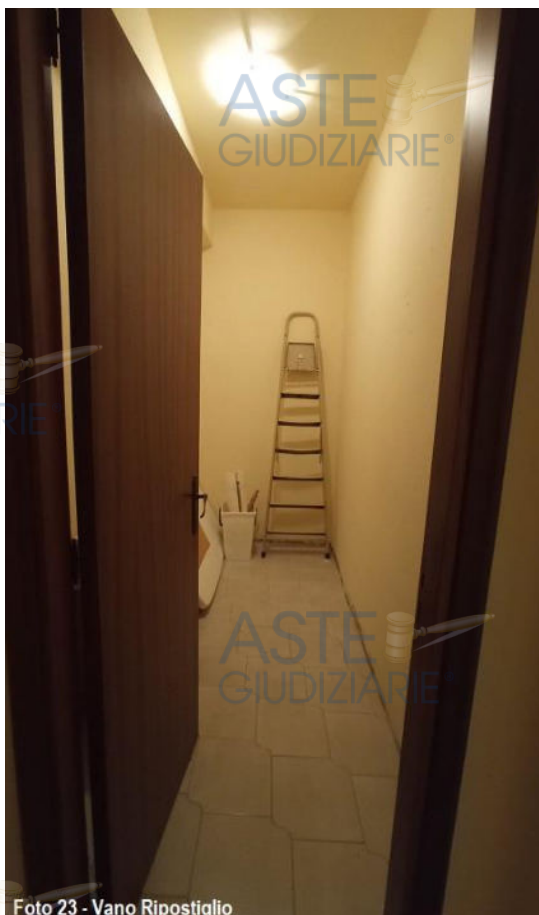
Foto 23 - Vano Ripostiglio

È corredato da impianto elettrico; il pavimento è realizzato con piastrelle in ceramica la cui superficie è del tipo smaltata; le pareti come il solaio, sono intonacate e tinteggiate; ha superficie utile di circa mq 3,70 ed altezza interna H = 3,00 (**Foto 23,24**)

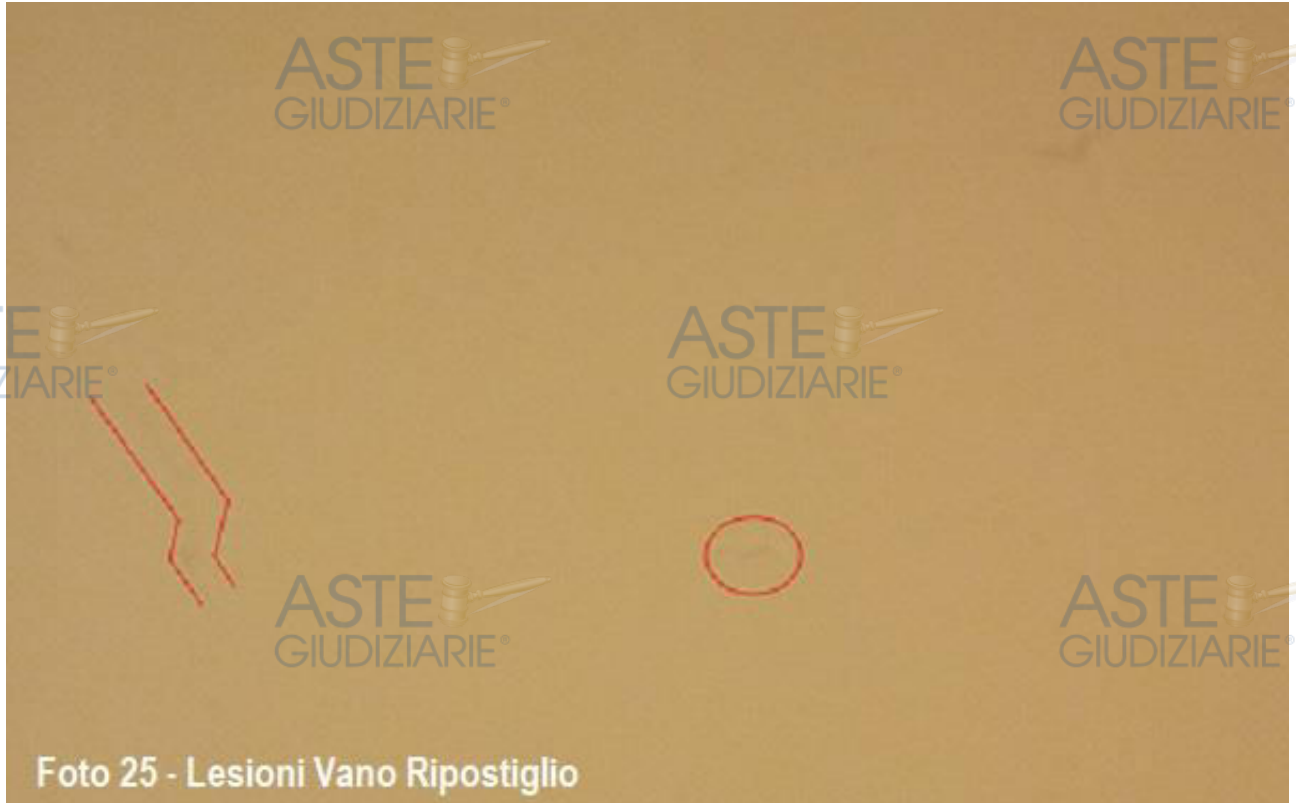
Inoltre, il detto Vano, si trova in uno stato di scadente manutenzione riscontrandosi, nella parete Sud, lesioni a seguito di eventi sismici verificatesi nel Comune di Santa Venerina (**Foto 25**)

Foto 25 - Lesioni Vano Ripostiglio

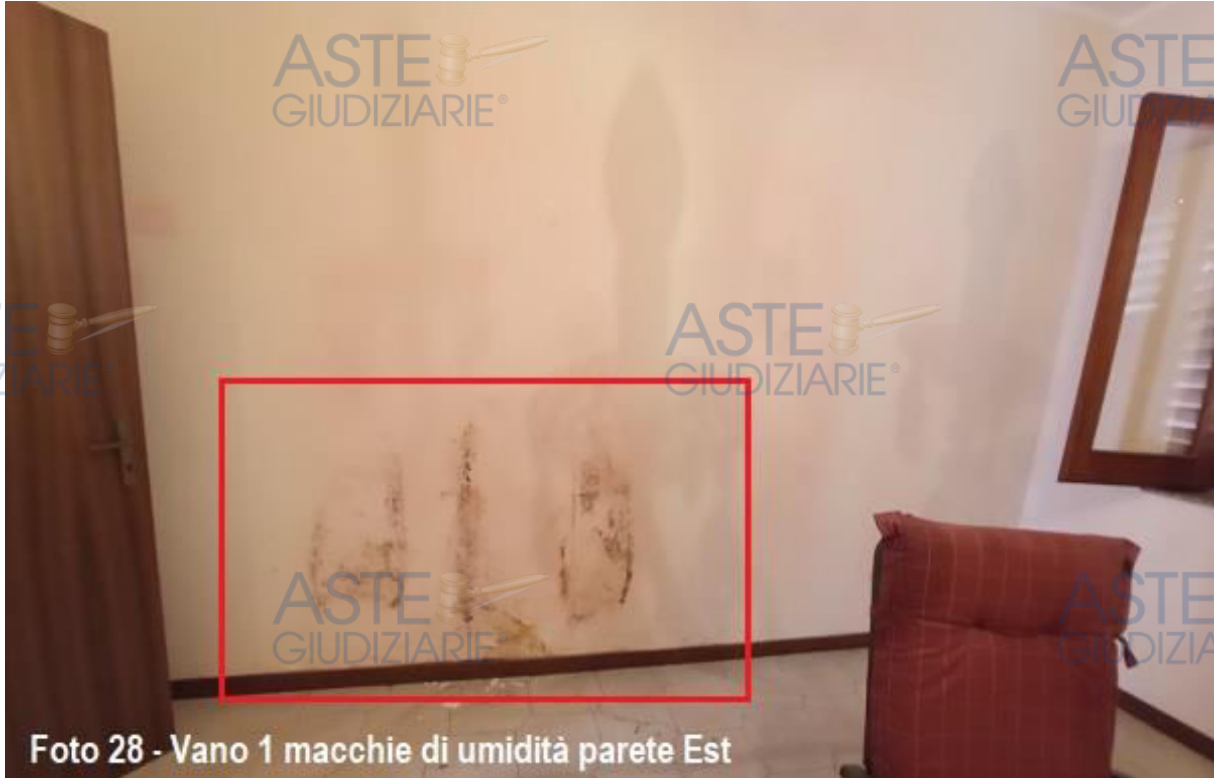
**Foto 28**

- nella parete Est vistose macchie di umidità provenienti dal bagno adiacente (**Foto 28**)

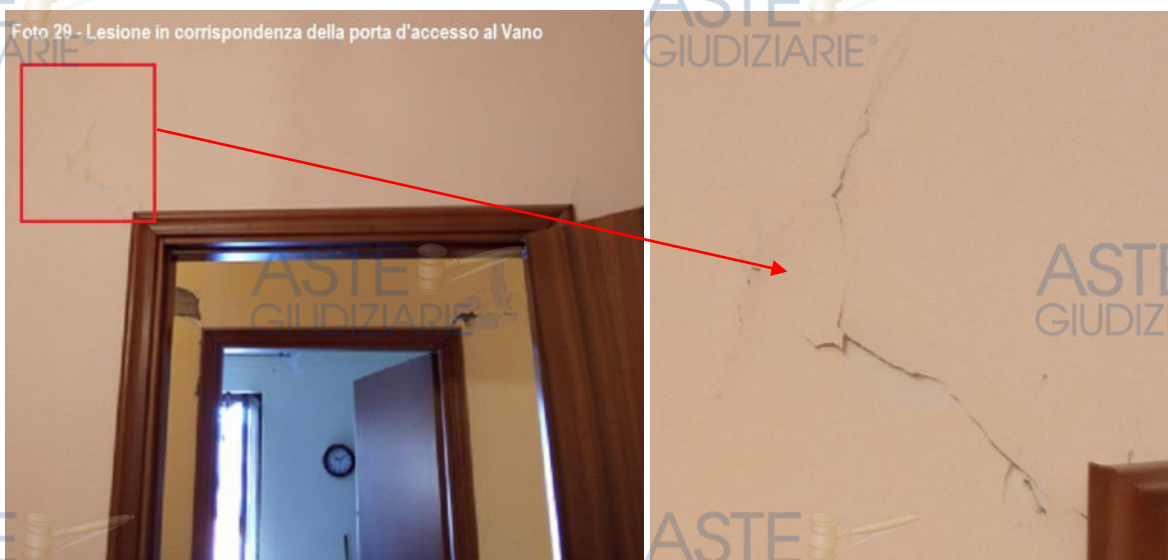
**Foto 29**

- In corrispondenza dello stipite della porta di accesso al vano, una lesione (**Foto 29**)

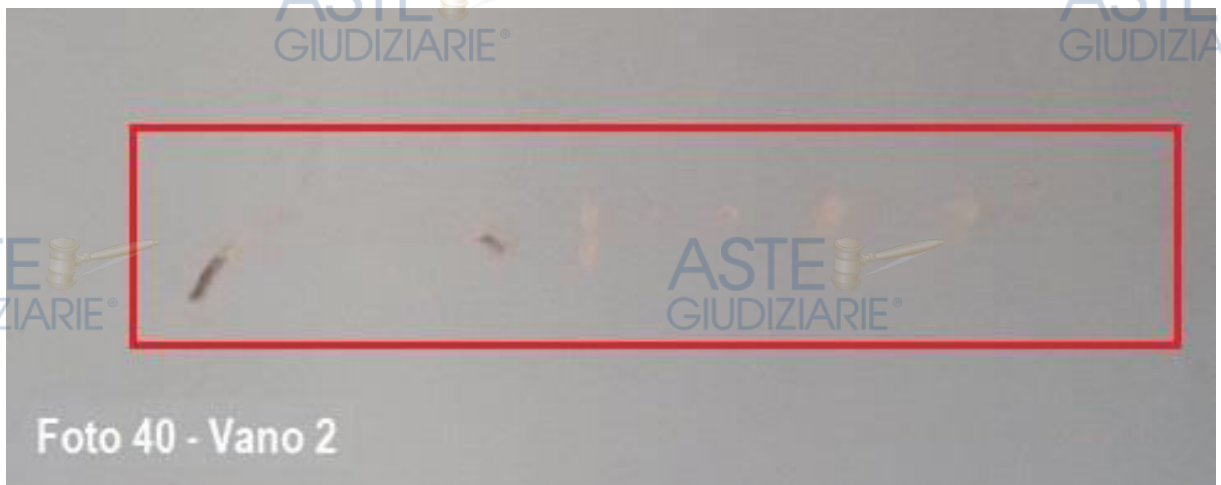
Foto 40

- nella parete Ovest, taglio orizzontale a seguito di eventi sismici verificatesi nel Comune di Santa Venerina (**Foto 40**)

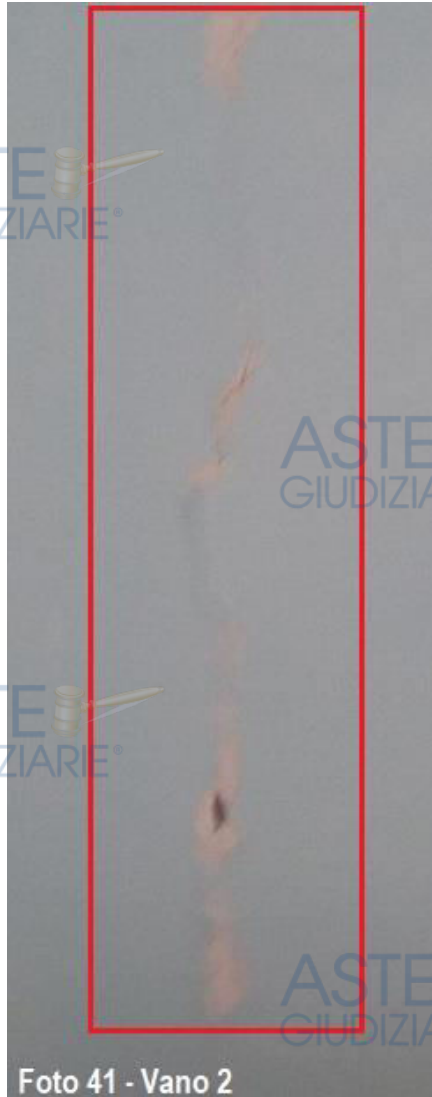
Foto 41 - Vano 2

- nella parete Est, taglio Verticale a seguito di eventi sismici verificatesi nel Comune di Santa Venerina (**Foto 41**)

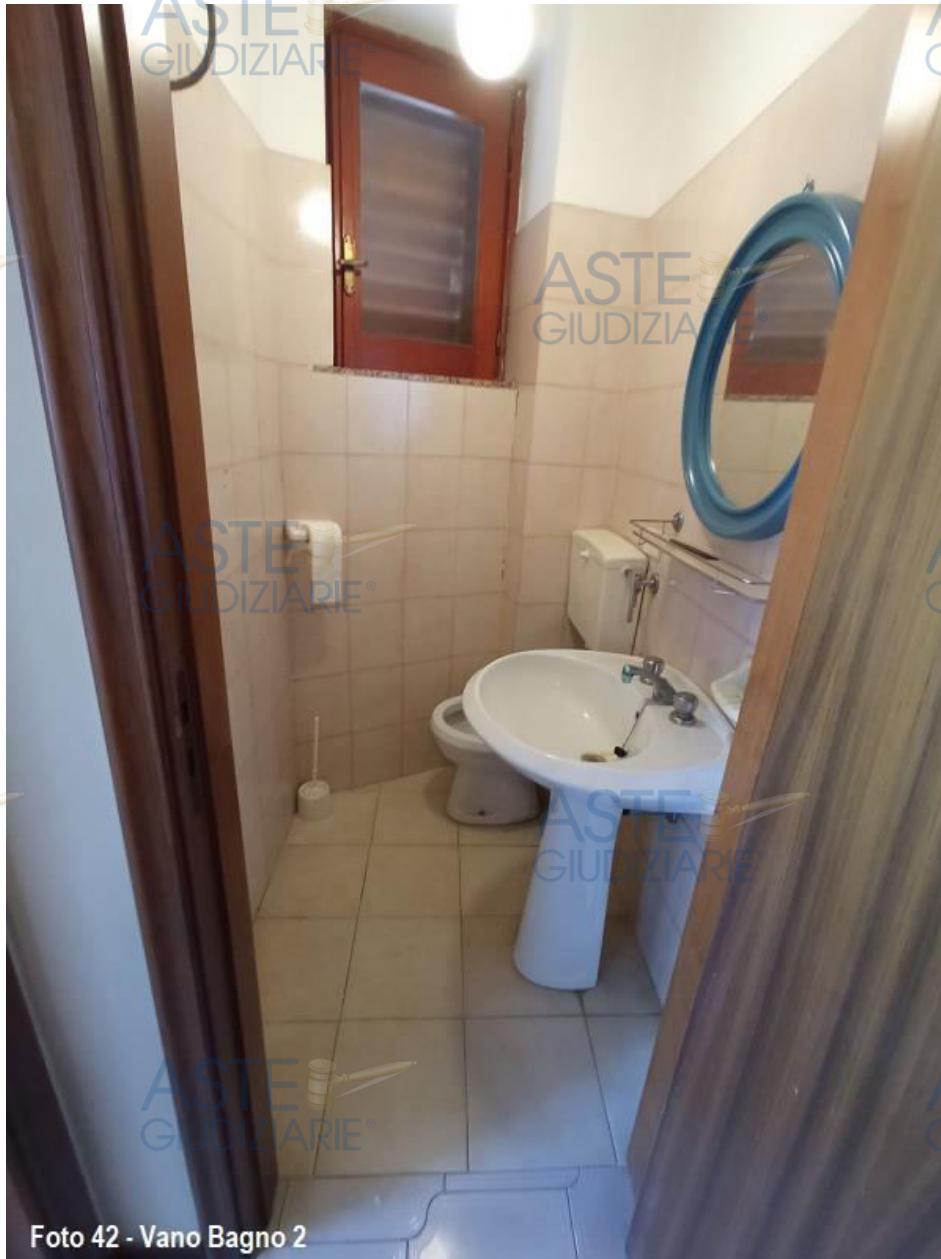
Foto 42 - Vano Bagno 2

È corredato da impianto idrico ed elettrico ; il pavimento è realizzato con piastrelle in ceramica la cui superficie è del tipo smaltata; le pareti, su tutti i lati , sono rivestite per una altezza  $H = 2,00$  con piastrelle in ceramica smaltate ; ha superficie utile di circa mq 1,65 ed altezza interna  $H = 3,00$  (Foto 42)

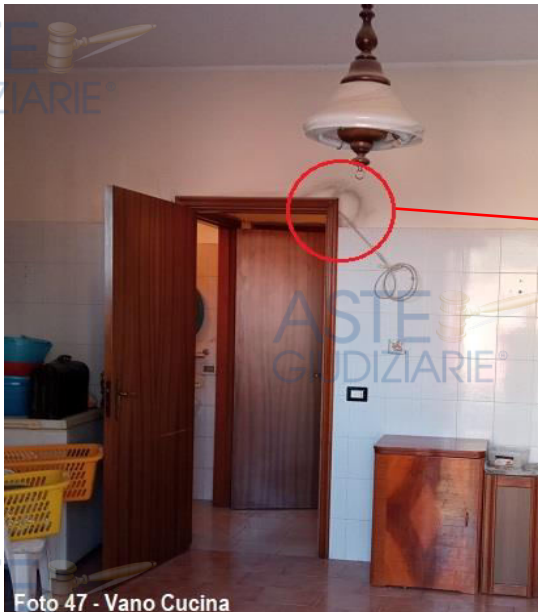
- nella parete Sud, lesione in corrispondenza dello stipite destro della porta di accesso a seguito di eventi sismici verificatesi nel Comune di Santa Venerina (**Foto 47**)

Foto 47 - Vano Cucina

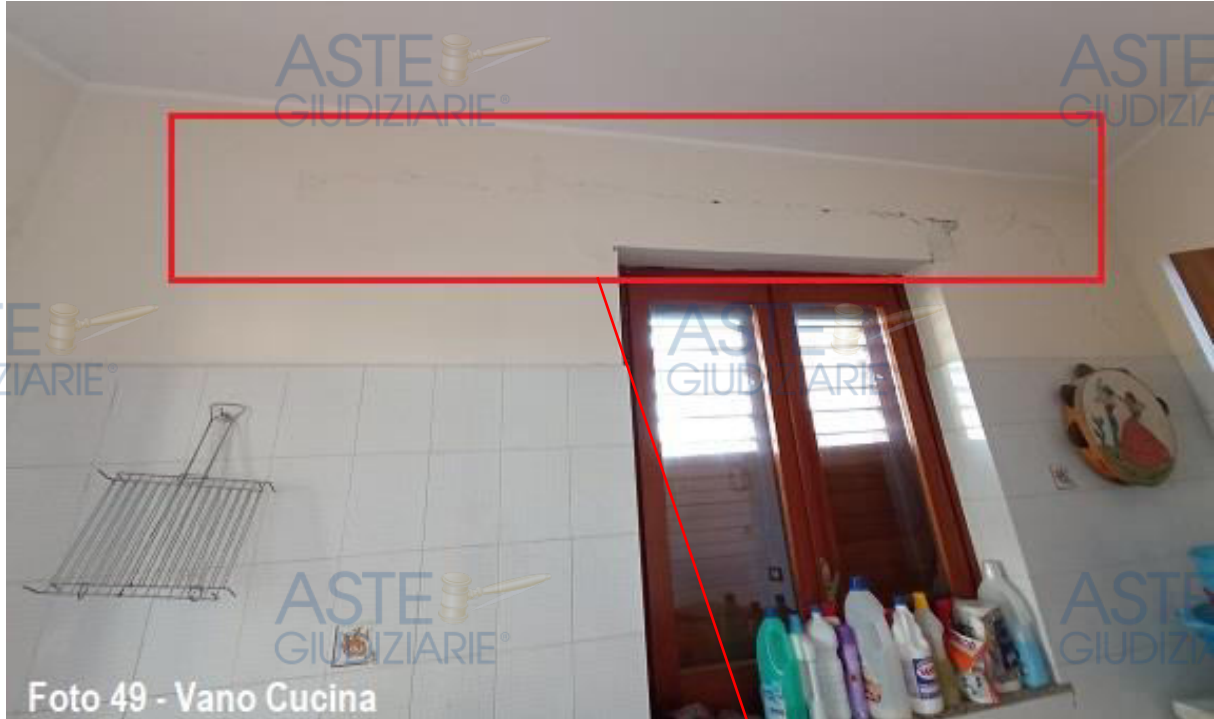
- nella parete Est, in corrispondenza della finestra, si sono riscontrate lesioni orizzontali su tutta la parete a seguito di eventi sismici verificatesi nel Comune di Santa Venerina (**Foto 49**)

Foto 49 - Vano Cucina

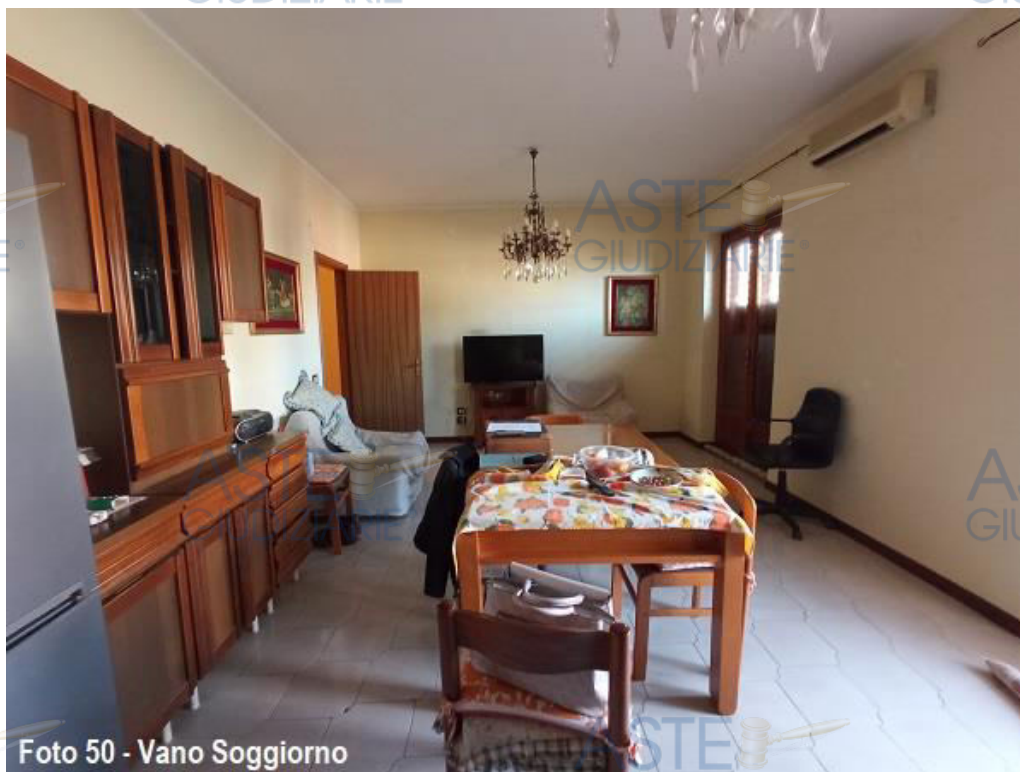
Foto 50 - Vano Soggiorno

È corredato da impianto idrico, elettrico e di climatizzazione; il pavimento è realizzato con piastrelle in ceramica la cui superficie è del tipo smaltata; la parete Est, è parzialmente rivestita con tozzetti in maiolica, le restanti pareti, come il solaio, risultano intonacate e tinteggiate; ha superficie utile di circa mq 29,05 ed altezza interna H = 3,00 (**Foto 50,51**)

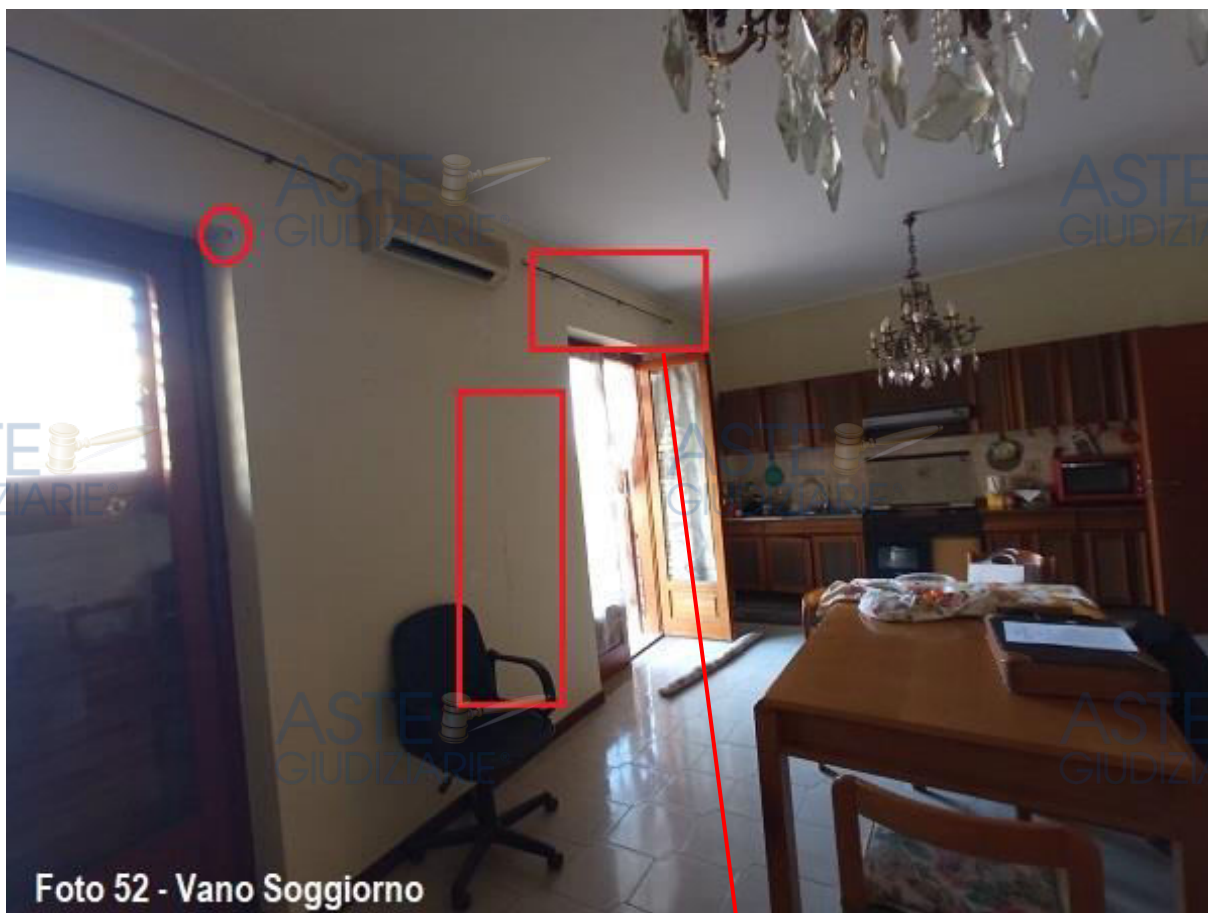
Foto 52a

- nella parete Nord (**Foto 52**) ,
  - in corrispondenza dell'architrave della porta-finestra, in prossimità del Vano Cucina, una lesione orizzontale, a seguito di eventi sismici verificatesi nel Comune di Santa Venerina (**Foto 52a**)
  - nella parete fra le due porta-finestre, una lesione verticale, a seguito di eventi sismici verificatesi nel Comune di Santa Venerina (**Foto 52b**)
  - in corrispondenza dello spigolo Nord-Est della porta-finestra posta sul fronte Ovest, si è riscontrata una lesione diagonale, a seguito di eventi sismici verificatesi nel Comune di Santa Venerina (**Foto 52c**)
