# TRIBUNALE DI CATANIA

PROCEDURA ESECUTIVA IMMOBILIARE N. 453/2023 R.G.

## Relazione Di Consulenza

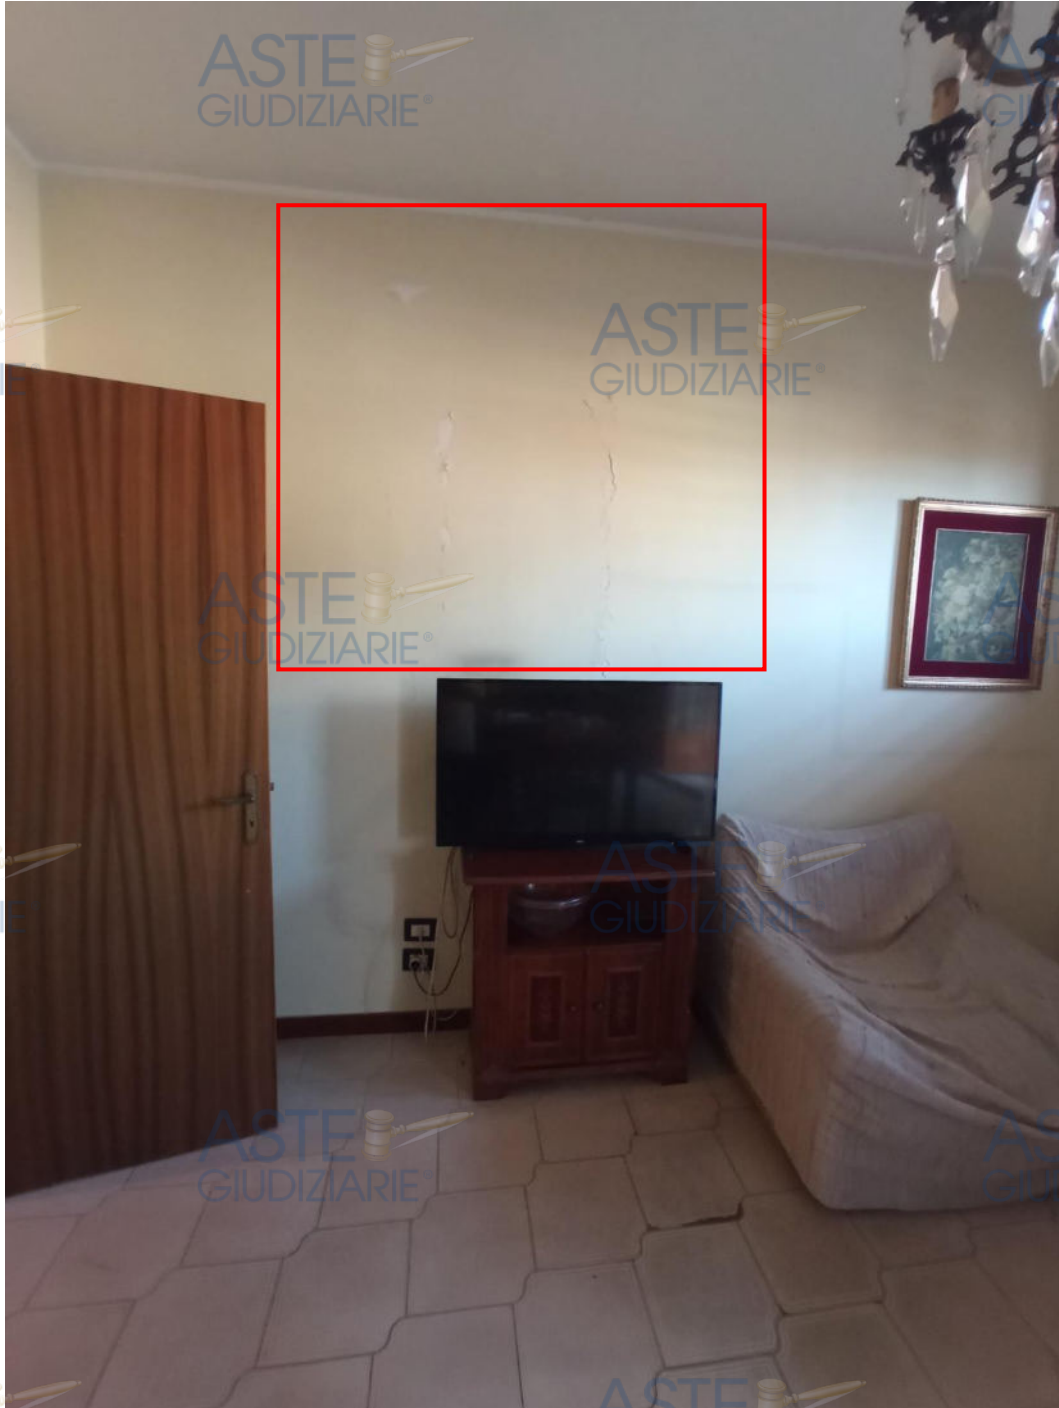
**Foto 53**

- nella parete Ovest in prossimità della porta d'ingresso una lesione verticale , a seguito di eventi sismici verificatesi nel Comune di Santa Venerina (**Foto 53**)

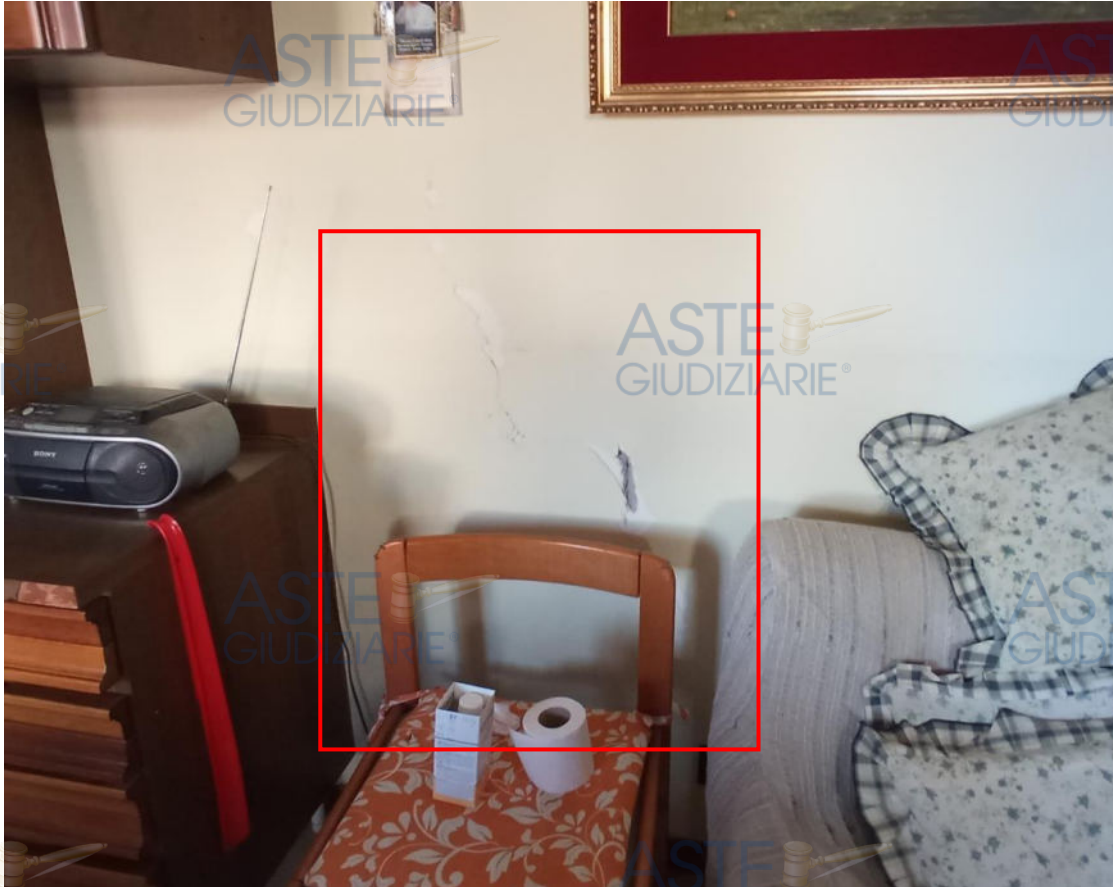
**Foto 54**

- nella parete Sud in prossimità della porta d'ingresso una lesione verticale , a seguito di eventi sismici verificatesi nel Comune di Santa Venerina (**Foto 54**)

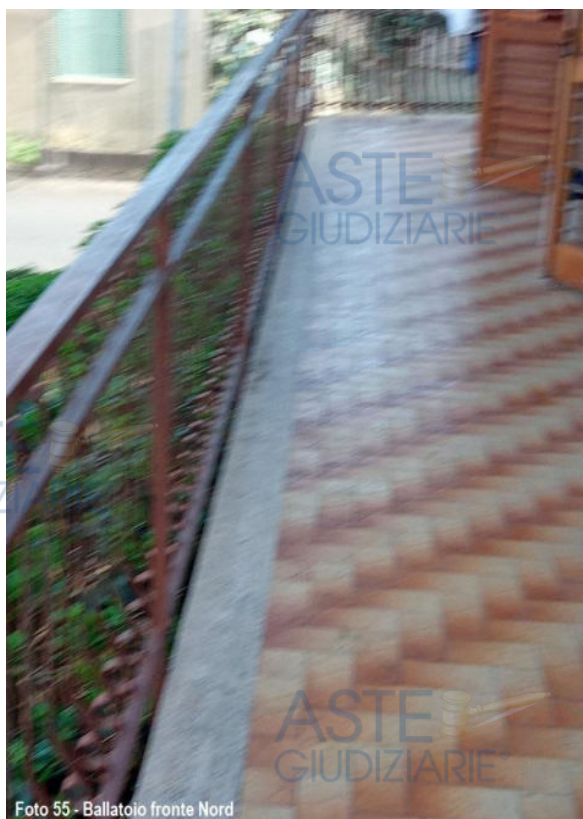
Foto 55 - Ballatoio fronte Nord

- il pavimento è realizzato con piastrelle tipo Klinker ceramico in monocottura, con superficie smaltata e annesso battiscopa; nel suo perimetro è cinto da ringhiera metallica ; ha superficie complessiva di circa mq 46,00 (**Foto 55,56,57,58,59,60**)

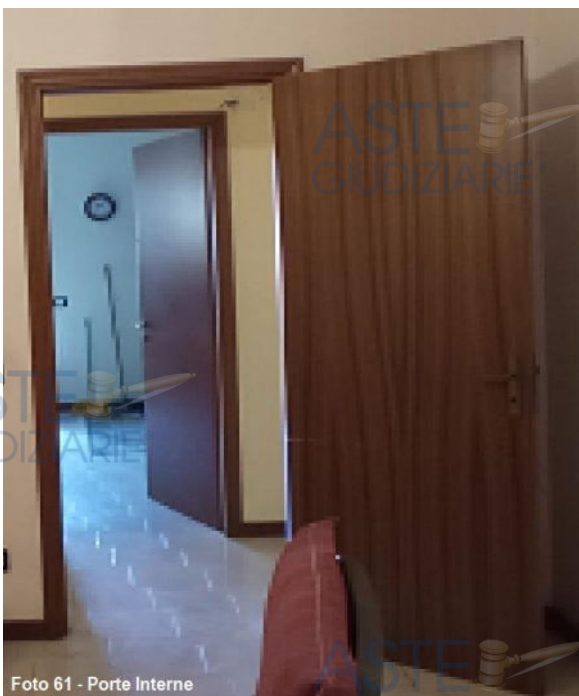
Foto 61

- le porte interne sono da considerarsi in uno stato di normale manutenzione e conservazione, (**Foto 61**)

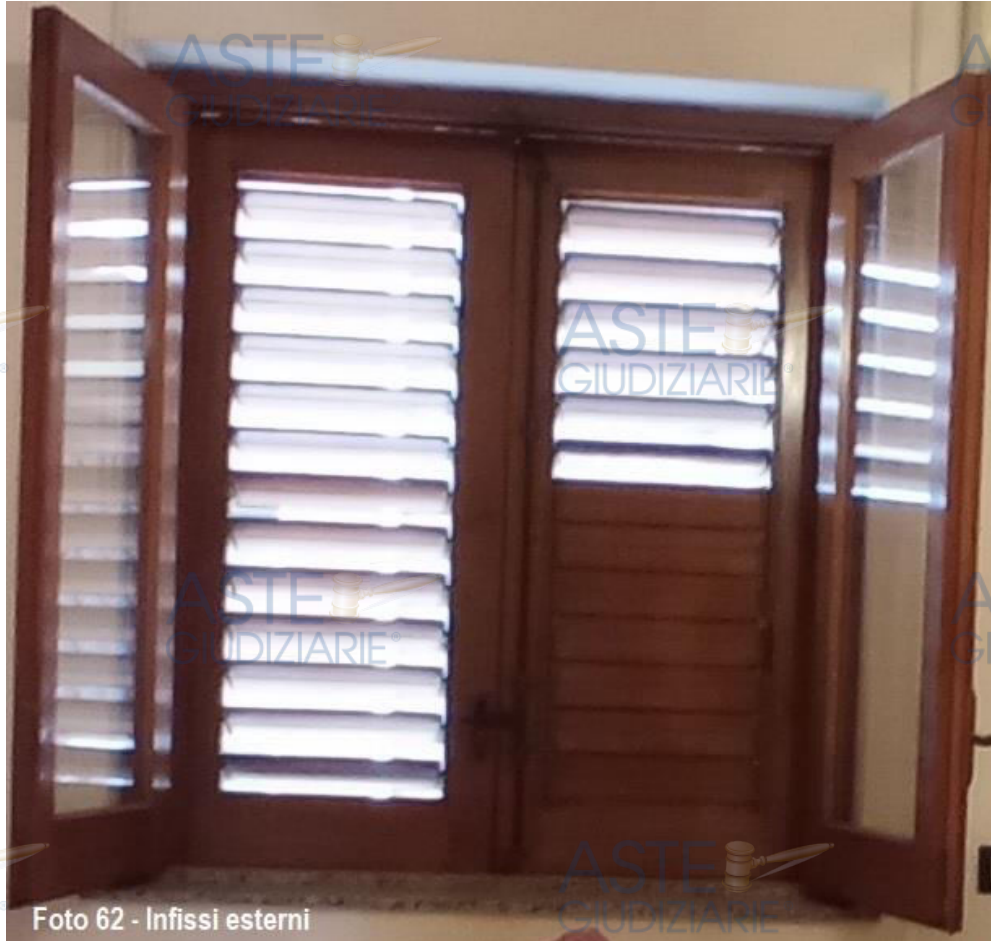
- gli infissi esterni sono da considerarsi in uno stato di normale manutenzione e conservazione, realizzati in legno con scuretti a persiana e privi di vetro-camera (**Foto 62**)

Foto 62 - Infissi esterni

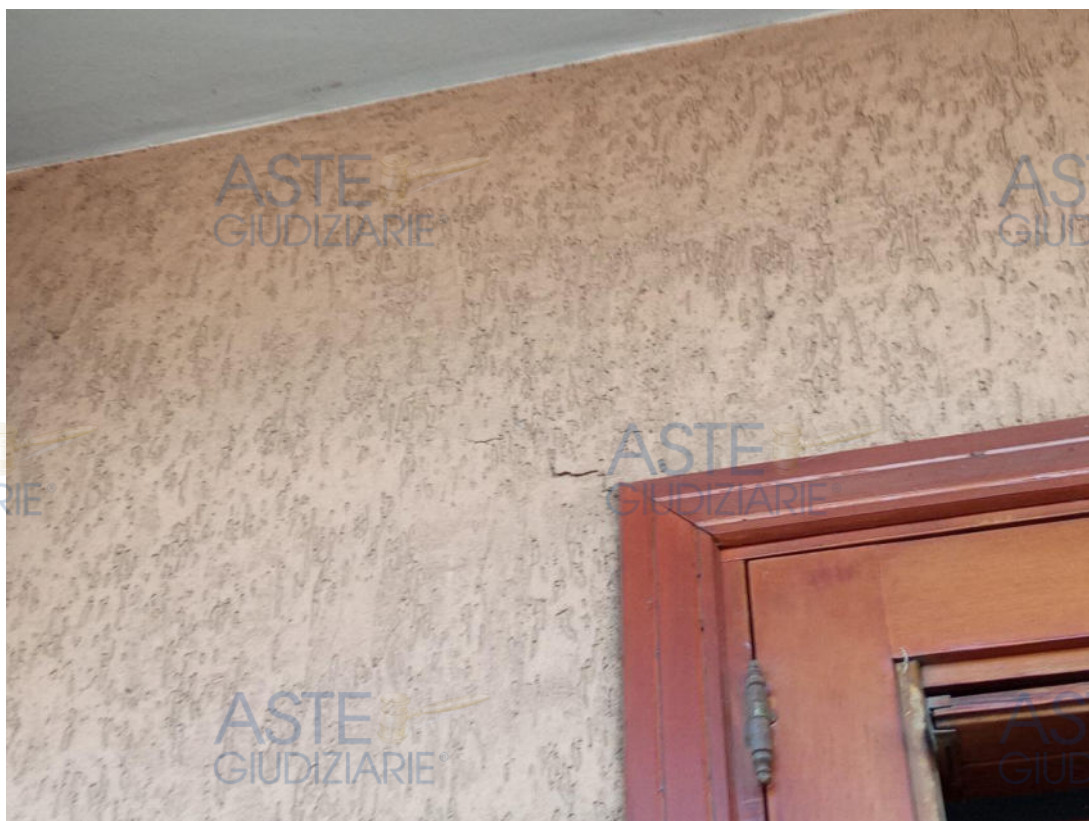
**Foto 63,64**

Inoltre, nel perimetro esterno dell'appartamento, si sono riscontrate lesioni distribuite lungo il perimetro, come genericamente riportati nelle sottostanti (**Foto 63,64,65,66,67,68,69,70**) , scaturenti da eventi sismici verificatesi nel Comune di Santa Venerina

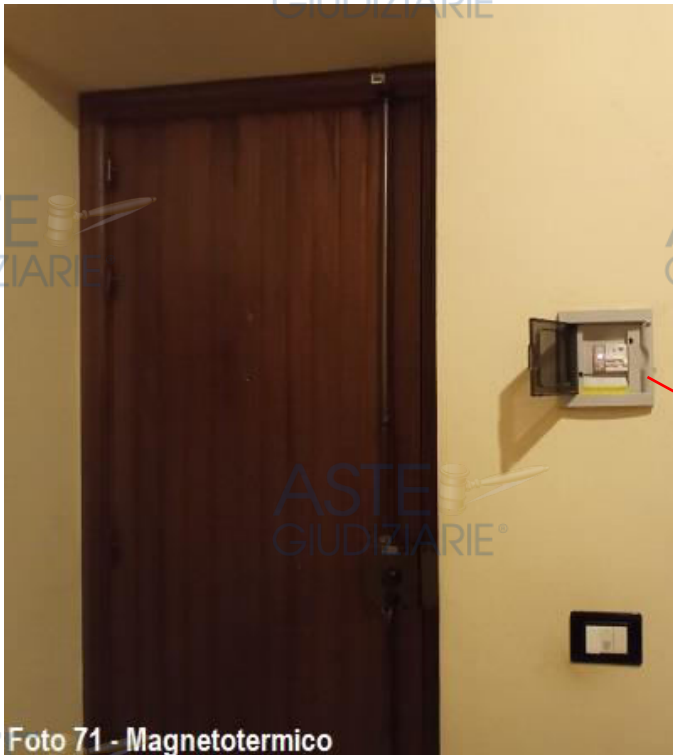
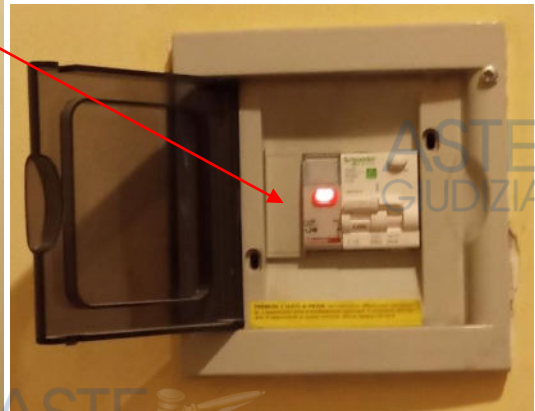
Foto 71 - Magnetotermico

- gli impianti riscontrati all'interno dell'appartamento, sono praticamente inesistenti, fatta eccezione per
  - impianto elettrico con annesso magnetotermico (**Foto 71**) ubicato in prossimità della porta d'ingresso all'appartamento

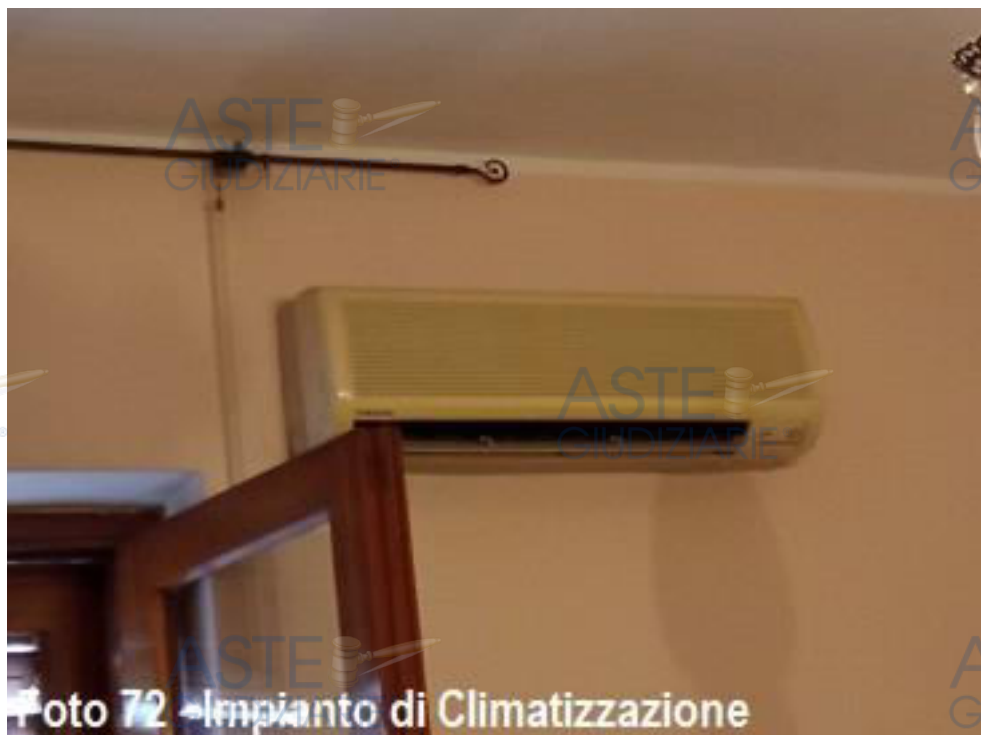
**Foto 72**

- impianto di climatizzazione posto nei Vani 1, 2, Soggiorno (**Foto 72**)

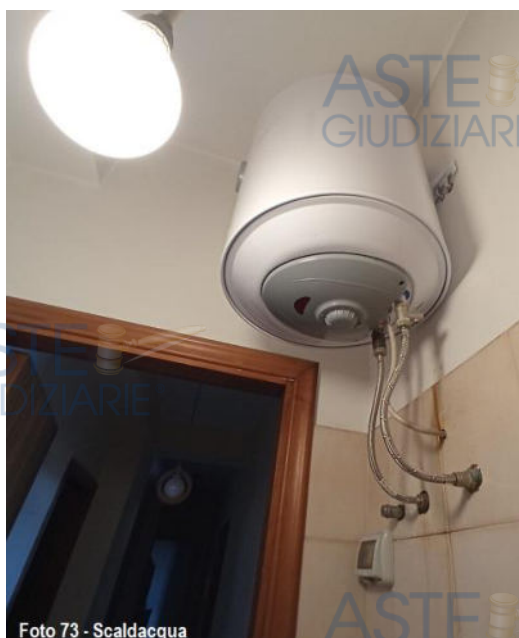
**Foto 73**

- impianto idrico con annesso scaldacqua elettrico (**Foto 73**)

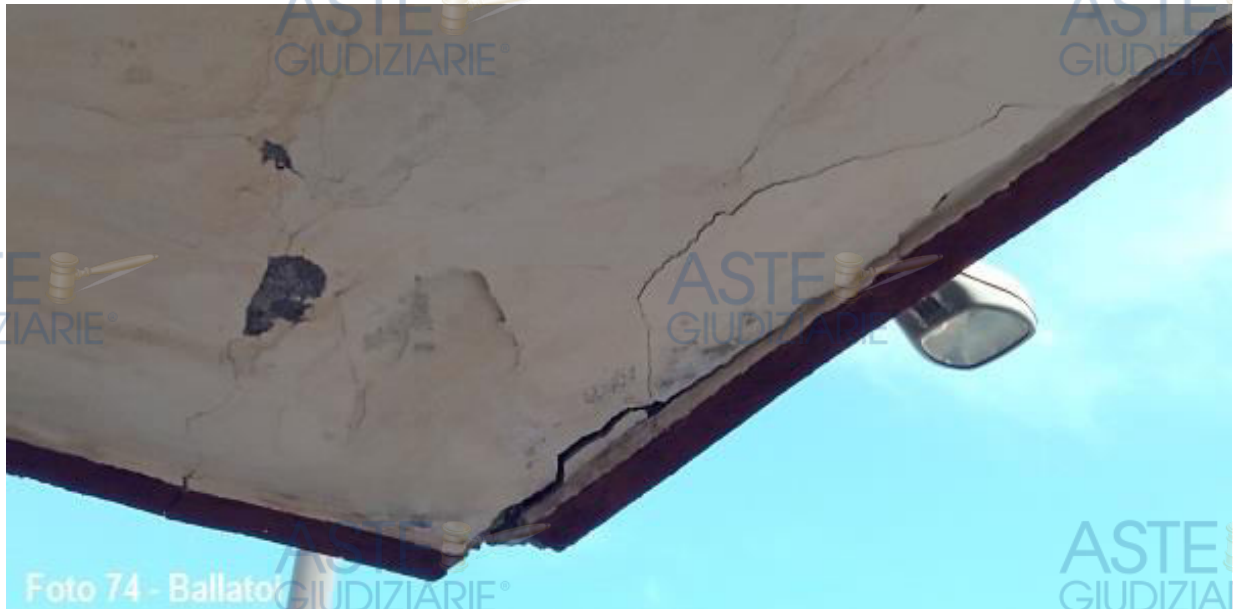
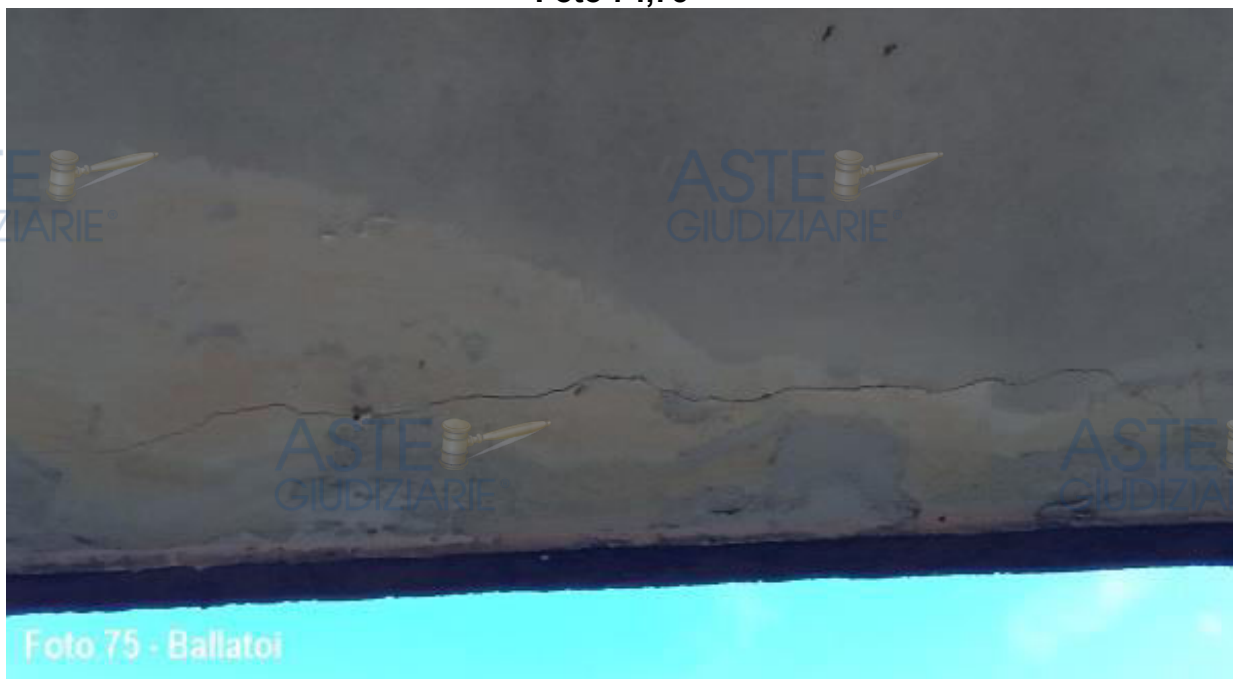
Foto 74,75

In conclusione, si fa presente che l'appartamento nonché l'intero stabile, si trovano in uno stato di scadente manutenzione riscontrandosi in considerazione che anche i ballatoi avrebbero necessità di interventi di ristrutturazione in tutti i frontali (Foto 74,75,76) .

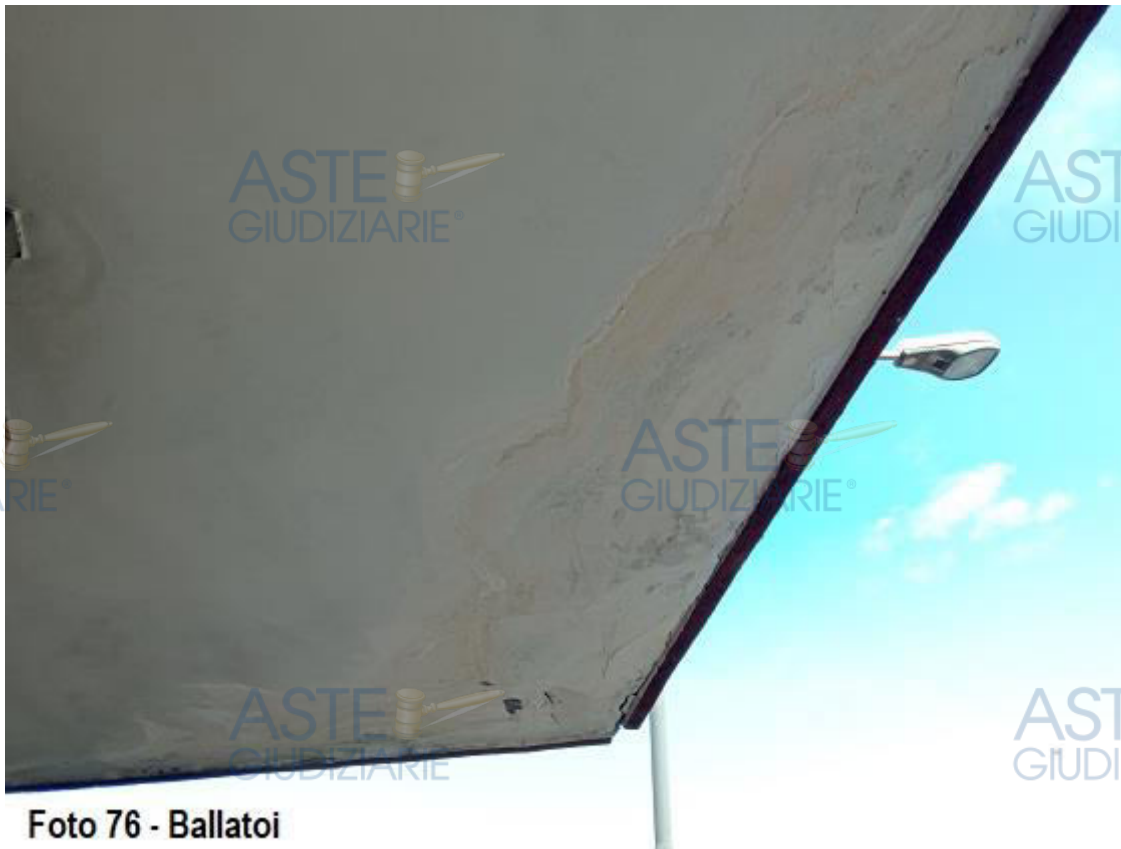
Foto 76 - Ballatoi
