TRIBUNALE DI CATANIA

Procedimento N. 464/2021 R.G. Es.

CONSULENZA TECNICA D'UFFICIO

Indicazione ed ubicazione del bene: immobile a destinazione abitativa e precisamente appartamento facente parte di un edificio sito in Aci Catena (CT), Via Sottotenente Barbagallo ed avente accesso dal civico n.9, ubicato al terzo ed al quarto piano della “Scala A” di una palazzina condominiale composta da quattro elevazioni fuori terra ed un piano seminterrato.

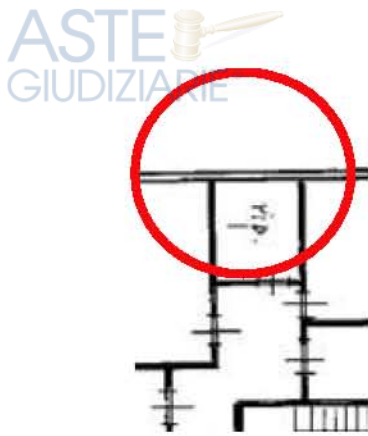
Figura 4: Rappresentazione del locale ripostiglio come da planimetria catastale

- sulla parete Sud del **ripostiglio**, come si riscontra sia nella planimetria catastale (si veda Fig.4) che nella Concessione Edilizia di variante, **è stata realizzata un'apertura** che consente l'affaccio al terrazzo della palazzina adiacente di proprietà altrui (si veda Foto 1);

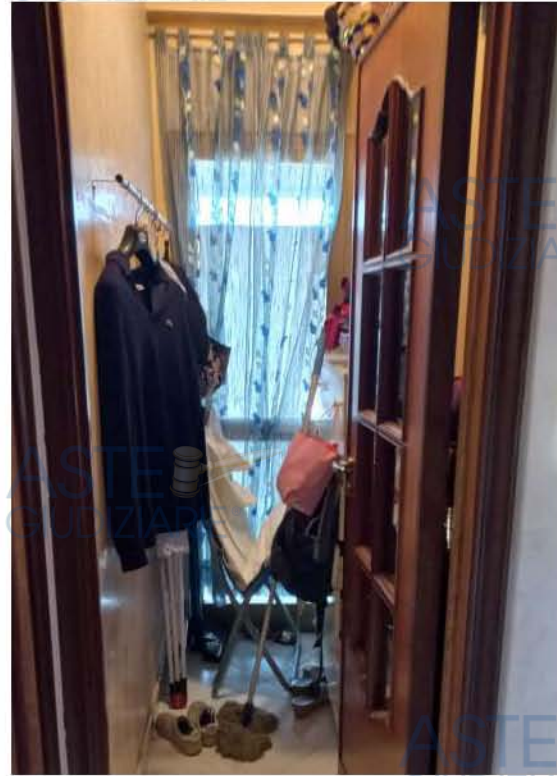
Foto 1: Individuazione dell'apertura realizzata nel locale ripostiglio

• **la realizzazione sulla parete Sud del ripostiglio, al piano terzo, di un'apertura** non riscontrata né nella planimetria catastale né negli elaborati della Concessione Edilizia di variante. Tale apertura consente l'affaccio al terrazzo della palazzina adiacente di proprietà altrui;

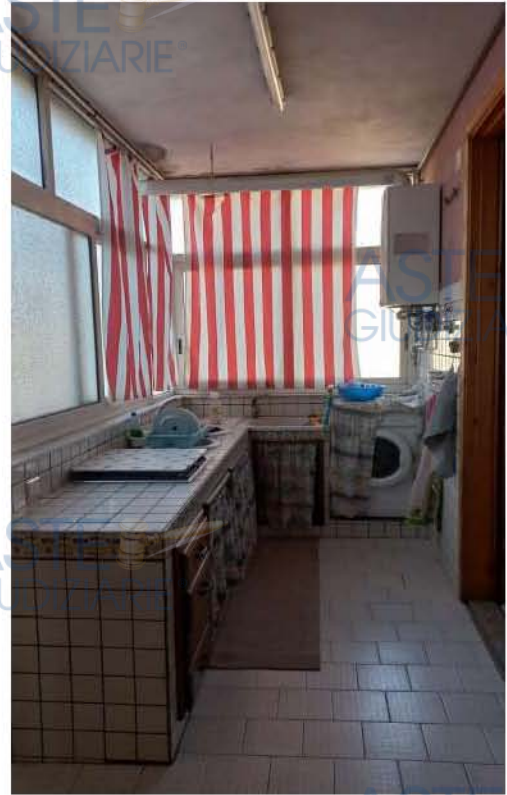
Foto 2: Individuazione del balcone 2 lato Nord-Ovest come da sopralluogo

• **la realizzazione sul balcone 2, del piano terzo, di una veranda realizzata con struttura precaria**, che ha modificato ed ampliato l'originaria conformazione attraverso la totale chiusura del balcone. Tale ampliamento della veranda non risulta presente né nella planimetria catastale né nella pratica di Concessione Edilizia di variante;

• sul **balcone 2/veranda**, insisteva, come da Concessione Edilizia di variante, un piccolo volume, realizzato in parte in muratura e in parte a vetri, adibito a lavanderia. Al momento del sopralluogo si rileva la presenza di una veranda (si veda Foto 2-3), realizzata con struttura precaria, lungo tutto il balcone che ha modificato ed ampliato l'originaria conformazione. All'interno della veranda è presente una cucina in muratura e la lavanderia. Tale veranda non risulta presente né nella planimetria catastale depositata al N.C.E.U. della provincia di Catania (si veda Fig.5) né nella pratica di "Concessione Edilizia per il progetto di demolizione e ricostruzione di edificio per civile abitazione (Prot. N.12508, Pratica N.12/90)";

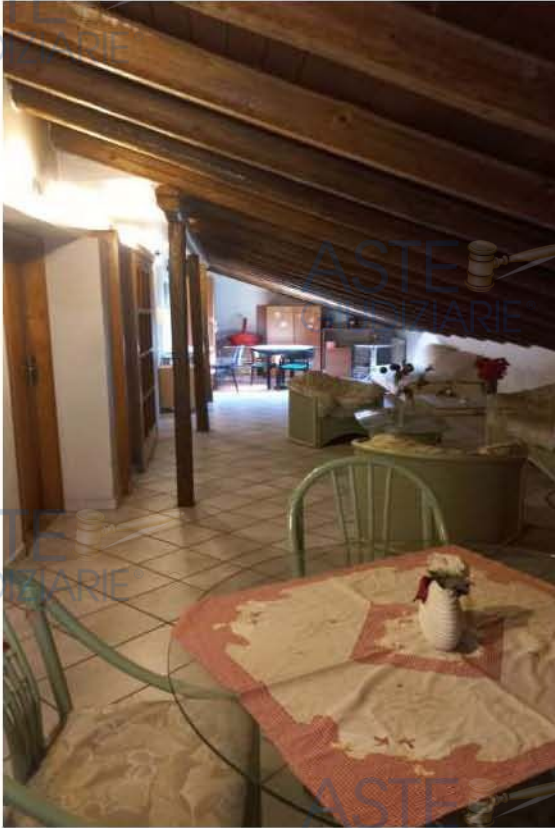
Foto 4: Individuazione del soggiorno presente nel locale sottotetto

a) **il sottotetto** è stato trasformato in locale abitabile con la realizzazione di un unico locale soggiorno, di un bagno e di uno studio. Mentre il **locale sgombero** è stato trasformato in un vano letto;

a) sia il sottotetto che il locale di sgombero presenti nella Concessione Edilizia di variante hanno subito diverse trasformazioni evidenti (si veda Fig.6). Nel **sottotetto** è stato realizzato un locale soggiorno (si veda Foto 4), un bagno (si veda Foto 5) ed un vano studio (si veda Foto 6), che ne ha cambiato la destinazione d'uso da locale non abitabile a locale abitabile. La stessa cosa accade per il **locale sgombero**, oggi destinato a camera da letto (si veda Fig.7, Foto 7), che dà accesso al terrazzino adiacente. Il suddetto terrazzino risulta ampliato sul lato Ovest attraverso la dismissione del tetto che ne ha concesso la realizzazione di un balcone (si veda Fig.8-9, Foto 8);

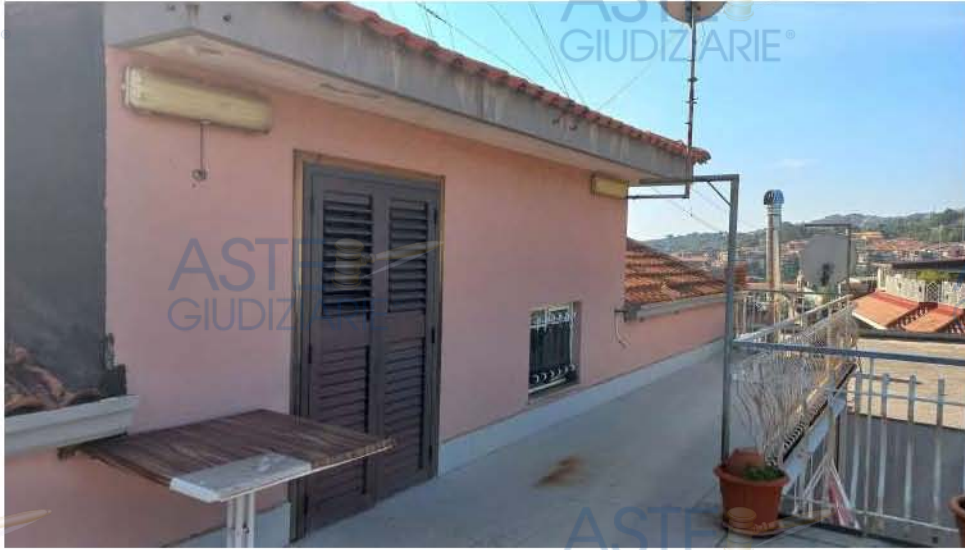
Foto 8: Individuazione del balcone 3 come da sopralluogo

b) **l'eliminazione di una porzione di tetto** prospiciente il terrazzo lato Ovest realizzando un ballatoio prolungamento del terrazzo di progetto;

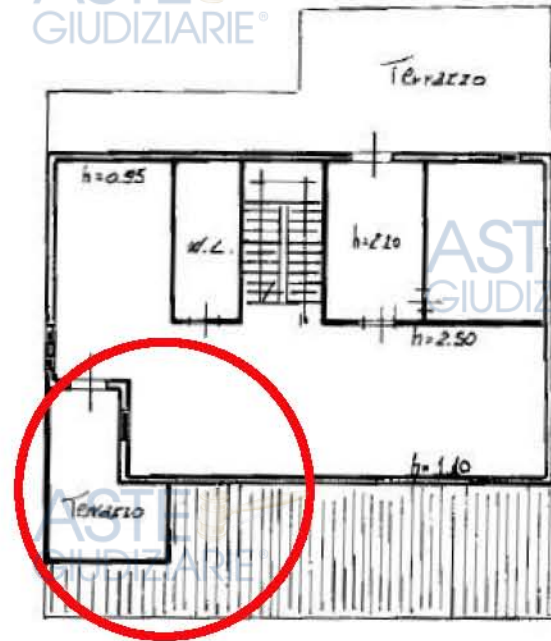
Figura 10: Confronto tra elaborato della Concessione Edilizia e planimetria catastale per l'errata rappresentazione del tetto del prospetto lato Est

c) **l'errata rappresentazione del tetto del prospetto lato Est** tra l'elaborato grafico presente nella Concessione Edilizia in variante e la planimetria catastale. In particolare, risulta corretto quello presente nella Concessione Edilizia non

- la variazione degli spazi interni;
- l'errata rappresentazione del prospetto lato Est che raffigura un terrazzino, di fatto mai realizzato (si veda Fig.10, Foto 9). Tale stato risulta conforme alla Concessione Edilizia di variante.

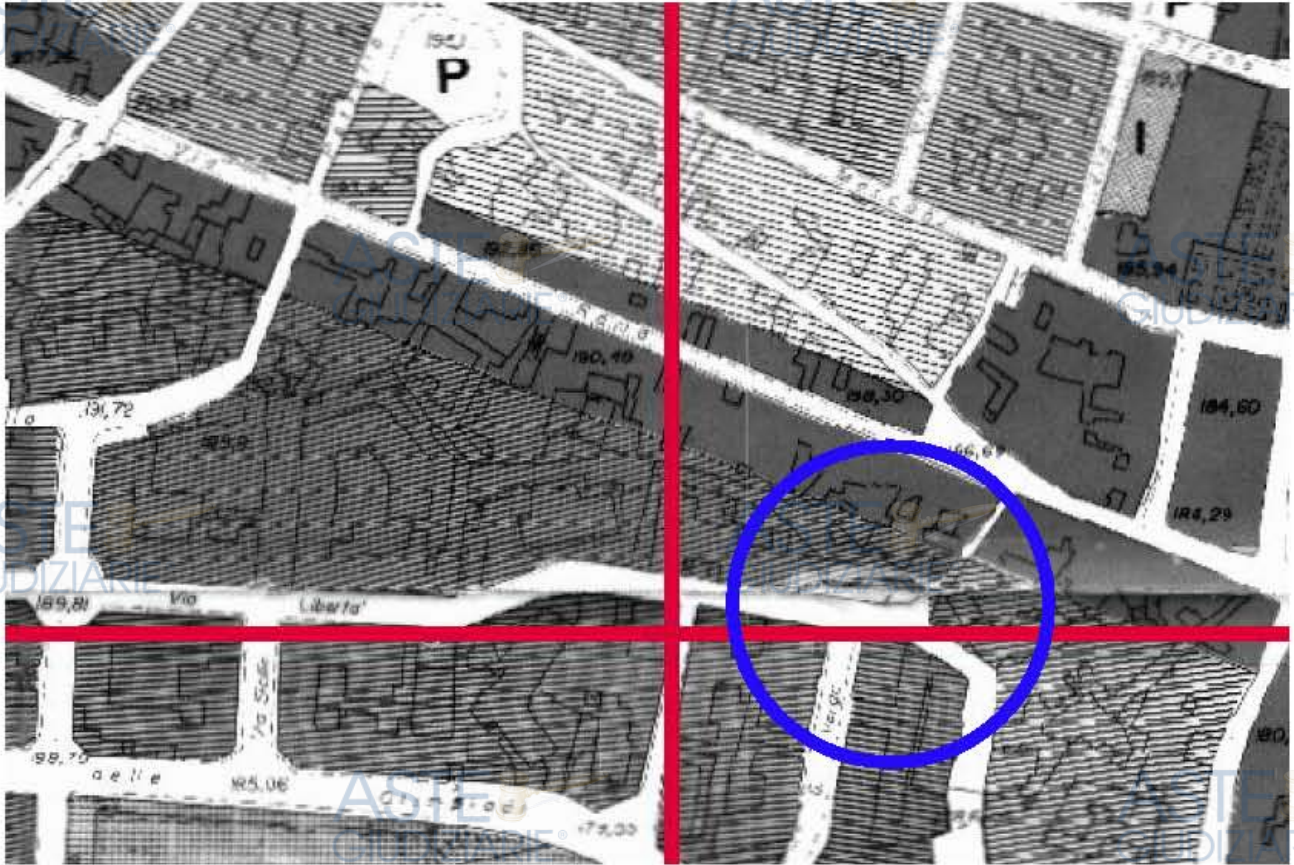
Figura 11: Stralci PRG con individuazione immobile sito in Aci Catena (CT), Via Barbagallo n.9

In particolare, risulta che l'immobile pignorato ricade, come da P.R.G., in "Zona B1 – Zone territoriali omogenee B" regolata dall'art.26.
