## TRIBUNALE DI CATANIA

### RELAZIONE DI CONSULENZA TECNICA D'UFFICIO

PROCEDURA ESECUTIVA IMMOBILIARE

466/2023 R. G. Es.

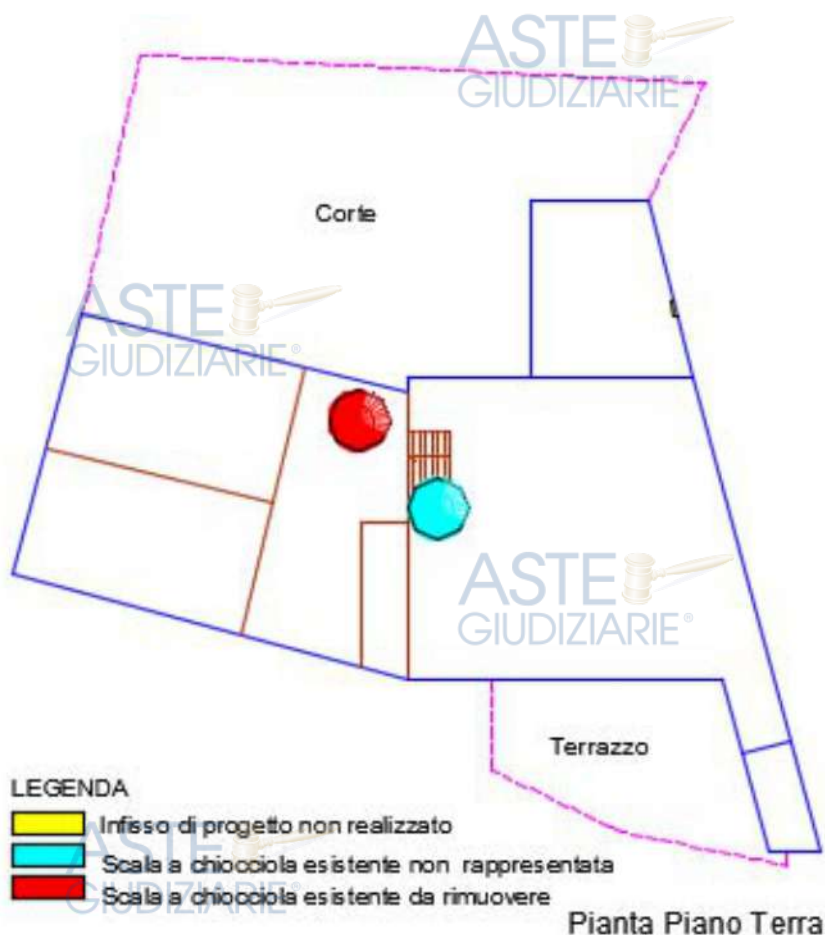
**IMMAGINE N. 2 – Pianta delle difformità (Pano Terra)**

- Un infisso rappresentato in progetto ma non realizzato (difformità di prospetto)
- Scala a chiocciola esistente ma non rappresentata in atti (difformità al Titolo edilizio)
- Scala a chiocciola esistente ma da rimuovere in quanto ad oggi mette in comunicazione due sub differenti (difformità che fonde due distinti sub)

- a. CILA TARDIVA per realizzazione di una tettoia a piano intermedio
- b. Art. 110 L.R. 4/2003 (Tettoia)
- c. SCIA IN SANATORIA (difformità)
- d. DOCFA
- e. SCA

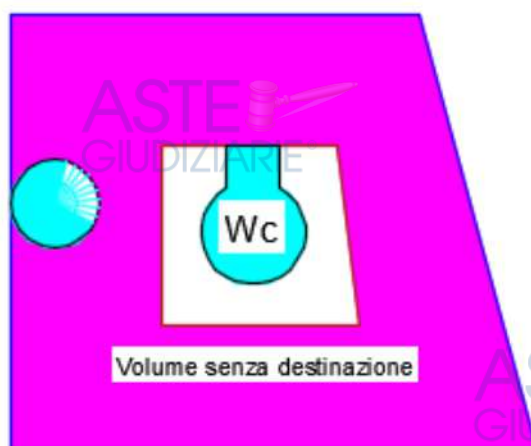
**IMMAGINE N. 3 – Pianta delle difformità (Pano Primo)**

- Il volume evidenziato nella sottostante immagine al Catasto risulta essere un "Volume di Sgombero" mentre all'Ufficio Urbanistica non ha nessuna destinazione; nella realtà è una zona di uffici
- La esistente scala a chiocciola, raffigurata nella planimetria catastale, non è rappresentata nell'elaborato unito al titolo edilizio
- La zona dei servizi, di fatto esistente, non è rappresentata né nell'elaborato catastale né, tantomeno, nell'elaborato unito al titolo edilizio

Volume senza destinazione
-

Scala a chiocciola / Zona servizi esistente non rappresentata

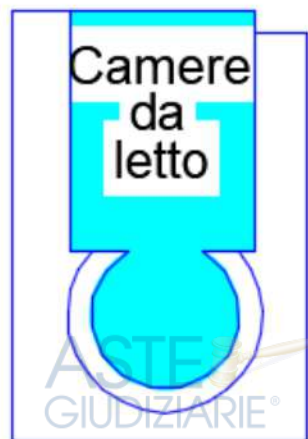
**IMMAGINE N. 5** – Pianta delle difformità (Pano Secondo)

- Il volume evidenziato nella sottostante immagine al Catasto risulta essere un "Volume di Sgombero" mentre di fatto è uno spazio abitativo in quanto vi insistono due camere da letto. L'intero piano non è rappresentato nell'elaborato unito al titolo edilizio

Locali esistenti non rappresentati

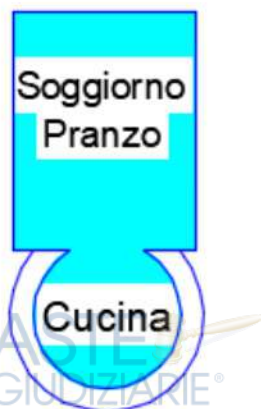
**IMMAGINE N. 6 – Pianta delle difformità (Pano Terzo)**

- Nella planimetria catastale al piano terzo risulta un terrazzo ed un "Volume di Sgombero" mentre nella realtà al posto del terrazzo insiste un vano cucina e al posto del volume di sgombero uno spazio abitativo (soggiorno/pranzo). L'intero piano non è rappresentato nell'elaborato unito al titolo edilizio

Locali esistenti non rappresentati

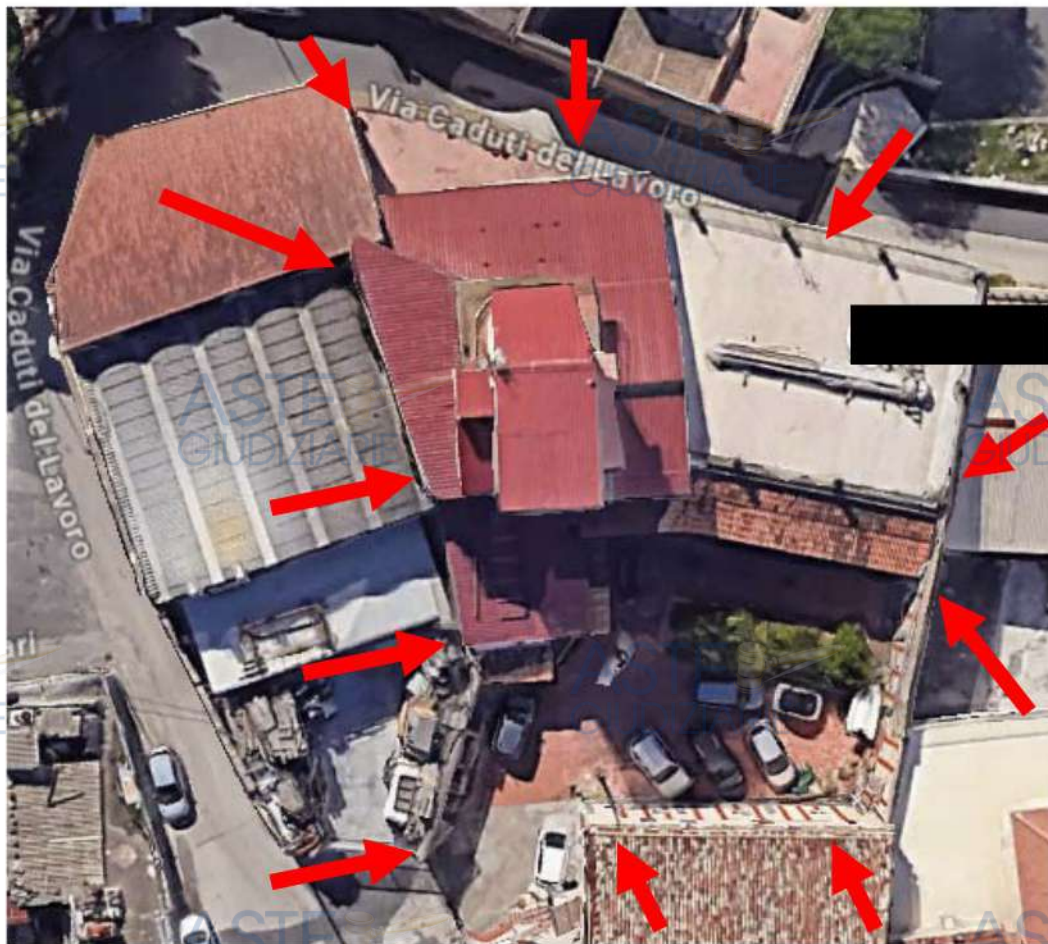
**IMMAGINE N. 7 – Vista dal satellite dei corpi di fabbrica**

Esso è composto da più corpi di fabbrica (si veda l'immagine n. 7) e distribuito su cinque livelli fuori terra.
