## TRIBUNALE DI CATANIA

Procedimento n° 483/2018 R.G.E.I.

RELAZIONE DI  
CONSULENZA TECNICA D'UFFICIO

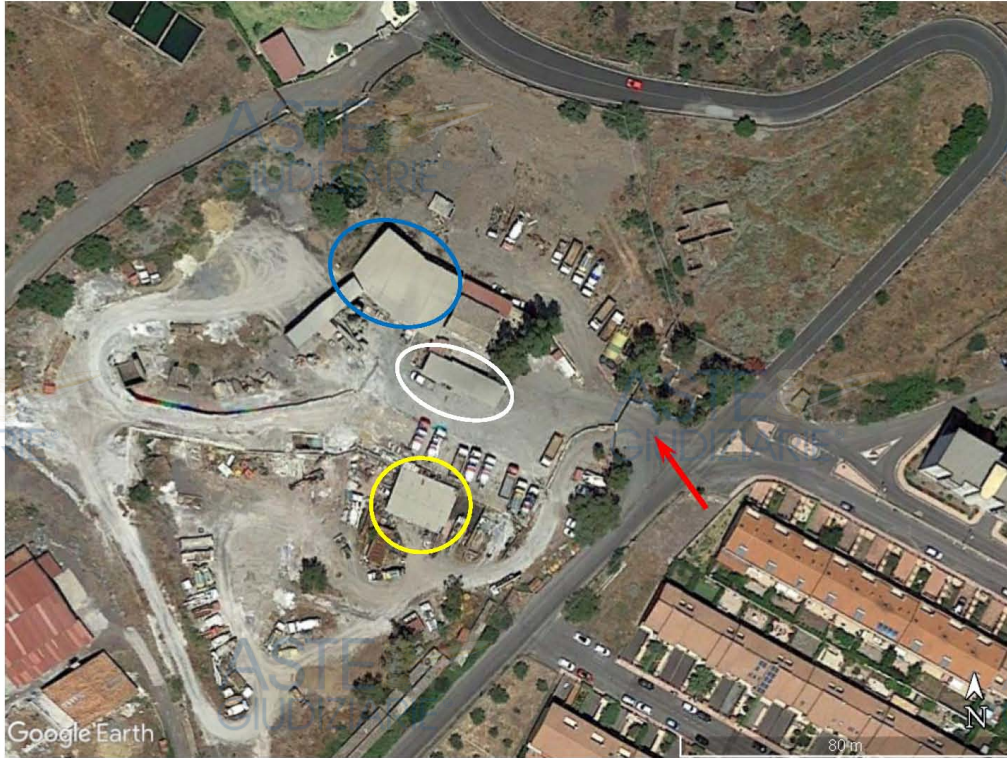
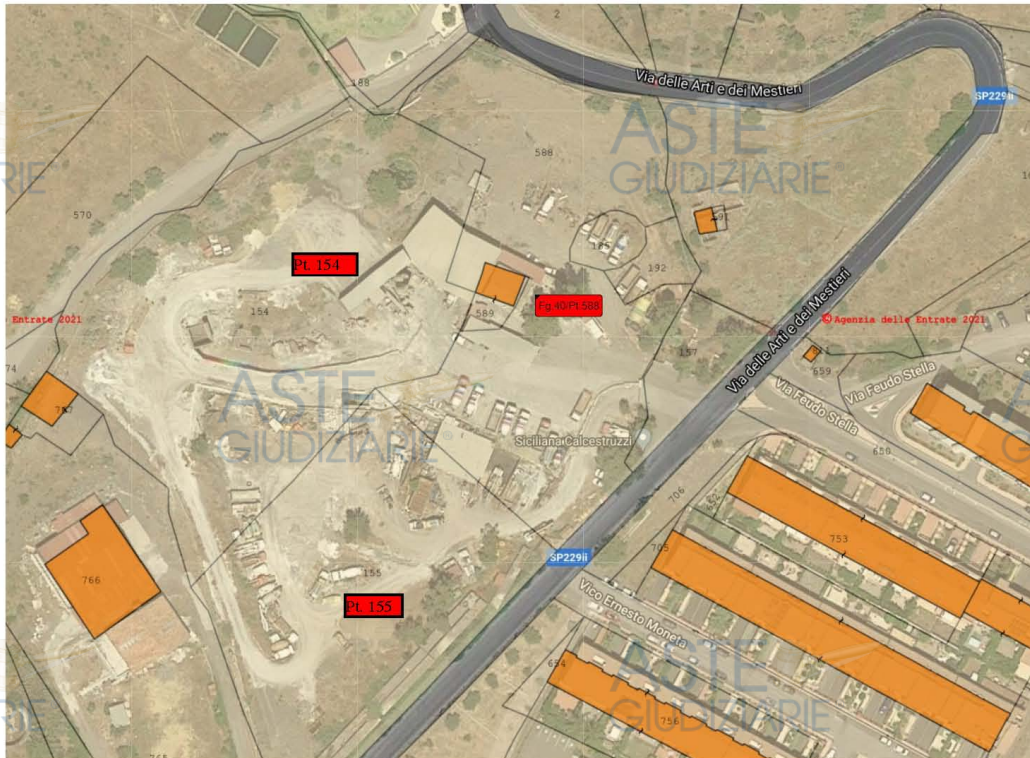
La sovrapposizione della ortofoto con i confini catastali ci permette di meglio evincere la posizione dei fabbricati che sono stati denunciati con particelle 777 – 778 – 784, di fatto non inseriti in mappa, che presuntivamente insisterebbero rispettivamente sulle particelle 154 – 155 – 588.

Nello stato reale dei luoghi, in cui non esistono veri confini tra le diverse particelle, l'edificazione dei diversi manufatti è stata realizzata senza tenere in alcun conto il frazionamento catastale.

Allo stato attuale godono di accesso dalla pubblica via (indicato con freccia di colore nella seguente ortofoto) per mezzo di passaggio su proprietà in testa a terzi (All. n° 1 foto n° 1), sebbene per tutte le particelle sia possibile realizzare ingresso diretto dalla pubblica via con la quale confinano.

Ribadendo che il deposito individuato dalla particella 777 non è stato inserito in mappa, si ritiene che possa riferirsi al capannone ritratto nelle foto nn. 2 - 3 di cui al presente allegato 1, indicato con cerchio di colore blu nella ortofoto di pag. 9.

Il deposito catastato come particella 778, incidente sulla particella 155 del catasto terreni, è in realtà in maggior misura sulla part. 588 (indicato con cerchio di colore giallo nella ortofoto di pag. 9), tuttavia sulla particella 155 non insiste altro manufatto per cui si ritiene di potersi riferire ad esso sebbene la superficie dichiarata in catasto in mq 50 sia decisamente inferiore alla superficie rilevata in circa mq 180.

Il fabbricato è presuntivamente quello indicato con ovale di colore bianco nella ortofoto di pag. 9, che però occupa anche porzione della corte di pertinenza della particella 589, evincibile dall'ortofoto ragguagliata con il catasto riportata a pag. 9.
