TRIBUNALE DI CATANIA

Procedura Esecutiva immobiliare n. 49/2022

CONSULENZA ESTIMATIVA GIUDIZIARIA

Dott. ing. Fiorella Fiorini
ACIREALE (CT) Via Felice Paradiso n. 16
e-mail: info@fiorellafiorini.it
e-mail (PEC): fiorella.fiorini@ingpec.eu

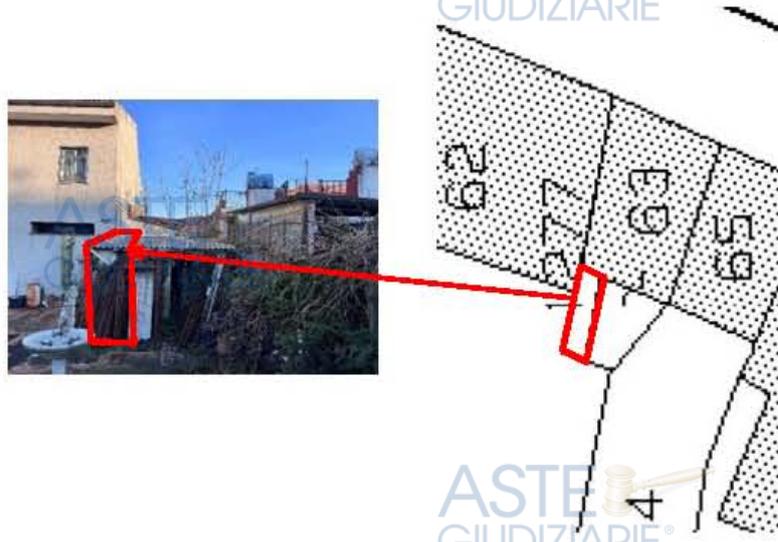
Bene 2 (Tabella 1) – Terreno in catasto al Fg 25 part 1277:

Il terreno, dell'estensione catastale di 7 mq, risulta inglobato con il cortile pertinenziale del fabbricato alla particella 63 (Bene 1). Su tale cortile pertinenziale oggi si trova una struttura

abusivamente realizzata della quale, per come riportato nella descrizione del Bene 1 se ne prevede la demolizione ed il ripristino dei luoghi, con i relativi costi.

Mappa catastale della porzione di terreno (fuori scala) e foto relative alle difformità riscontrate

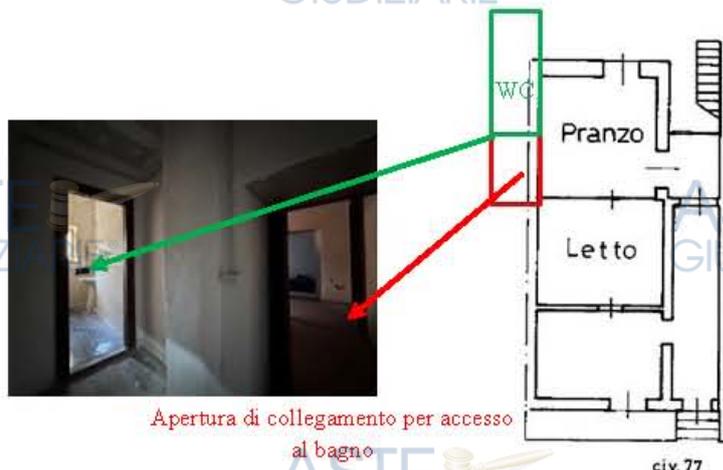
Nell'appartamento al piano terra sono state riscontrate le seguenti difformità:

- Apertura di collegamento con il garage sub 1. Tale collegamento è stato creato per poter permettere l'accesso al bagno (presente nel sub 1-Bene 6) in quanto l'appartamento di vecchia realizzazione ne risulta sprovvisto.

Apertura di collegamento per accesso al bagno

Planimetria catastale dell'appartamento (fuori scala) e foto relative alle difformità riscontrate

Le difformità rilevate in sede di sopralluogo non risultano essere state autorizzate dal Comune.

La regolarizzazione di tale difformità verrà riportata nella descrizione del Bene 6.

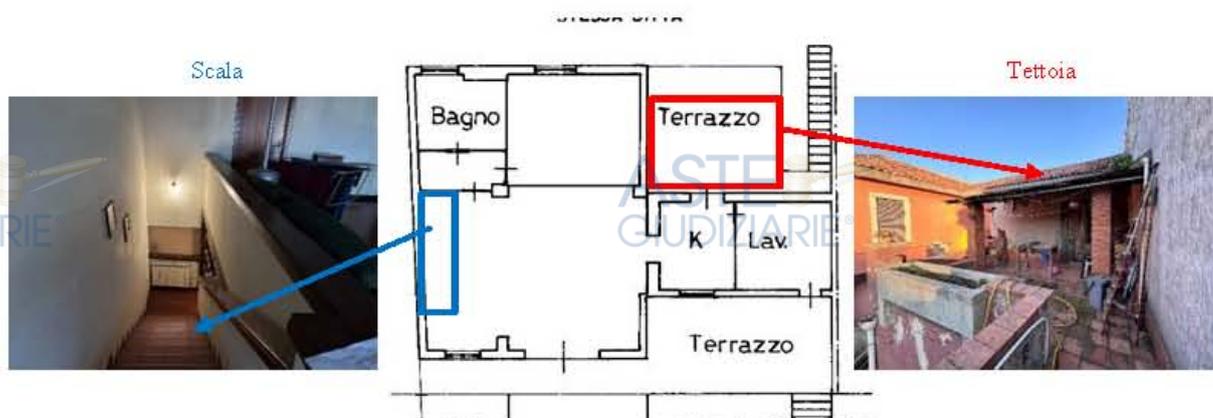
Nell'appartamento al piano primo sono state riscontrate le seguenti difformità:

- Realizzazione di una tettoia sul terrazzo lato ovest.
- Incompleta rappresentazione della planimetria catastale in quanto è mancante la scala di accesso.

Planimetria catastale dell'appartamento al piano primo (fuori scala) e foto relative alle difformità riscontrate

La tettoia rilevata in sede di sopralluogo non risulta essere stata autorizzata dal Comune.

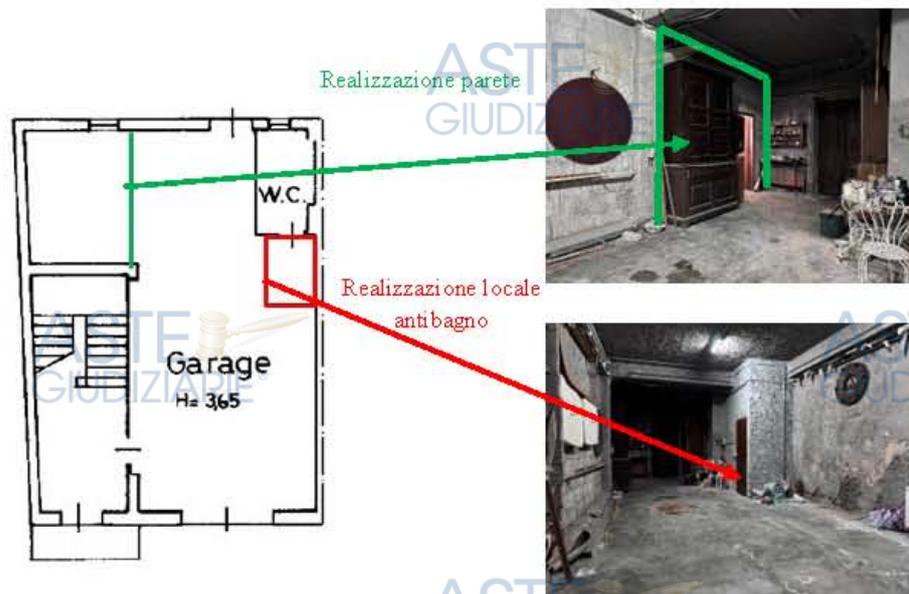
Nel garage al piano terra sono state riscontrate le seguenti difformità:

- Realizzazione di un disimpegno che permette l'accesso al bagno ed all'appartamento (Bene 4);
- Realizzazione di una parete nella porzione ovest del garage e realizzazione di un vano deposito.

Planimetria catastale del garage (fuori scala) e foto relative alle difformità riscontrate

Le difformità rilevate in sede di sopralluogo non risultano essere state autorizzate dal Comune.

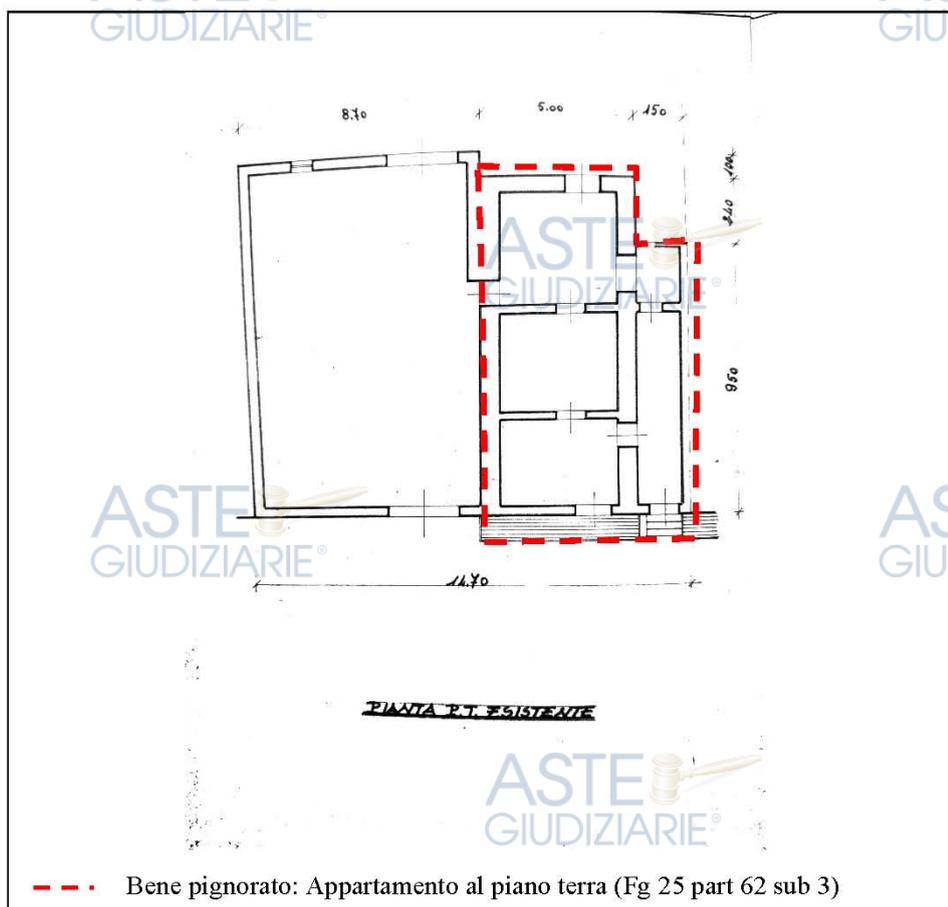
Nell'appartamento al piano terra non sono state riscontrate difformità rispetto al progetto presente agli atti dell'ufficio comunale. Si evidenzia, come già riportato in risposta al punto g), che l'appartamento di vecchia costruzione risulta sprovvisto di bagno e ad oggi, mediante l'accesso già previsto in progetto, risulta collegato con il bagno realizzato all'interno del sub 1 (Bene 6).

Stralcio del progetto approvato (fuori scala)

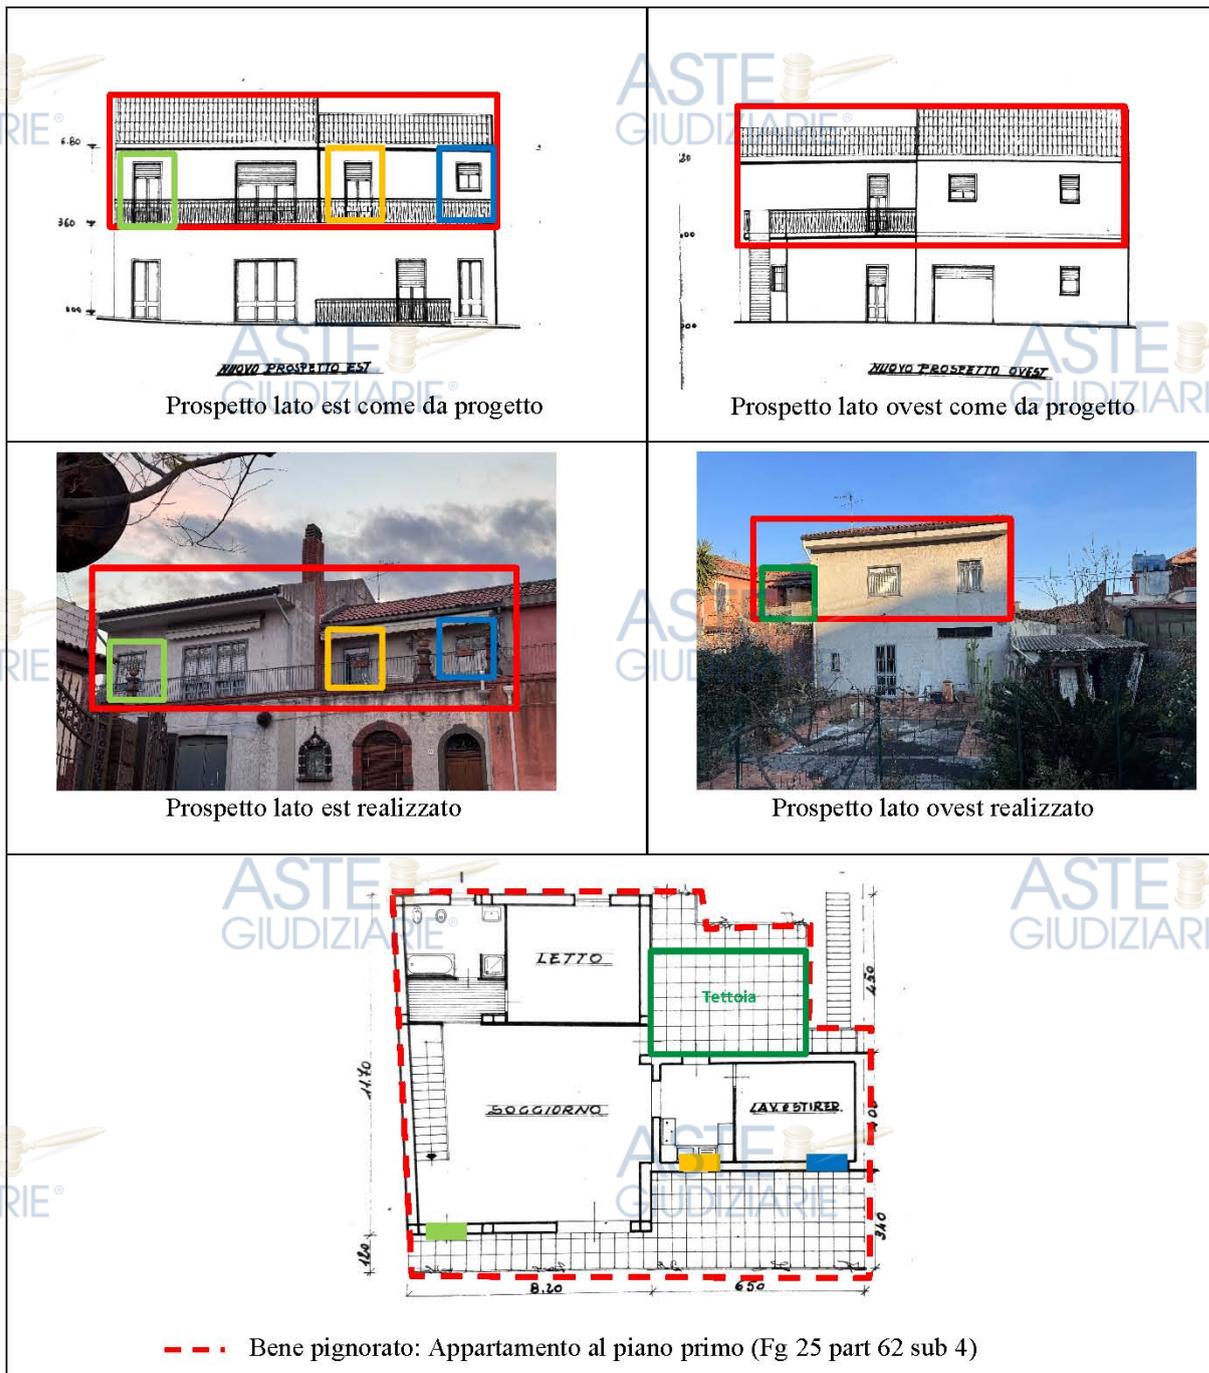
Nell'appartamento al piano primo sono state riscontrate le seguenti difformità:

- Realizzazione di una tettoia sul terrazzo lato ovest.
- Difformità delle aperture nel prospetto lato est (realizzazione di una finestra al posto di una porta nel salone, realizzazione di una finestra al posto di una porta nella cucina e realizzazione di una porta al posto di una finestra nella lavanderia).

Stralci dei prospetti tratti dal progetto approvato dal Comune (fuori scala) con in evidenza l'immobile oggetto della procedura esecutiva e foto attuali da cui si evincono le differenze

Per le opere realizzate in difformità al progetto approvato non risultano presentate pratiche al Comune. Tali difformità potranno essere mantenute e regolarizzate presentando una unica istanza al Comune, previa autorizzazione degli Enti preposti alla tutela dei vincoli e del Genio Civile.

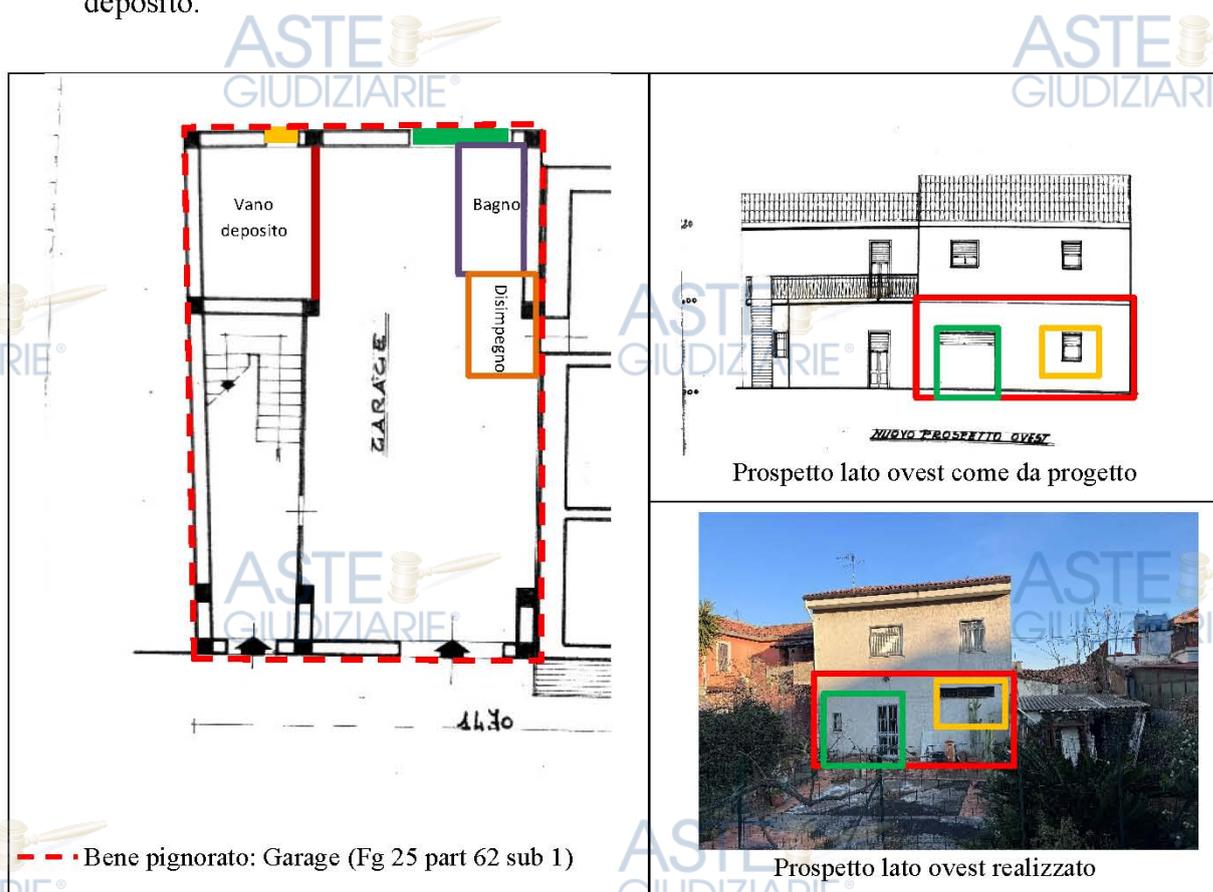
Nel garage al piano terra sono state riscontrate le seguenti difformità:

- Realizzazione di un bagno e di un disimpegno che permette l'accesso sia al bagno che all'appartamento sub 3 (Bene 3);
- Difformità delle aperture nel prospetto lato ovest (realizzazione della finestra nel bagno, sostituzione della porta prevista a due ante con una porta ad un'anta e modifica della finestra nel nuovo vano).
- Realizzazione di una parete nella porzione ovest del garage e realizzazione di un vano deposito.

Stralcio del prospetto e della planimetria tratti dal progetto approvato dal Comune (fuori scala) con in evidenza l'immobile oggetto della procedura esecutiva e foto attuali da cui si evincono le differenze

Per le opere realizzate in difformità al progetto approvato non risultano presentate pratiche al Comune. Tali difformità potranno essere mantenute e regolarizzate presentando una unica istanza al Comune.

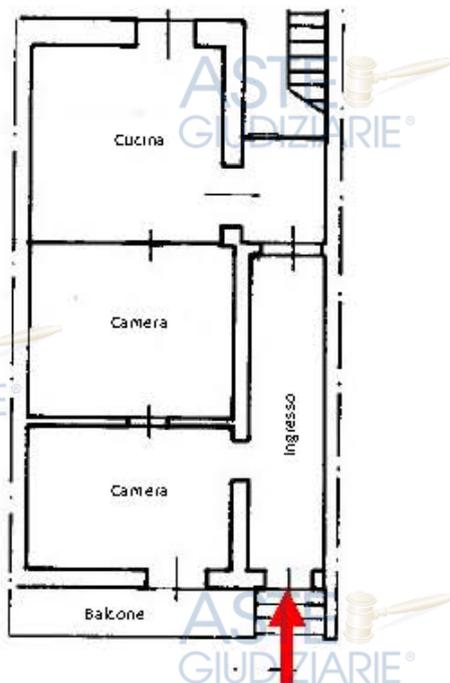
Gli infissi interni sono in legno, mentre quelli esterni sono in legno con vetri protetti da scuri in legno. L'appartamento si trova in un sufficiente stato di manutenzione, sono presenti macchie di umidità e scrostamento di intonaco.

Distribuzione interna dell'appartamento (fuori scala)

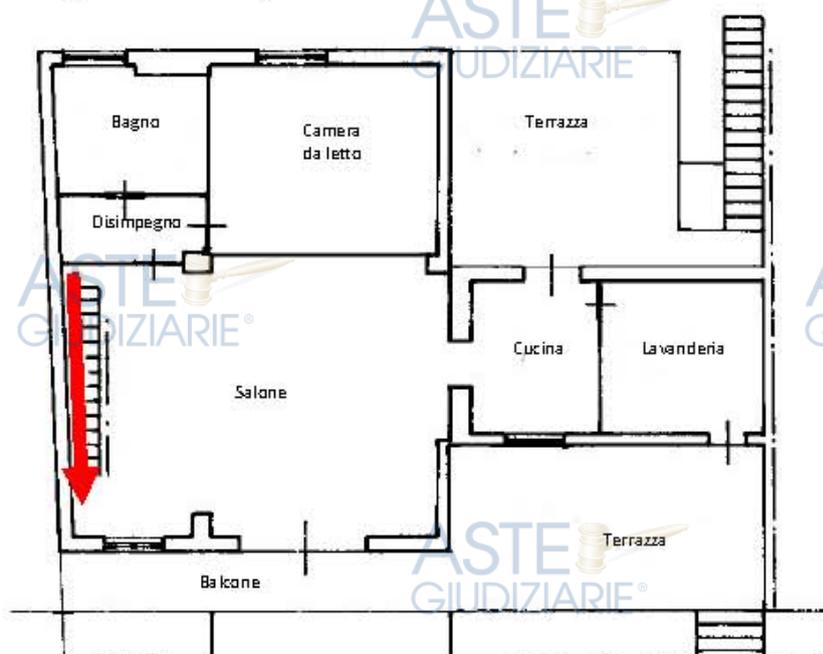
macchie di umidità e lesioni superficiali all'intonaco.

Distribuzione interna dell'appartamento (fuori scala)

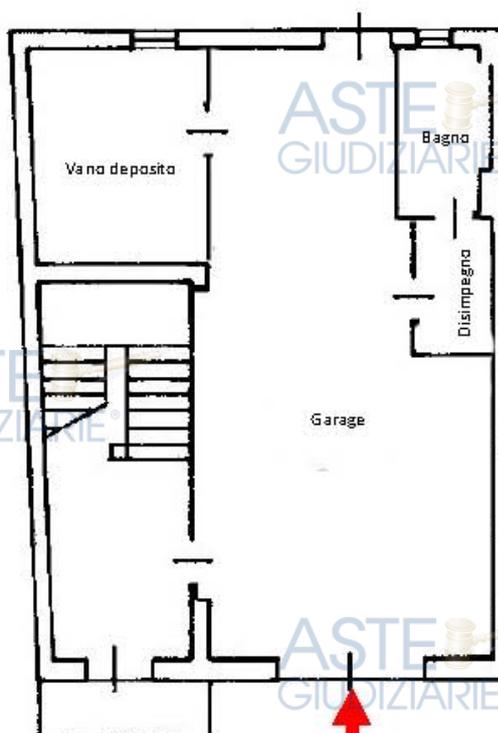
Il garage ha una superficie utile di circa 70 mq, un'altezza interna pari a 3,65 m e si presenta non pavimentato con rifiniture al rustico. L'accesso al garage dalla via Castelnuovo Don Bosco avviene mediante un portone in ferro mentre la porta di accesso al cortile interno è di legno e con vetri.

Distribuzione interna del garage (fuori scala)

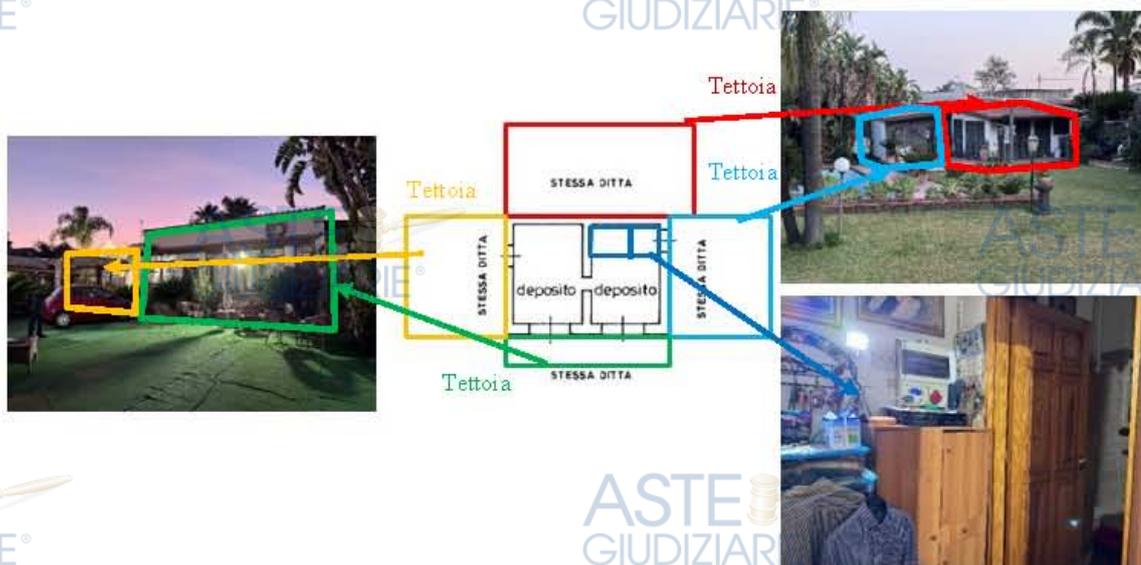
- Realizzazione di quattro tettoie chiuse annesse all'impianto originario, destinate a vani della civile abitazione.

Planimetria catastale dell'immobile (fuori scala) e foto relative alle difformità riscontrate

Le difformità rilevate in sede di sopralluogo non risultano essere state autorizzate dal Comune. Per alcune opere si potrà prevedere il mantenimento, come il cambio di destinazione d'uso da magazzino ad abitazione e la realizzazione del bagno e del relativo antibagno. Mentre, per quanto riguarda le tettoie chiuse, realizzate in ampliamento, esse determinano un incremento di volume del fabbricato esistente non autorizzato ed in contrasto con la normativa urbanistica vigente, e pertanto non se ne può prevedere il mantenimento. Anche le eventuali tettoie aperte non potrebbero essere mantenute (a seguito di eventuale demolizione delle strutture murarie realizzate a chiusura) in quanto, secondo la normativa vigente, il volume delle strutture pertinenziali (come le tettoie realizzate in struttura precaria) deve rientrare nel limite del 20% del volume dell'edificio principale (art. 3 punto e.6 del D.P.R. 380/01). Alla luce di quanto esposto, calcolando il 20% della volumetria del fabbricato principale si potrà prevedere il mantenimento di una tettoia di superficie massima pari a 20 mq, previa autorizzazione degli Enti preposti alla tutela dei vincoli e del Genio Civile.
