# **Tribunale di Catania**

**PROCEDURA N.512/2022**

## **RELAZIONE TECNICA FASCICOLO A**

Valutazione economica di:

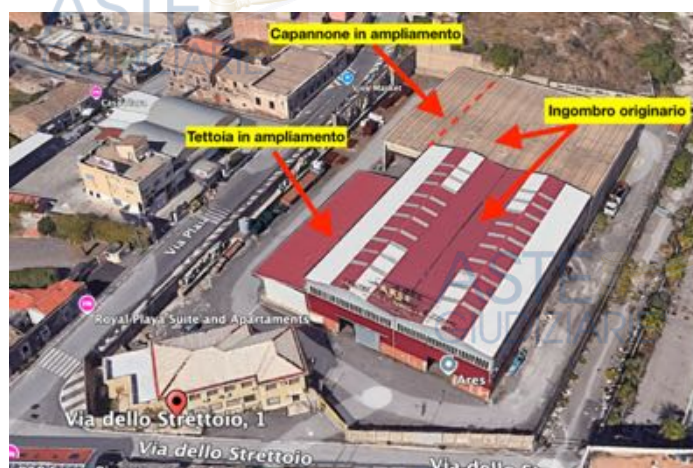
**Immagine 1 – Vista sul capannone ampliato**

Tuttavia, sentito uno dei tecnici del Comune di Catania, e valutata la zona di PRG in cui ricade il lotto, zona Artigianale, in cui gli unici vincoli edificatori riguardano la distanza dal confine e l'altezza massima raggiungibile, considerato che stessi vengono rispettati anche dal nuovo fabbricato, sarà possibile presentare permesso di costruire in sanatoria, ai sensi dell'art.36 d.p.r. 380/2001, pagando il contributo di costruzione in misura doppia; sarà necessario integrare la documentazione con l'avvenuto calcolo strutturale depositato al genio civile.

Per la pratica di regolarizzazione, si stimano costi non inferiori ai **50.000,00 €**.

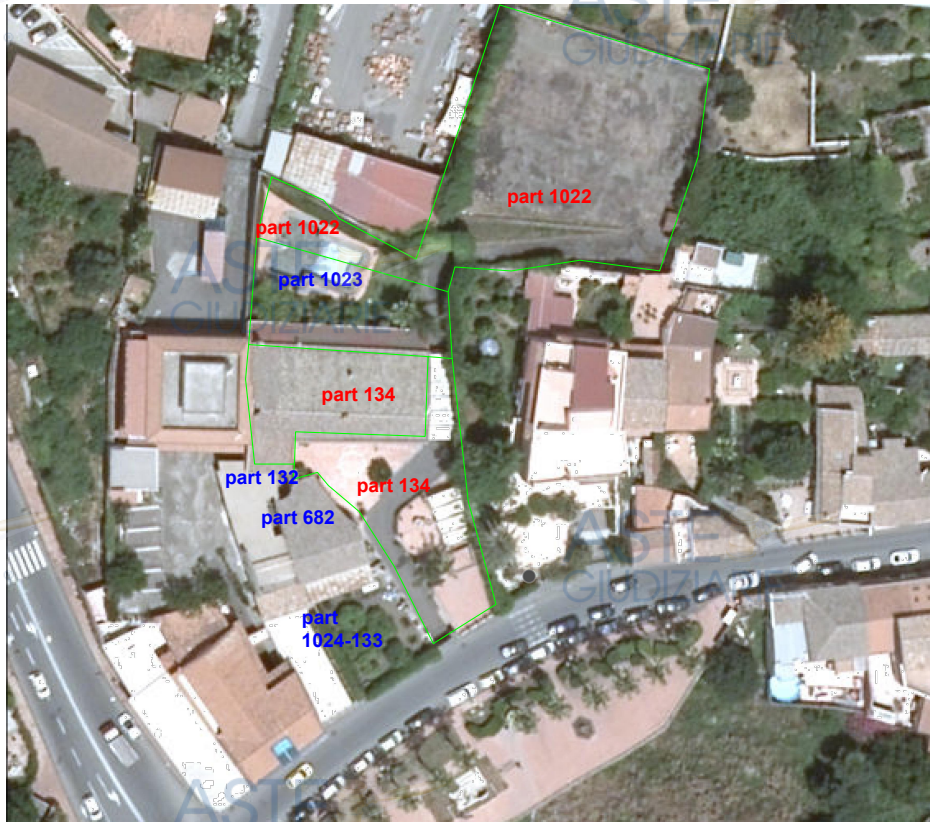
Si specifica inoltre che, sebbene non inclusa nella presente procedura, la particella 1023 risulta essere corte pertinenziale dell'immobile n.9 (part 134 sub 1), in cui ha sede anche una piscina interrata, in parte ricadente sulla stessa particella, ed in parte ricadente sulla particella 1022 (immobile 11).

Figura 1 – Sovrapposizione catastale con le particelle oggetto della procedura, in rosso, e quelle non incluse, in blu

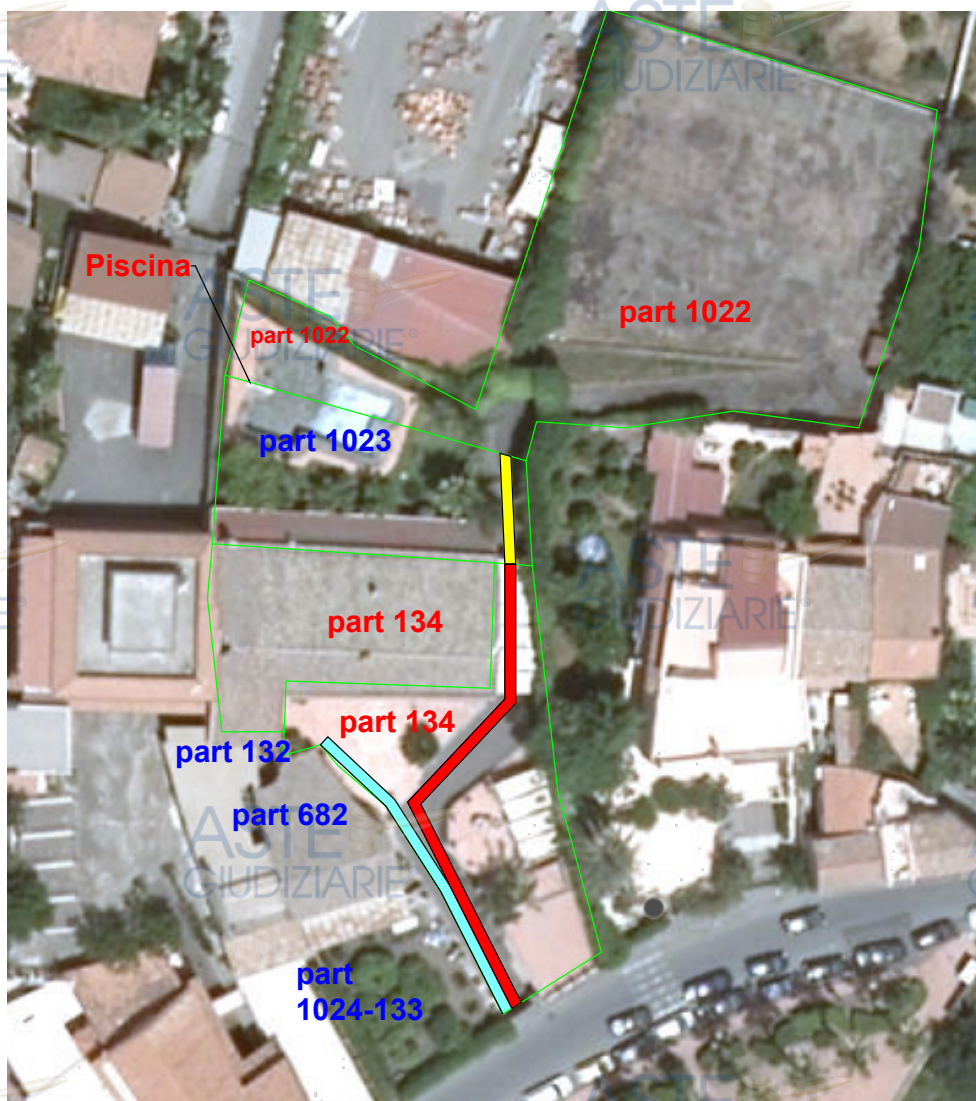
- L'accesso all'immobile n.11, ovvero la particella di terreno n.1022, può avvenire unicamente passando attraverso la particella 1023, quest'ultima intestata ad altra ditta e non inclusa nella procedura; dall'analisi dei titoli di provenienza, non si rilevano trascrizioni di servitù di passaggio a favore della particella 1022, pertanto, per l'accesso alla stessa, sarà necessario stipularne una apposita.

Figura 2 – Servitù di passaggio da definire: **azzurro** (per accesso a beni di altra ditta); **rosso** (per accesso a beni di altra ditta); **giallo** (per accesso al terreno oggetto di pignoramento attraverso lotto di altra ditta)

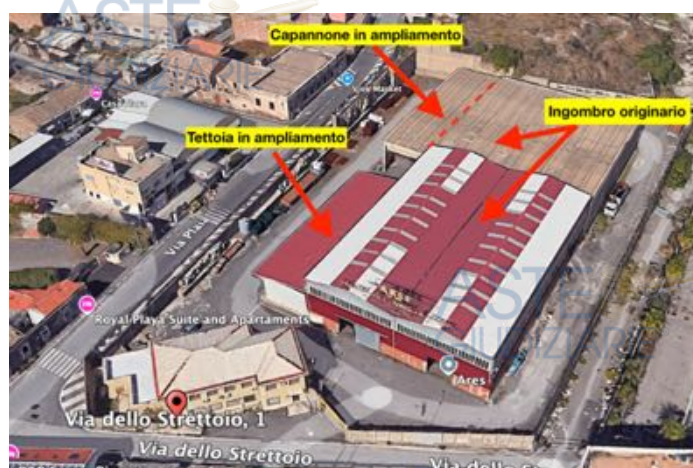
Immagine 2 – Vista sul capannone ampliato

Tuttavia, sentito uno dei tecnici del Comune di Catania, e valutata la zona di PRG in cui ricade il lotto, zona Artigianale, in cui gli unici vincoli edificatori riguardano la distanza dal confine e l'altezza massima raggiungibile, considerato che stessi vengono rispettati anche dal nuovo fabbricato, sarà possibile presentare permesso di costruire in sanatoria, ai sensi dell'art.36 d.p.r. 380/2001, pagando il contributo di costruzione in misura doppia; sarà necessario integrare la documentazione con l'avvenuto calcolo strutturale depositato al genio civile.

Per la pratica di regolarizzazione, si stimano costi non inferiori ai **50.000,00 €**.
