# TRIBUNALE DI CATANIA

Perizia dell'Esperto ex art. 568 c.p.c. Arch. Gianuario Giancarlo, nell'Esecuzione Immobiliare 516/2022 del R.G.E.

- **Bene N° 1** - Magazzino ubicato a Belpasso (CT) - Via Piersanti Mattarella, 6, piano S1 (Coord. Geografiche: 37°32'16.5"N 14°59'09.9"E)

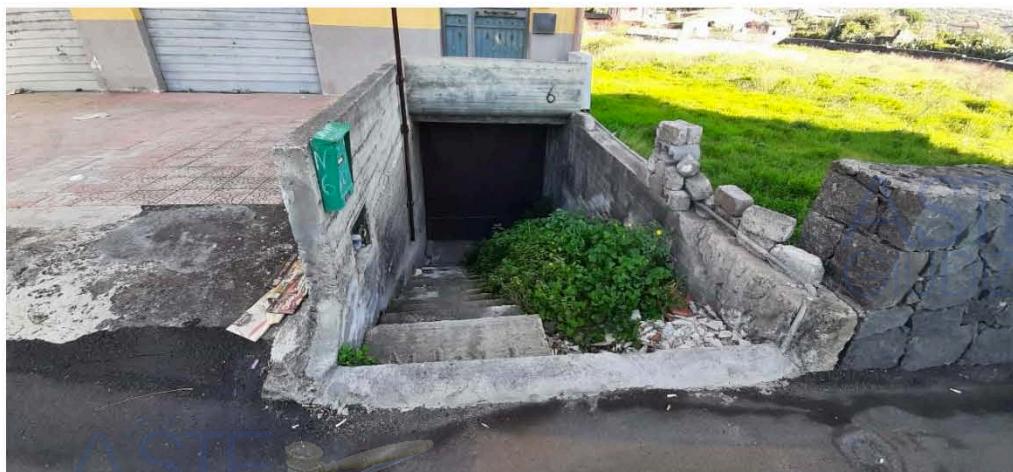
Trattasi di magazzino adibito a laboratorio posto interamente sotto il livello stradale sito nella frazione di Piano Tavola del Comune di Belpasso (CT) non lontano dalla strada SS 121 che collega Catania con i Paesi etnei in direzione ovest. Ad esso si accede da sud per mezzo di una rampa di pertinenza dell'immobile direttamente dalla strada. Per via della forte pendenza il proprietario ha costruito sopra la scivola una scala per metà della sua lunghezza al fine di facilitarne l'accesso (Cfr. All. F - Documentazione fotografica - Foto nn. 1 e 8). Al termine della rampa un grande portone in lamiera di ferro introduce al magazzino.

A Sinistra: ingresso al magazzino da via Piersanti Mattarella.

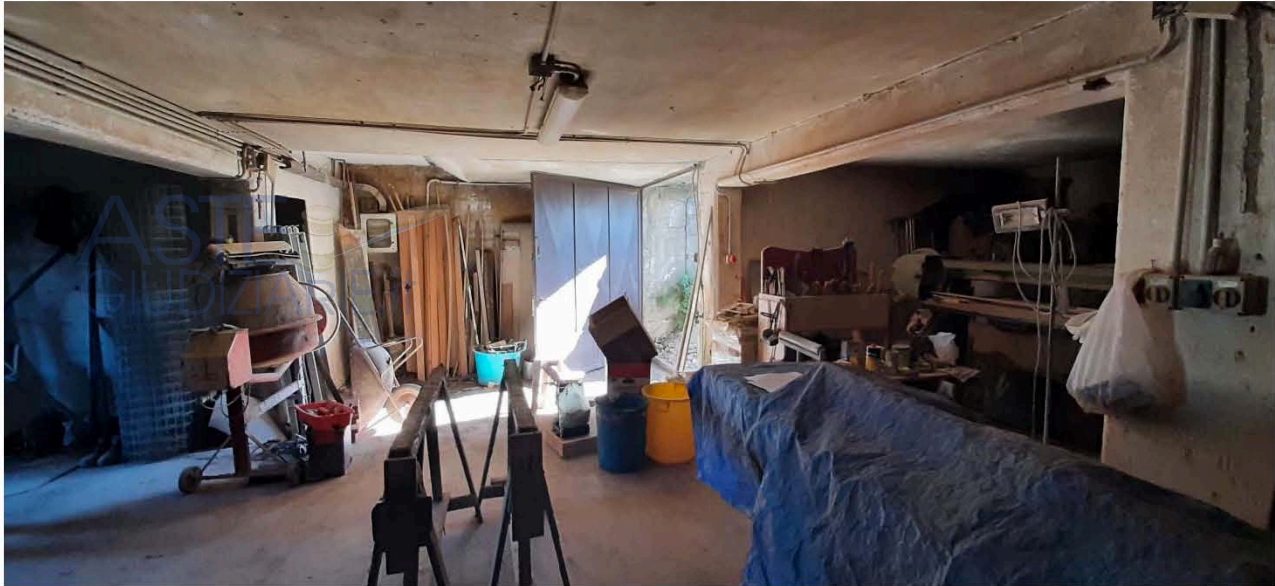
All'interno l'ambiente soffre di un certo grado di umidità.

L'ambiente tutto non gode di molta luce in quanto le aperture non hanno rispettato il progetto depositato (Cfr. All. I - Difformità).

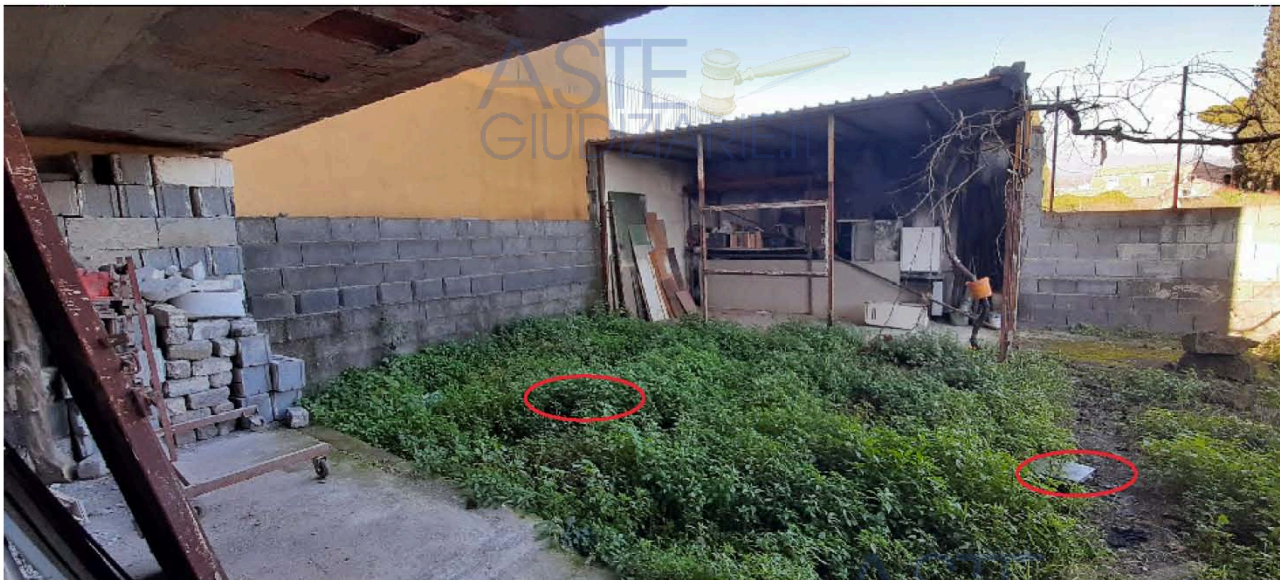
Sopra: Cortile nel quale insistono le fosse settiche.

A nord trovasi un cortile di pertinenza del magazzino al quale si accede tramite una seconda porta in ferro. All'interno vi sono due fosse settiche per le acque reflue del tipo Imhoff ed una struttura precaria aperta che serviva come deposito del materiale ligneo (Foto nn. 16 e 17). Le pareti della corte sono del tipo in calcestruzzo (Foto n 16).

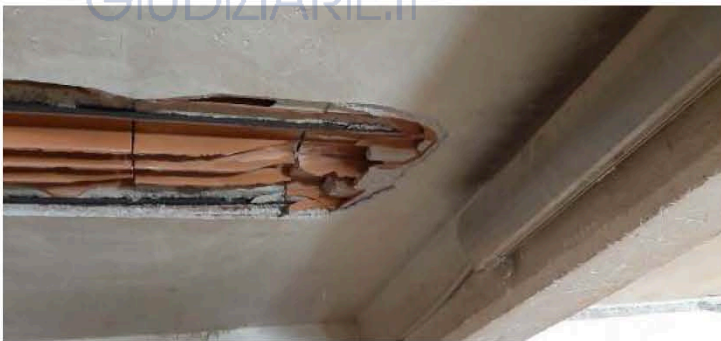
Il locale in oggetto gode di un discreto stato di conservazione nel quale insiste un certo grado di umidità sia perché nella condizione di essere interrato (Foto nn. 6, 7 e 10) e sia per via di infiltrazioni dal piano superiore che hanno causato anche distacco d'intonaco. La luce esterna proviene dalla grandi porte di ferro posizionate a nord, sul cortile e a sud, cioè dall'ingresso. Le restanti finestre non esistono anche se previste da progetto sia quella sulla rampa d'ingresso, che nel piccolo servizio igienico e che nella parete a nord verso il cortile.

A Sinistra: distacco intonaco e conseguente rottura della pignatta su un punto del soffitto.

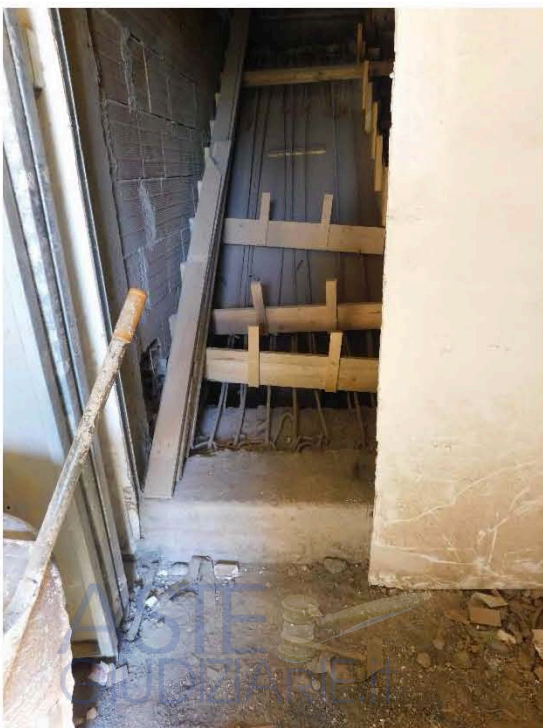
La parte comune con il condominio consiste nella rampa di scale che conduce al piano interrato (Foto nn 12) in quanto nella corte insistono due fosse settiche in comune con gli appartamenti sovrastanti.

A sinistra: Il vano scala condominiale in fase di ricostruzione (Bene Comune Non Censibile).

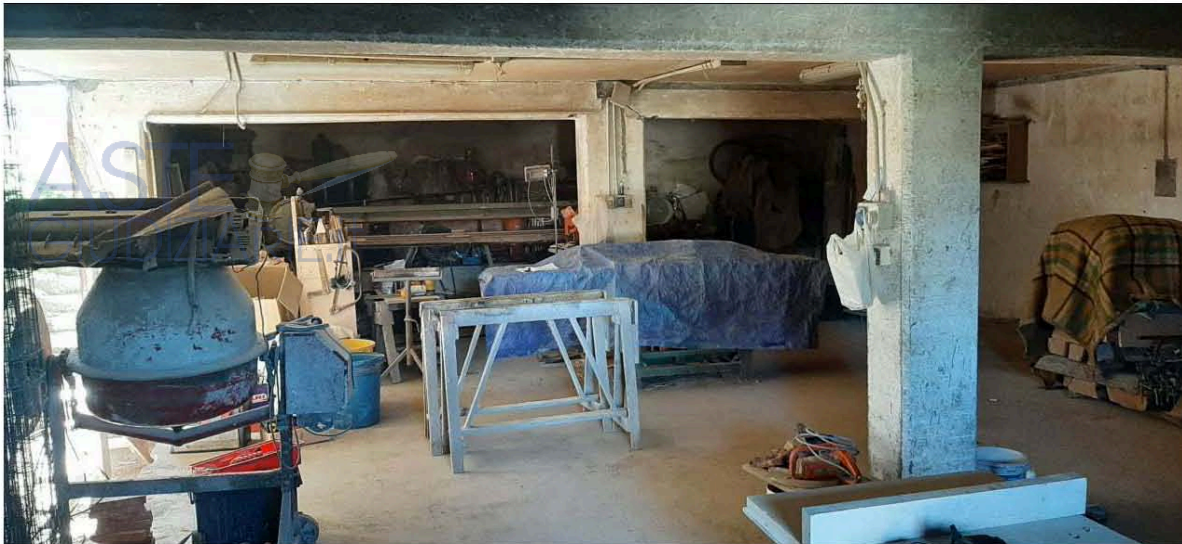
Sopra: Interno del magazzino e suo stato conservativo.

L'immobile è in discrete condizioni di manutenzione, la porta d'ingresso è in ferro ad un'unica anta, l'ambiente consta di un solo servizio che risulta intonacato alle pareti. (Cfr. All. F - Documentazione fotografica). La pavimentazione in cemento, la piccola finestra che dà sul cortile risulta sottodimensionata e non corrisponde al progetto depositato (Cfr. All. I - Difformità ed All. F - foto n. 15) realizzata con telaio in ferro con vetro 3 mm. Le pareti sono intonacate (Cfr. All. F - Documentazione Fotografica). La sua altezza interna utile è di 2,48 m.
