## RELAZIONE CONSULENTE TECNICO D'UFFICIO

### TRIBUNALE CIVILE DI CATANIA SEZIONE TERZA CIVILE

Procedimento: R.G.E.I. n. 526/2021

CTU: Ing. Martina Nicolosi

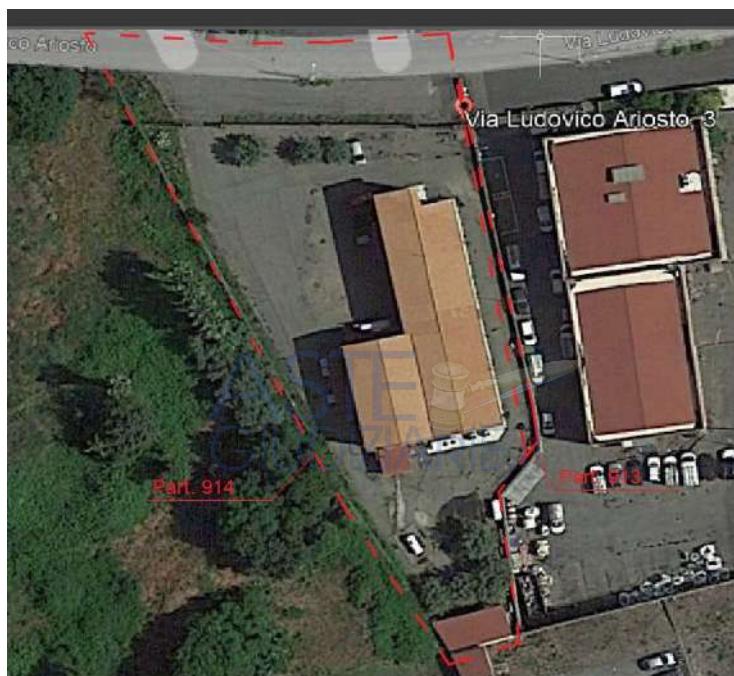
È, tuttavia, da rilevare che l'immobile nel suo complesso – edificio e corte di pertinenza – insiste su due particelle catastali; la 914 e la 913. Quest'ultima ha una superficie di circa 46 mq, non è un cespote indipendente in quanto non ha alcun accesso dalla via pubblica nonché ha una scarsa funzionalità a causa della sua forma, è ubicata in continuità con la particella 914, risultando funzionalmente adibita a cortile pertinenziale dell'edificio.

*Sovrapposizione sagoma particelle catastali (in rosso) a foto aerea, da cui si evidenzia che la particella 913 fa parte del complesso ed è da esso indivisibile allo stato attuale.*

L'atto di pignoramento e la nota di trascrizione interessano la sola particella 914. Dunque, al momento della vendita sarà necessario dividere con un muro di confine le due particelle oppure includere la 913.

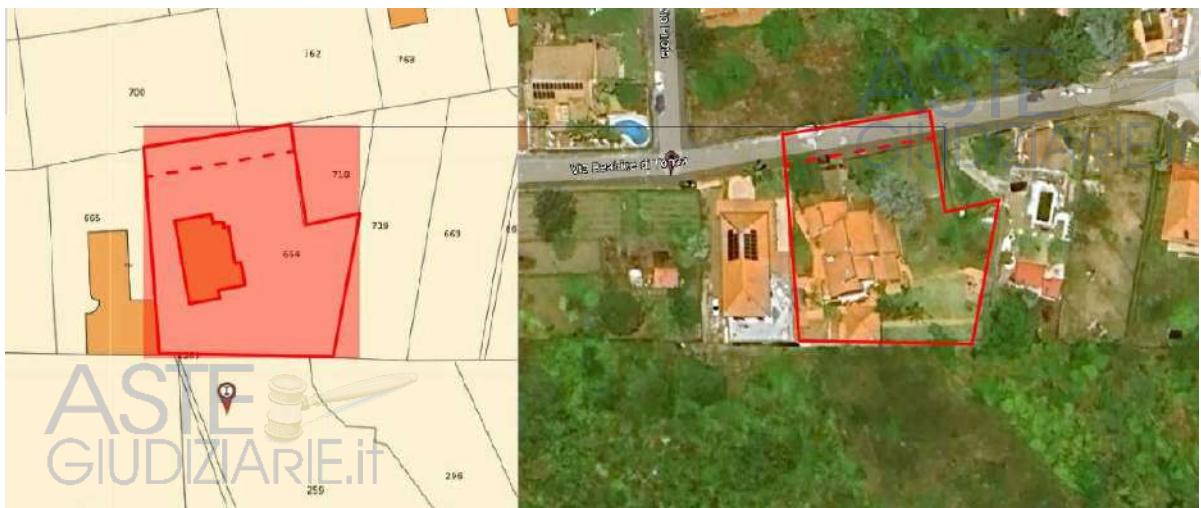
Eseguendo la comparazione della mappa catastale e della particella catastale in oggetto, si è appurato che una porzione di detta particella è destinata a strada pubblica (Via Beatrice Di Tenda), come da indicazione grafica seguente.

A sinistra mappa catastale con indicazione in rosso della particella in oggetto, a destra sovrapposizione della sagoma di particella catastale con la foto aerea.

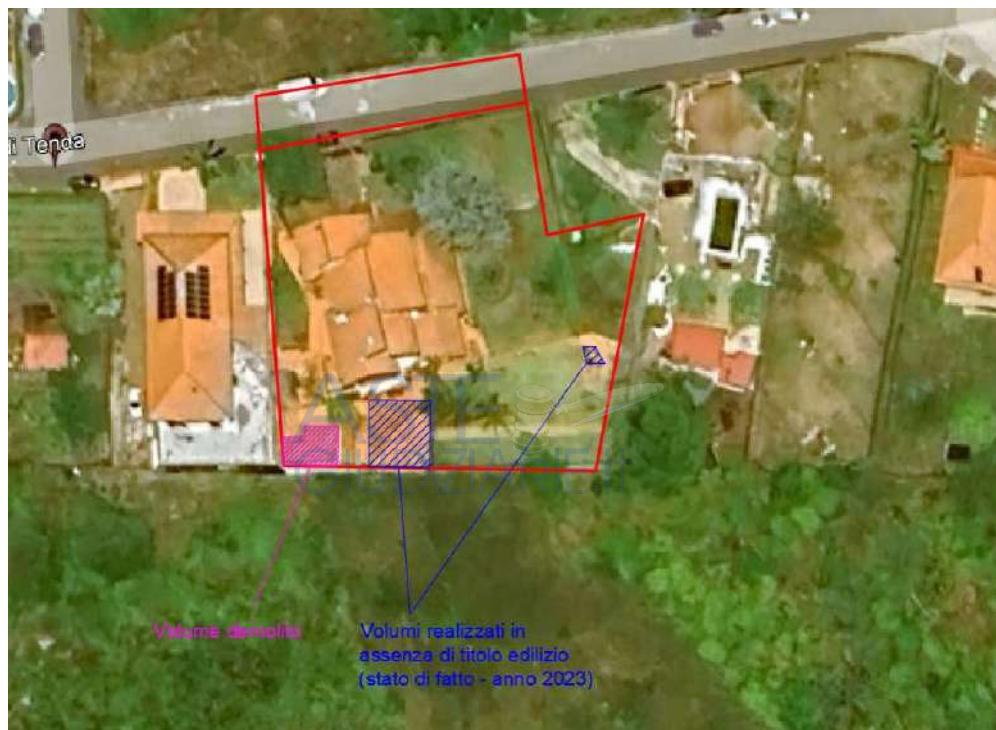
Foto aerea stato di fatto (immagine scattata il 07/05/2023)

Allo stato attuale sono presenti due volumi: uno ubicato sul confine sud della partecella, l'altro sul lato est in prossimità del confine. Fino alla data della foto aerea vi era un ulteriore volume, adibito probabilmente a dependance (indicato in magenta), che ad oggi risulta demolito.

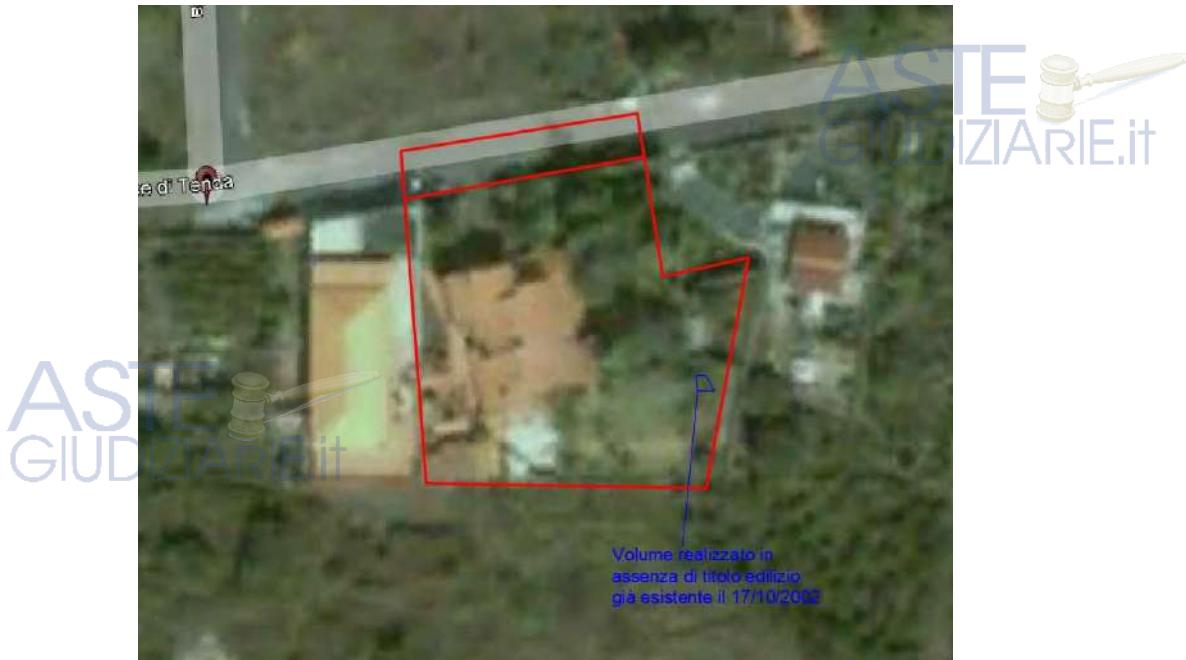
La prima foto aerea storica che è possibile reperire risale al 17/10/2002 in cui è visibile solo il fabbricato lato ovest.

Foto aerea - immagine scattata il 17/10/2002 in cui è visibile solo il volume sul lato est

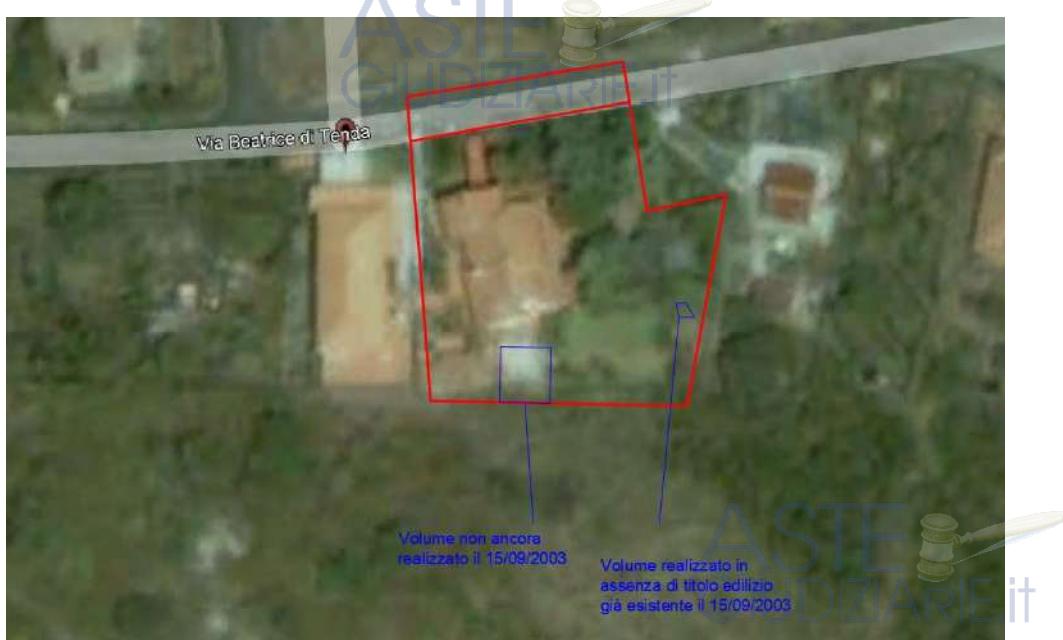
L'immagine successiva, risalente al 15/09/2003 mostra che il volume in abuso sul lato sud non è stato ancora realizzato.

Foto aerea - immagine scattata il 15/09/2003 in cui è visibile solo il volume sul lato est

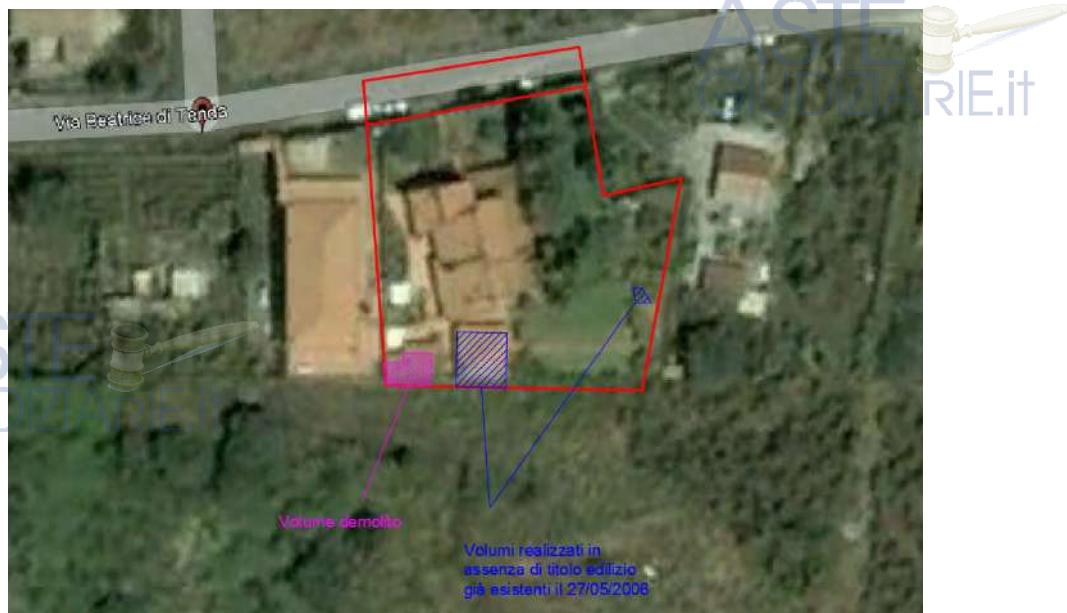
L'immagine successiva, risalente al 27/05/2006, ritrae entrambi i volumi realizzati in abuso.

*Foto aerea - immagine scattata il 27/05/2006 in cui sono visibili entrambi i volumi edificati*

Per quanto detto si ha: Il volume in abuso lato est (deposito attrezzi) è stato realizzato in data antecedente al 17/10/2002 mentre il volume in abuso sul lato sud è stato realizzato tra il 15/09/2003 e il 27/05/2006.

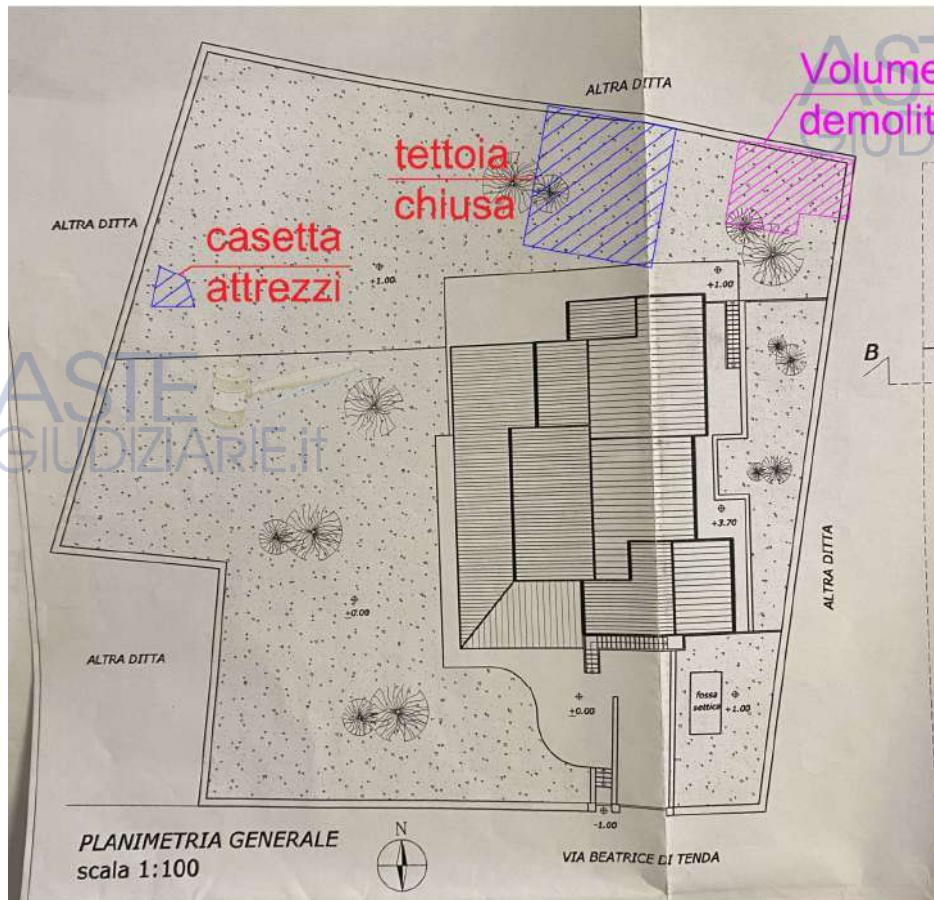
Planimetria generale con schema difformità

Dal sopralluogo sono emerse le seguenti difformità rispetto al progetto approvato:

2. frazionamento della villetta in piano terra e piano primo tramite la chiusura del foro della scala interna esclusiva di collegamento;
3. lieve ampliamento dell'intercapedine lato ovest;
4. ampliamento volumetrico per la realizzazione di locale lavanderia;
5. realizzazione di volume adibito a deposito attrezzi sul lato est;
6. realizzazione di volume adibito a tettoia chiusa;
7. realizzazione dependance sul confine ovest, ad oggi demolito.

Considerate le normative vigenti in materia, per le opere eseguite in ampliamento (punti 3-4-5-6) non è possibile presentare sanatoria ai sensi dell'art.36 del D.P.R. 380/2001.

Pertanto, è necessario eseguire il ripristino dei luoghi.

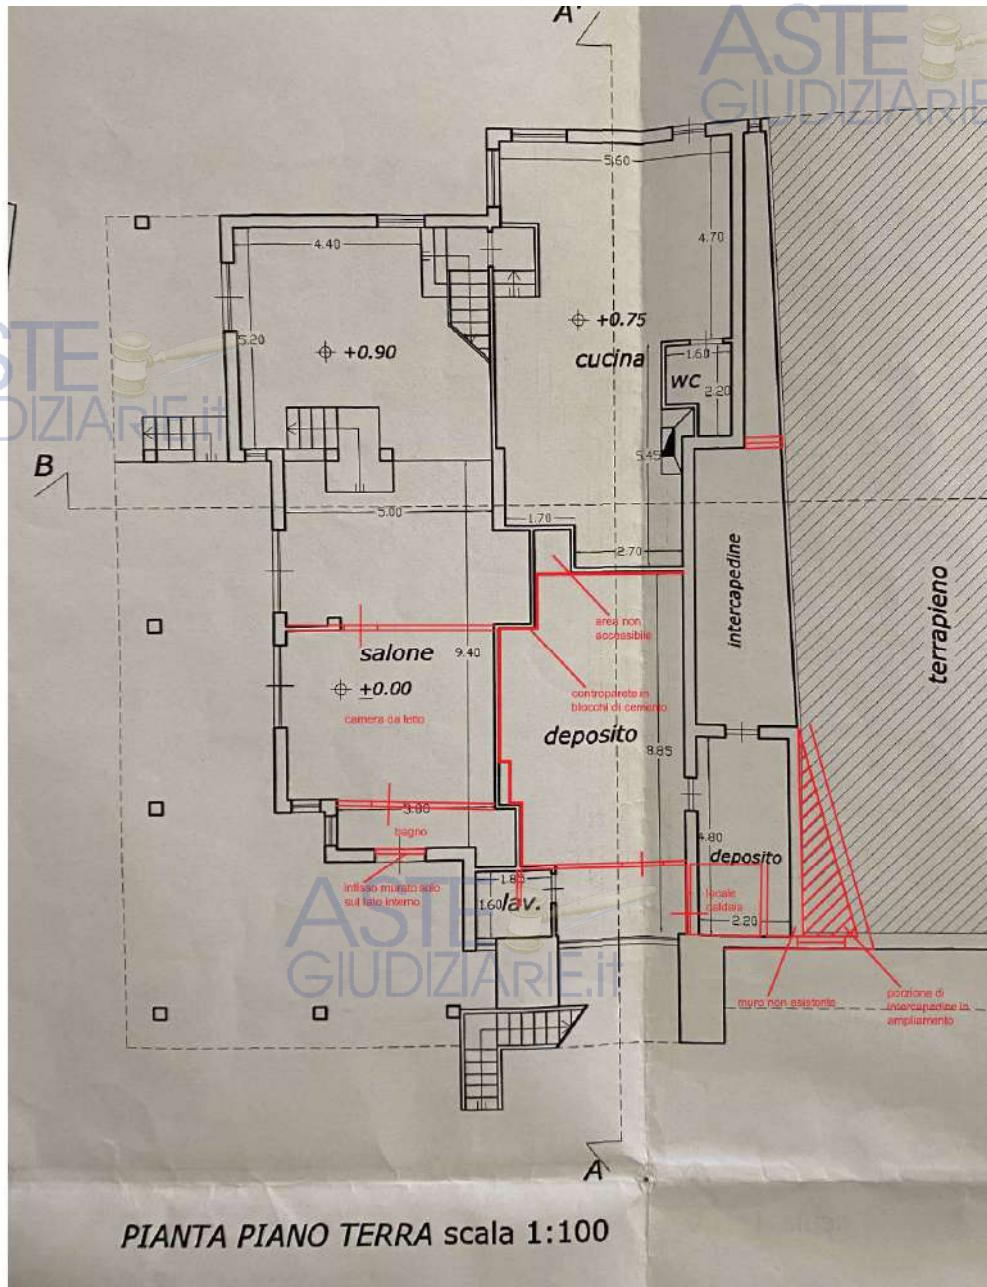
Piano terra: schema difformità

1. diversa distribuzione interna al piano terra e chiusura di una portafinestra lato nord;

In merito alle modifiche interne di cui ai punti 1-2, consistenti nella realizzazione di pareti divisorie senza preventiva comunicazione, nella chiusura di una portafinestra lato nord e nel frazionamento dell'unità immobiliare in due distinti appartamenti, è possibile chiedere relativa regolarizzazione ai sensi dell'art. 37 del D.P.R. 380/2001.

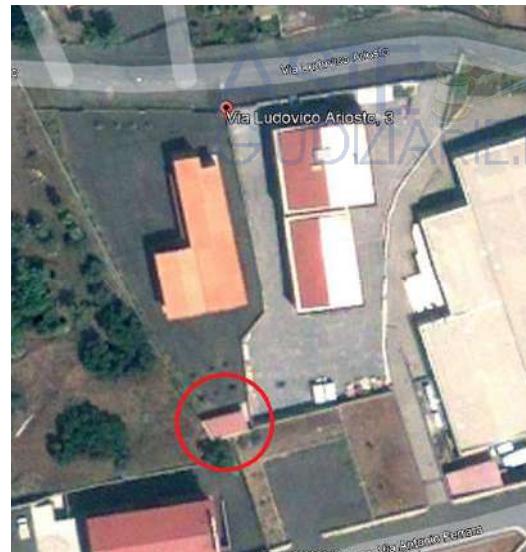
Foto aerea del 26/07/2009- la tettoia lato sud è realizzata, i volumi in aderenza al fabbricato non sono ancora presenti.

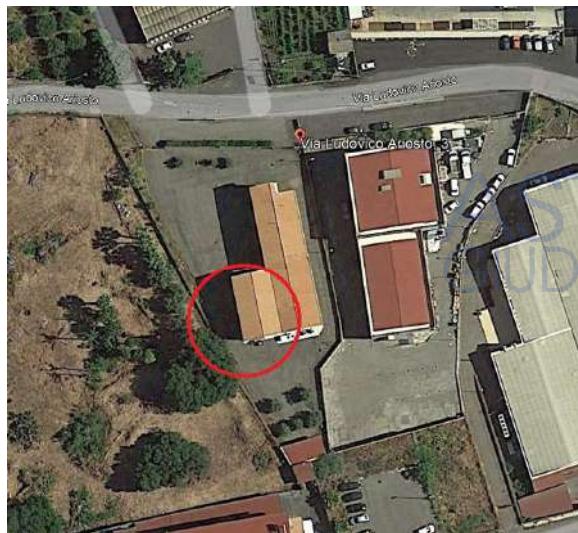
Foto aerea del 06/06/2014- la tettoia lato sud è realizzata, i volumi in aderenza al fabbricato non sono ancora presenti.

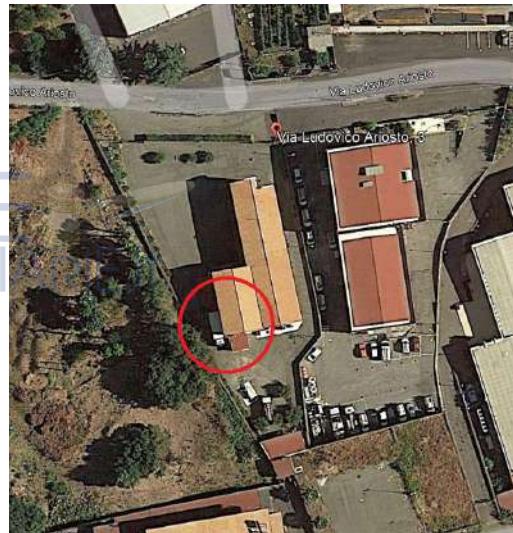
Foto aerea del 31/07/2016- la tettoia lato sud è realizzata, i volumi in aderenza al fabbricato sono presenti.

Per tali opere non risulta presentata alcuna richiesta di autorizzazione e, pertanto, sono da considerarsi abusive.

Considerato quanto previsto dalle N.T.A. Del vigente P.R.G., per i due manufatti è possibile richiedere sanatoria ai sensi dell'art. 36 del D.P.R. 380/2001 e dell'art. 14 L.R. 16/2016 e ss.mm.ii..

In merito al punto 4., la tettoia è ubicata a ridosso del confine, contravvenendo a quanto previsto dall'art. 20 delle N.T.A. del P.R.G.. Pertanto, è da ritenersi non sanabile.

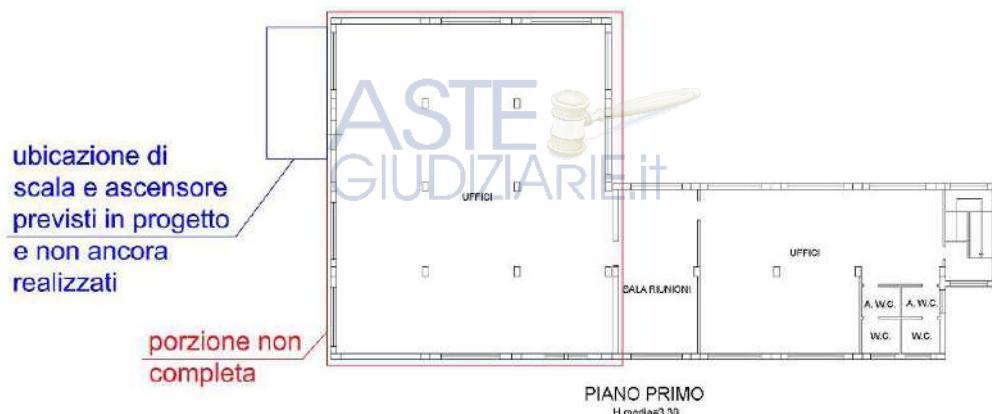
In tale porzione risultavano realizzate le tamponature e gli infissi esterni mentre erano totalmente mancanti tramezzi, impianti, intonaci, massetti, tinteggiature, pavimenti, zoccoletti e ogni altro elemento di finitura. Inoltre risultava mancante l'ascensore e la scala esterna di collegamento al piano terra sul lato sud, previsto in progetto.

In merito a quanto espresso al punto 1., si terrà conto delle porzioni incomplete nella stima economica dell'immobile. Si riporta graficamente la porzione interessata.

- Poichè l'edificio così stimato è considerato completo in ogni sua parte, si quantifica forfettariamente l'importo necessario a completare la porzione di fabbricato al primo piano, attualmente al rustico.  
 Si considera una spesa media di € 150,00/mq, per una superficie linda di circa 250,00 mq.  
 Pertanto risulta necessaria una spesa di € 150,00/mq x 250,00 mq = € 37.500,00
- Le spese per sanare gli abusi edilizi ammontano a € 7.050,00;
- le spese per il ripristino dei luoghi ammonta a € 1.750.

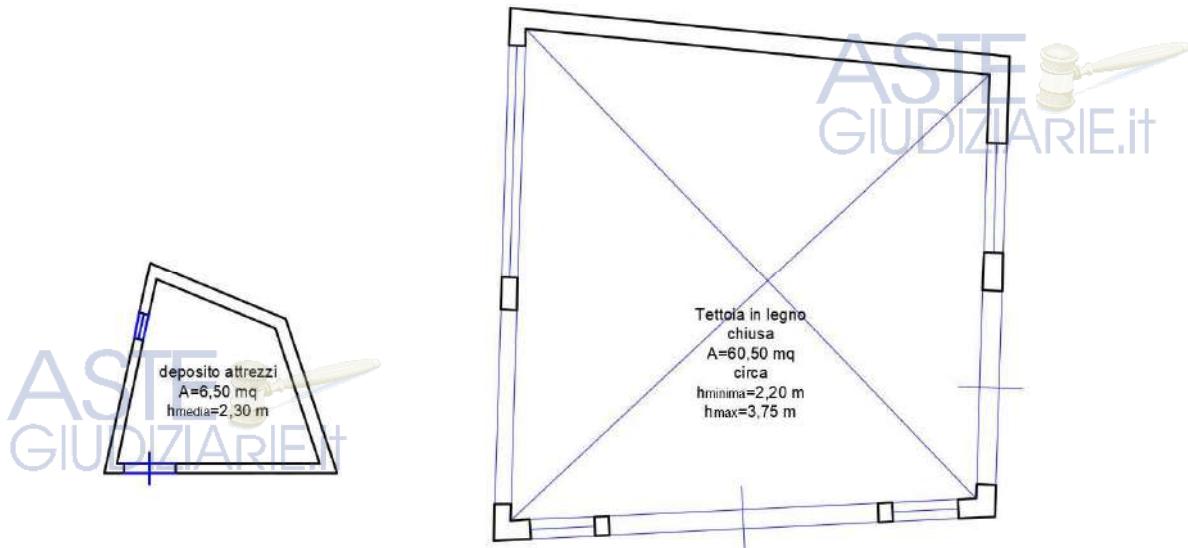
*Planimetria dei volumi in ampliamento:*

Sull'area di corte insistono due piccoli fabbricati, uno sul lato est e l'altro sul lato sud in aderenza al confine. Il primo è adibito a deposito piccoli attrezzi, è realizzato con muratura in blocchi di cemento e soprastante copertura in legno con una superficie complessiva di circa 6,15 mq. Il secondo è utilizzato come zona giorno e locale di sgombero, la struttura è in muratura con soprastante copertura in legno e tegole tipo monocoppo con una superficie complessiva di circa 60,50 mq.

*a sin. Il fabbricato sul lato est, a destra quello sul confine sud.*
