# TRIBUNALE DI CATANIA

n° 565/2021

**Struttura alberghiera denominata Santa Tecla Palace Hotel**

**Risposta alle osservazioni del Debitore Esecutato**

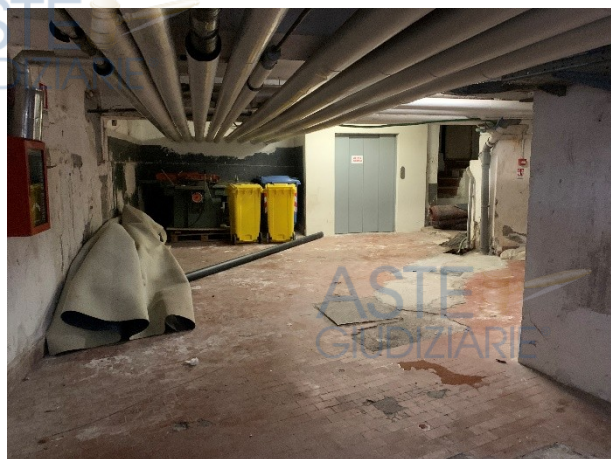
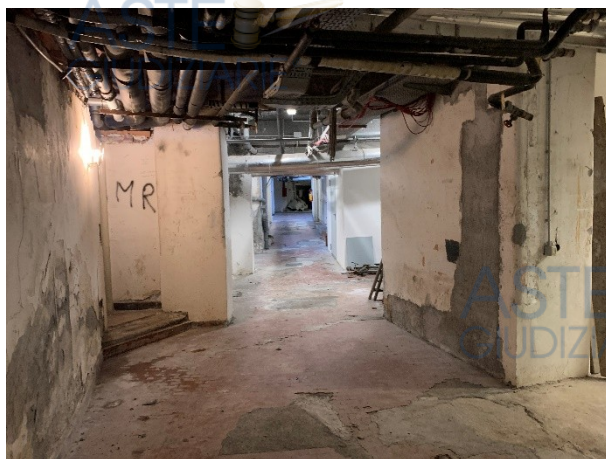
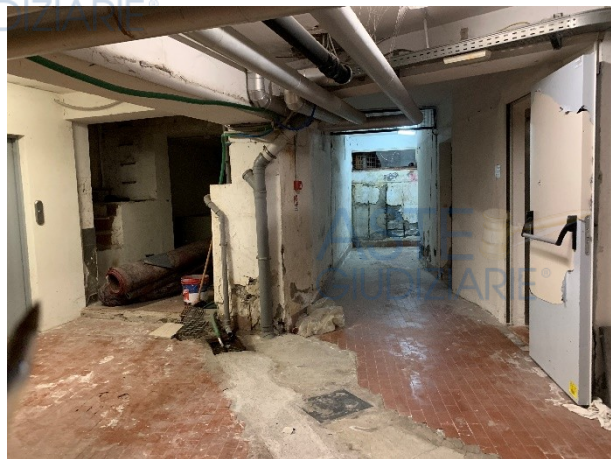
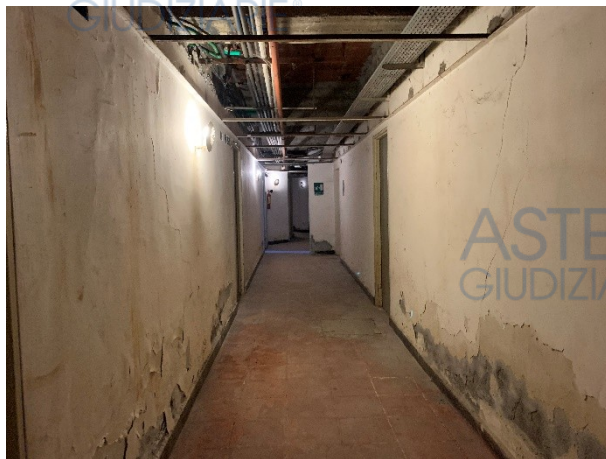
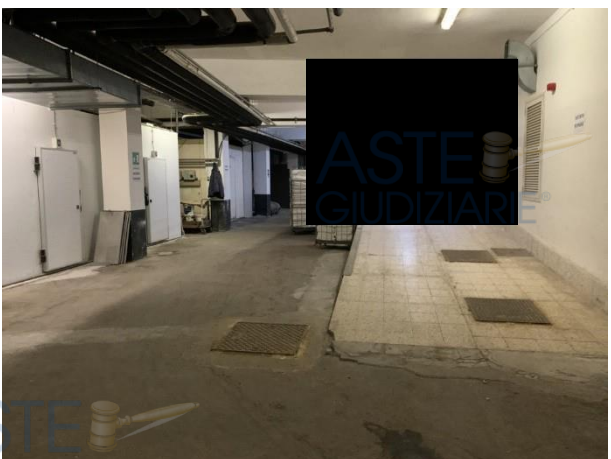
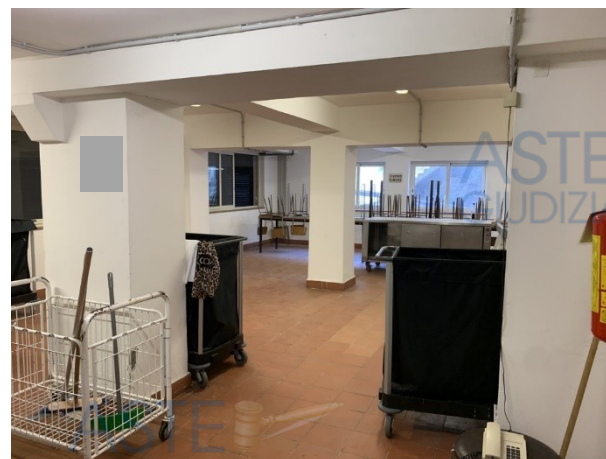
A tal proposito si riportano a seguire alcune immagini per meglio comprendere la differenza di finiture, dotazione, manutenzione e conservazione, di alcuni locali ubicati al piano secondo seminterrato, per i quali non è possibile adottare coefficiente di ragguaglio pari al 100%, utilizzato per i piani superiori e per il centro congressi.

– Foto n. 1 e 2: vista del piano secondo sottostrada –

– Foto n. 3 e 4: vista del piano secondo sottostrada –

– Foto n. 5 e 6: vista del piano secondo sottostrada –

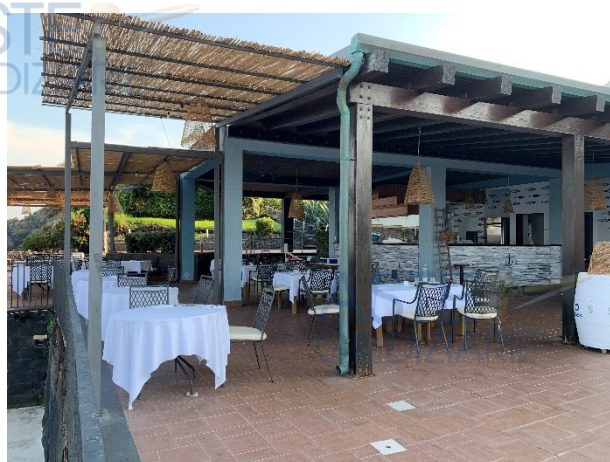
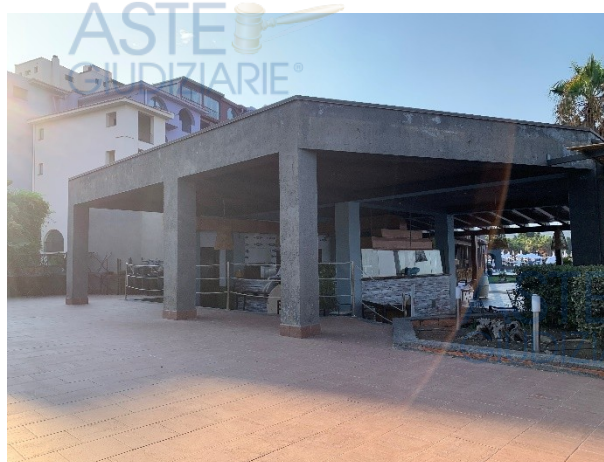
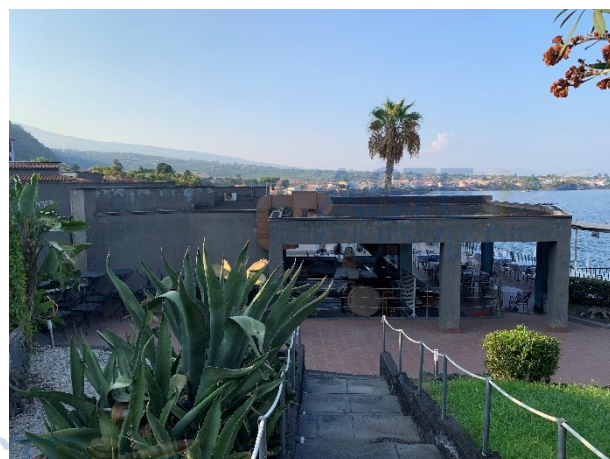
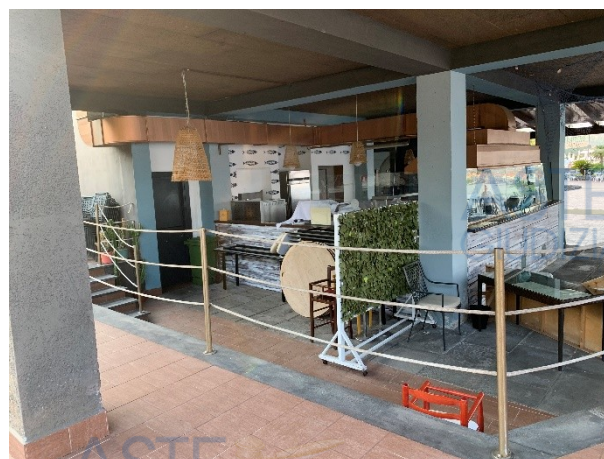
Sempre nelle note a margine, in merito alla quotazione del grill "La Rada", viene definita "irriverente" l'applicazione di un coefficiente di ragguaglio pari al 30%; si evidenzia come tale coefficiente sia applicato esclusivamente alla porzione di 174 mq (superficie ragguagliata 52 mq), che costituisce la tettoia dei soli posti a sedere (priva di chiusure verticali e quindi solo ad uso stagionale). Con l'applicazione di tale coefficiente di ragguaglio il valore che viene attribuito a tale struttura aperta è pari a circa € 53.000, valore questo sicuramente da non considerare "irriverente" per una semplice tettoia.

Si riportano a tal proposito alcune immagini della struttura esterna ove è ubicato il grill denominato "La Rada".

– Foto n. 7 e 8: vista della struttura esterna denominata “La Rada” –

– Foto n. 9 e 10: vista della struttura esterna denominata “La Rada” –

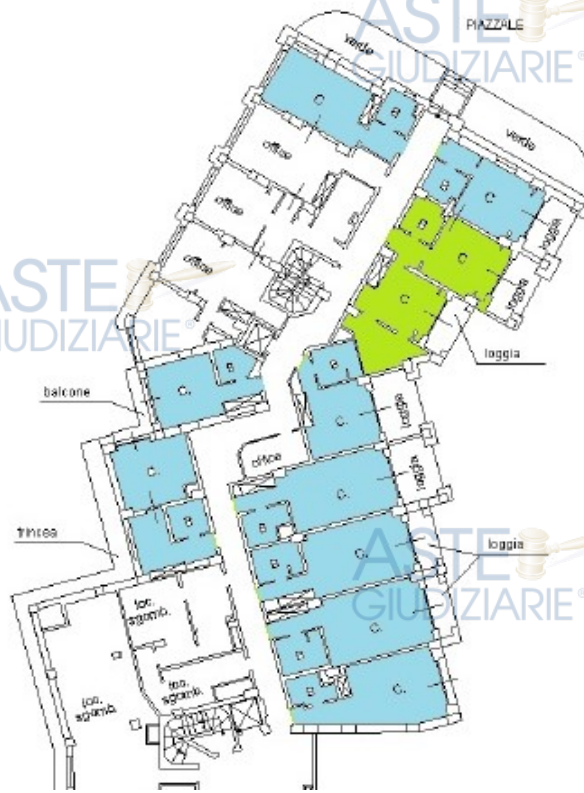
A tale quota devono quindi considerarsi solo le camere riportate nel grafico seguente (**nove doppie ed una quadrupla**). In merito alle camere n.441-442 queste sono già contabilizzate nel piano quarto. In merito alle suite del piano quinto si ribadisce che non sono presenti camere ad uso ricettivo a tale quota bensì l'appartamento in uso all'amministratore della società esecutata, considerato ai fini della stima equivalente a n.3 suite.

– Fig n. 1: Camere al piano primo seminterrato dove in azzurro sono indicate le camere doppie ed in verde quella quadrupla –

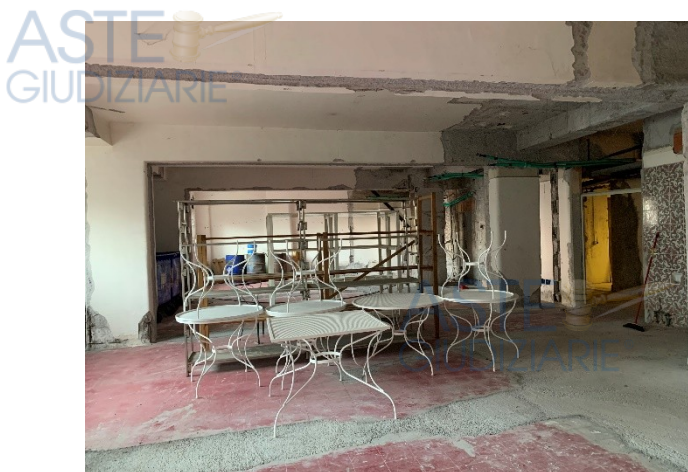
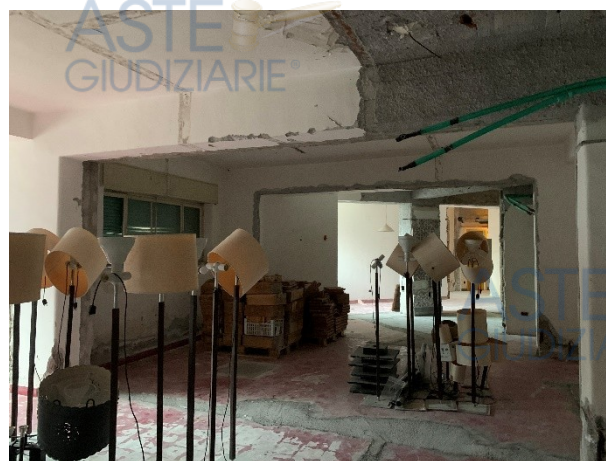
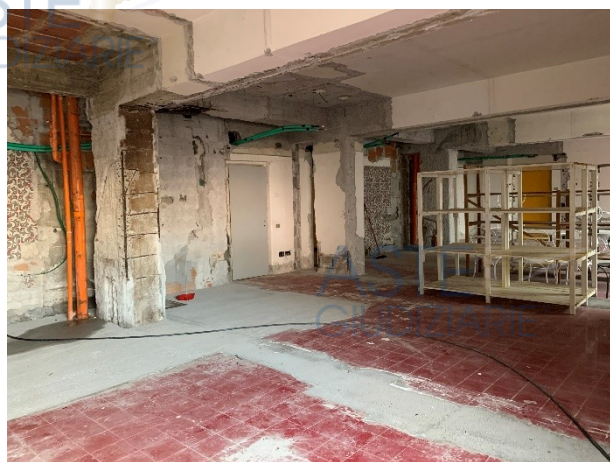
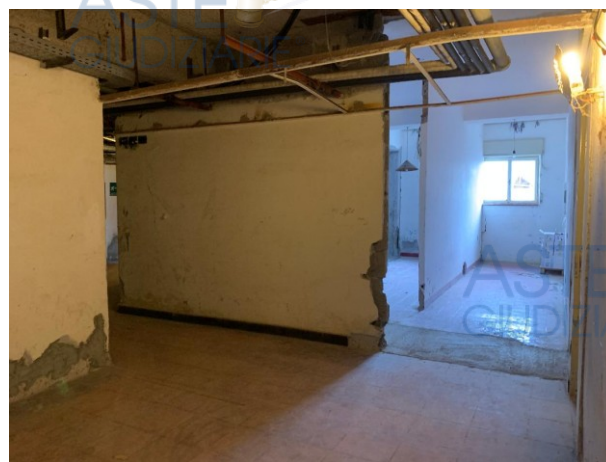
– Foto n. 11 e 12: Area in origine occupata dalle stanze al piano secondo seminterrato –

– Foto n. 13 e 14: Area in origine occupata dalle stanze al piano secondo seminterrato –
