# TRIBUNALE DI CATANIA

Procedura esecutiva immobiliare n° 618/2021 R.G.

Consulenza Tecnica d'ufficio  
**RELAZIONE**

**Esperto stimatore: Ing. Fabrizio Fichera**

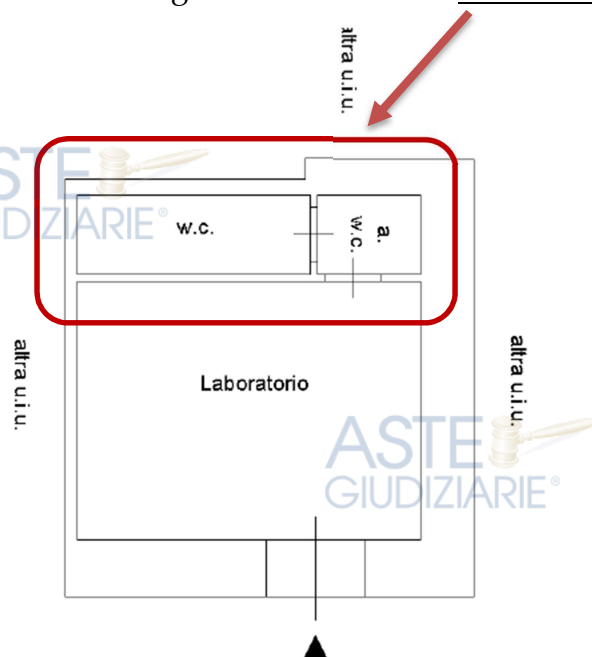
OPERE DA ESEGUIRE

Per quanto riguarda l'unità negoziale **Foglio 69 part.15491 sub 43:**

la planimetria corrisponde con il progetto approvato, ma non con lo stato dei luoghi, visti i servizi igienici mancanti sui luoghi. CILA

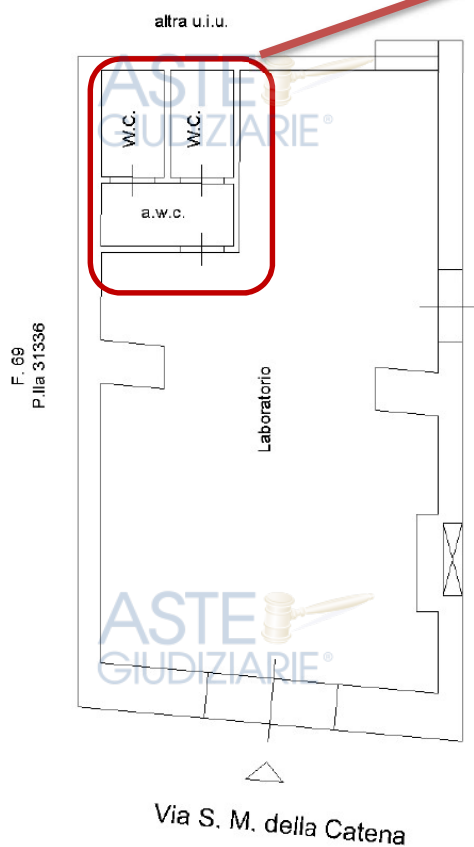
OPERE DA ESEGUIRE

la planimetria corrisponde con il progetto approvato, ma non con lo stato dei luoghi, ove mancano i servizi igienici. CILA

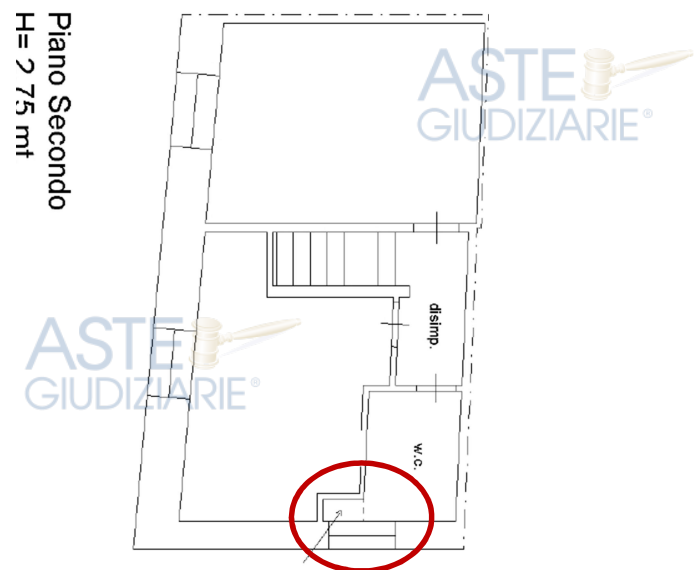
Per quanto riguarda l'unità negoziale **Foglio 69 part.15491 sub 23**:

la planimetria catastale non corrisponde con il progetto approvato. Lo stato dei luoghi corrisponde alla variante non autorizzata (posizionamento diverso della scala (opera strutturale) ed apertura finestra non prevista nel progetto autorizzato-conseguente modifica di prospetto). SCIA.

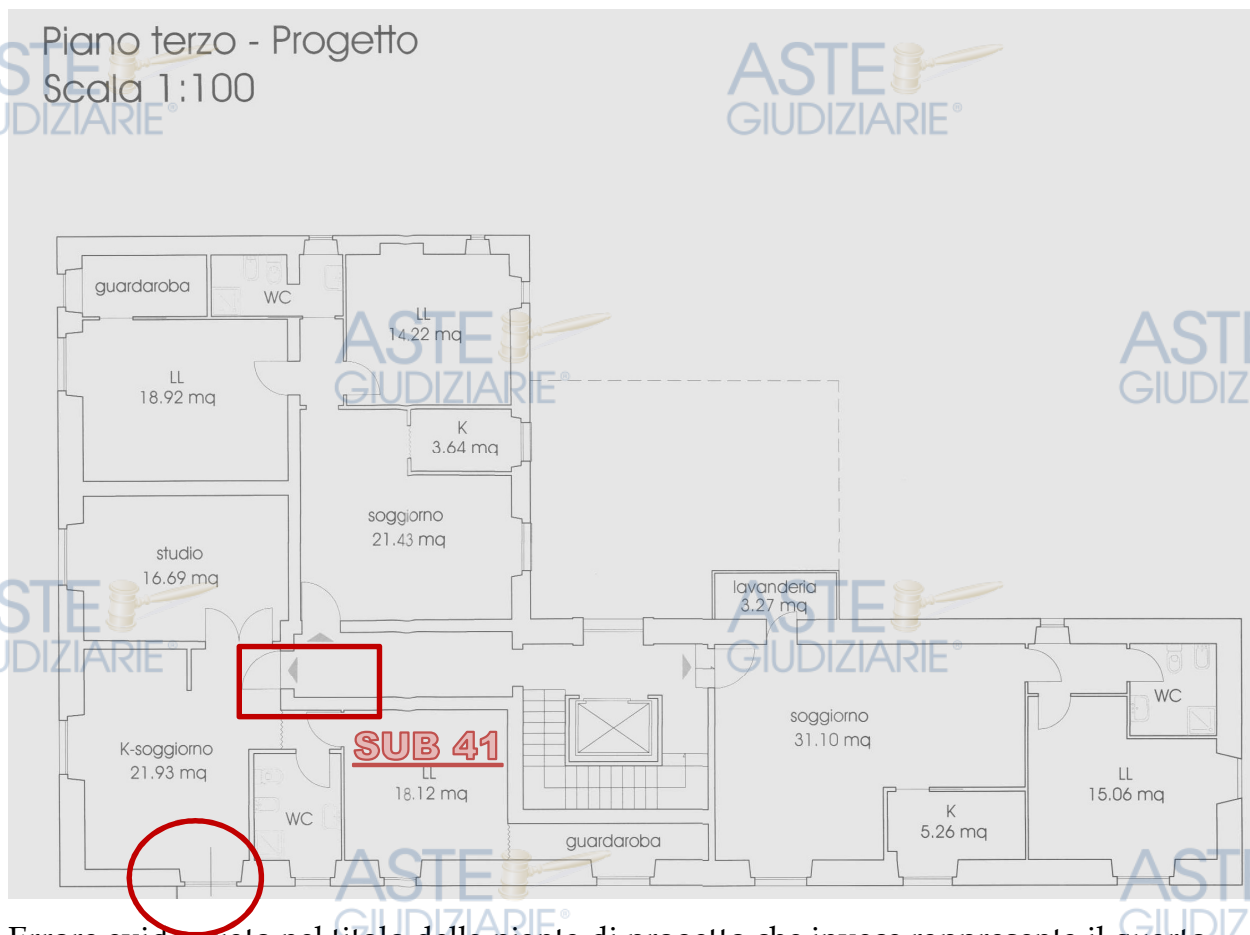
## PIANTA PIANO QUARTO C.E. 476/09

Errore evidenziato nel titolo della pianta di progetto che invece rappresenta il quarto piano come indicato nella testata della Tavola n.6, timbrata dall'ufficio tecnico che si allega

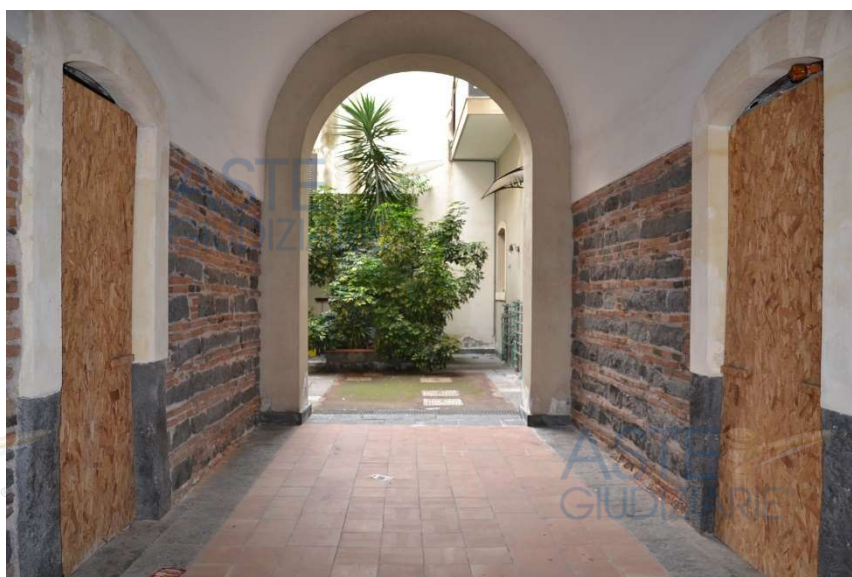
La struttura portante del fabbricato è in muratura, con cinque elevazioni fuori terra; i solai sono realizzati con travi di acciaio, gretonato di pomice e gesso, con tavelloni in cls, presso i piani secondo terzo e quarto; Al primo livello, invece la struttura portante è a volte. La copertura a falde ha una struttura portante in legno con manto sovrastante di coppi siciliani.

Vista dell'androne del palazzo.

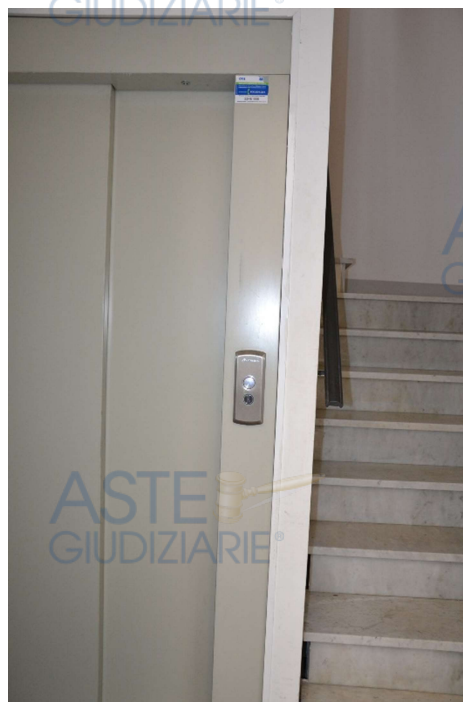
I lavori indicati nella C.E. 476/09, per quanto riguarda questi immobili, non sono mai iniziati. L'immobile è stato dotato di ascensore di tipo idraulico nel vano scala.

Vista ascensore

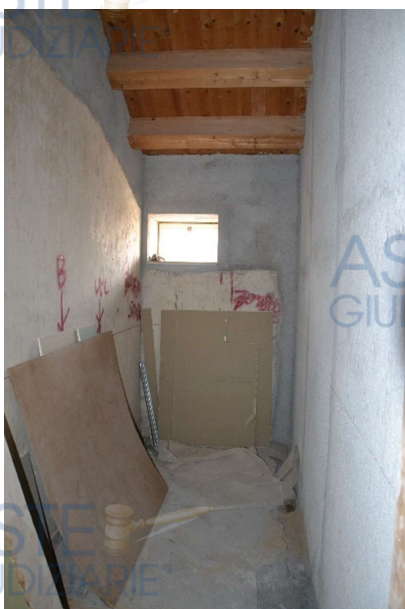
La planimetria catastale non corrisponde con il progetto approvato. Lo stato dei luoghi corrisponde alla variante non autorizzata (ampliato il vano soggiorno anticipando l'ingresso con relativa demolizione del muro non tramezzo del corridoio, chiusura di una finestra nel vano Nord-Ovest, e nuova posizione del wc).

Vista wc Sub 41

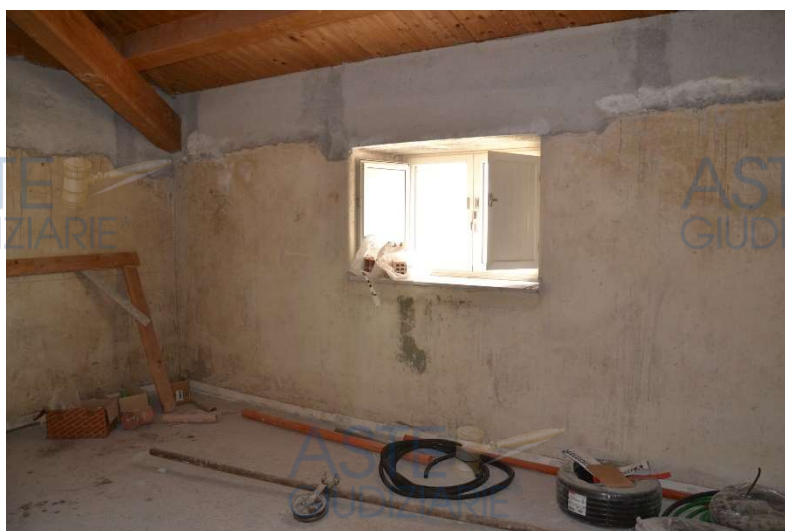
Vista Vano Nord-Ovest Sub 41

Per quanto riguarda l'unità negoziale **Foglio 69 part.15491 sub 41**: si valuta il ripristino dello stato dei luoghi al progetto approvato, visto che la finestra oggi chiusa era aperta in fase di rilievo precedente alla C.E. 476/09, e giustamente lasciata aperta nel progetto approvato. Ne consegue anche la demolizione del vano wc ed il posizionamento di quest'ultimo come da progetto approvato, ed una verifica statica C.I.S.(certificato di idoneità statica) vista la demolizione del muro non tramezzo del corridoio e lo spostamento delle aperture/finestre sul muro di confine.
