# TRIBUNALE DI CATANIA

Procedura Esecutiva immobiliare n. 64/2022

**CONSULENZA ESTIMATIVA GIUDIZIARIA**

I beni oggetto della presente consulenza di stima sono situati nel Comune di Aci Catena in via Vincenzo Ricca nn. 1/B e 1/C.

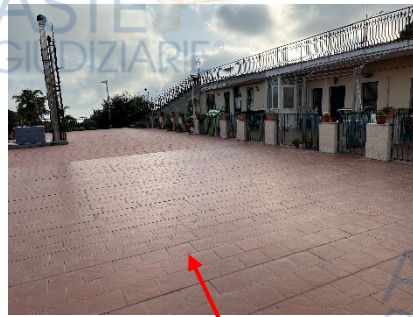
Lastrico solare sub 102 (Bene 21)

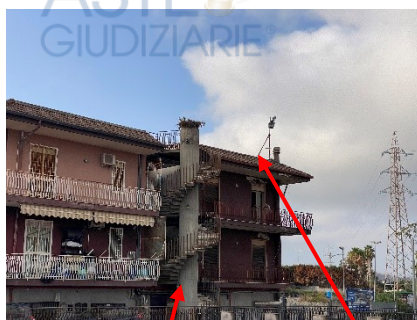
Scala C di accesso al piano secondo  
ove è ubicato il lastrico

Il bene si trova in un sufficiente stato di manutenzione ma, data la vetustà, non si escludono eventuali infiltrazioni agli ambienti sottostanti. Da evidenziare che la scala C di accesso a tale bene versa in condizioni di scarsissima manutenzione con pavimentazione divelta, evidente usura dell'intonaco distaccato in diversi punti e ferri d'armatura in evidente stato di ossidazione. Le spese di manutenzione della scala sono da ripartire tra i condomini che da tale scala hanno accesso ai propri immobili. Ad oggi, da informazioni ricevute sui luoghi al momento del sopralluogo, pur essendo l'immobile inserito in un contesto condiviso con altri immobili, non vi è un condominio regolarmente costituito, pertanto al momento non appare esserci una spesa deliberata.
