# TRIBUNALE DI CATANIA

Procedura esecutiva immobiliare

n° 677/2015 R.G.Es.

**Immobili in Santa Venerina in via Felicetto civ.39-41**

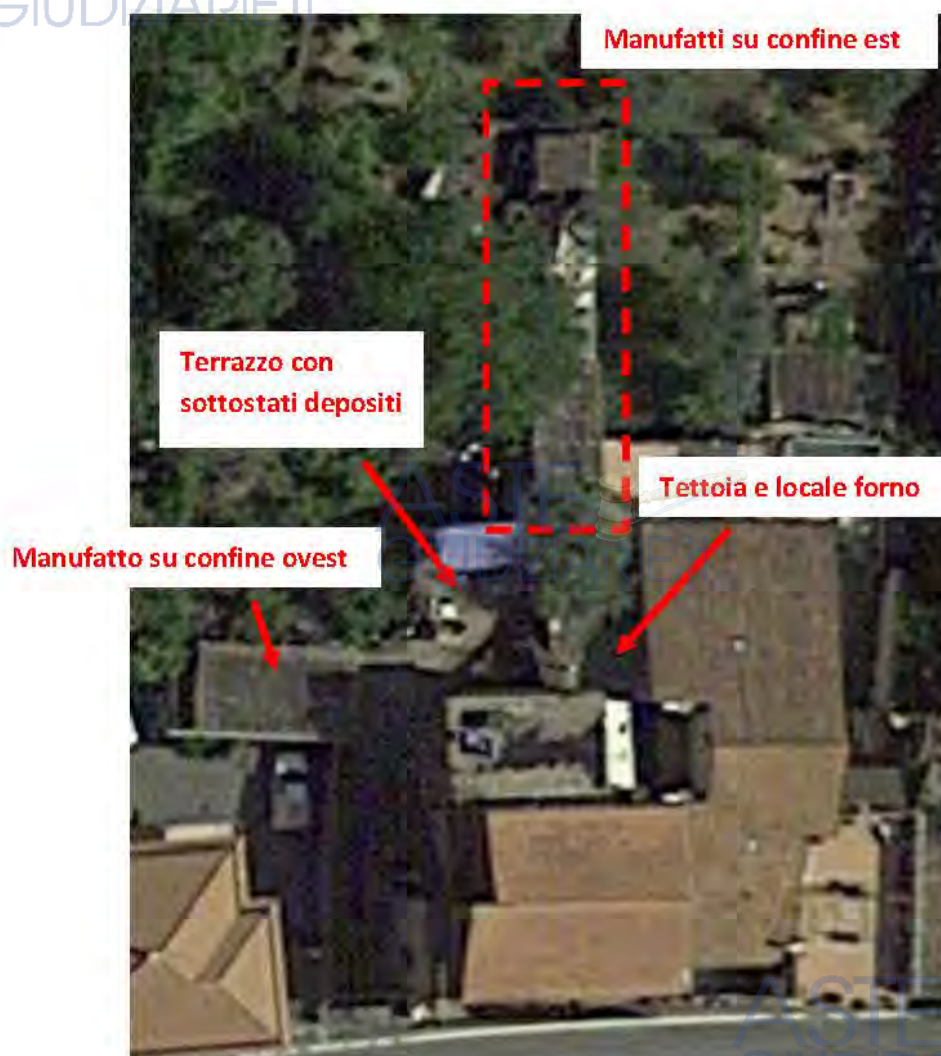
In corrispondenza dell'area esterna identificata con il sub.1 si rilevano i seguenti abusi: presenza di una tettoia realizzata in parte con struttura precaria in legno ed in parte in ferro con sovrastante manto in parte in lamiera grecata ed in parte in ondulina (probabile Eternit). La tettoia insiste sia sul fabbricato in oggetto che su una struttura in ferro e vetro in corrispondenza del confine a est. La tettoia si estende verso nord sino a divenire copertura di un manufatto realizzato in blocchi di cls vibrato che racchiude al suo interno un forno in muratura. Tale manufatto, così pure la tettoia, presentano quindi sviluppo sud-nord lungo il confine est del lotto.

Si riscontra ancora, in corrispondenza del confine a ovest un ulteriore manufatto in muratura di blocchi di cls vibrato con copertura in legno e manto in ondulina (probabile Eternit) utilizzato come box auto.

Per gli abusi sopra citati è stata emessa ordinanza di demolizione n.36/88 del 04/11/1988.

Abusi in corrispondenza del sub.1

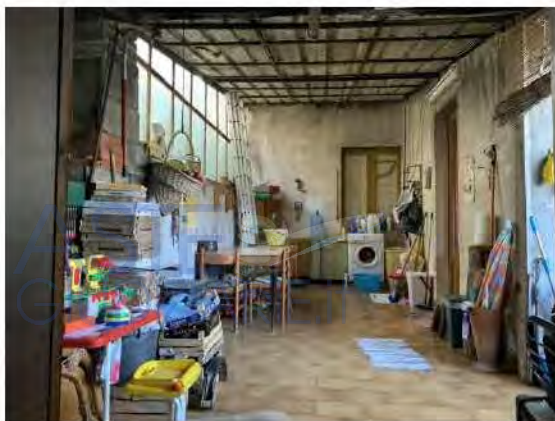
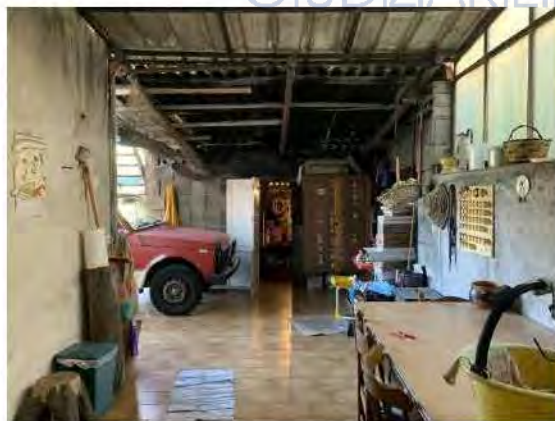
A SX porzione a est occupata dalla tettoia tra fabbricato, sub.2, e confine ed a Dx terminazione nord della tettoia dove è presente il vano con forno a pietra

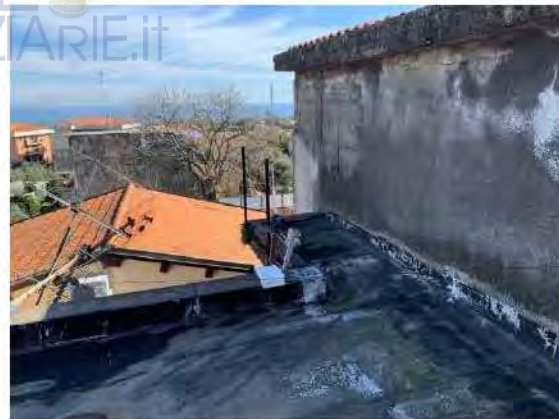
Locale piano secondo e terrazzo a livello

Il volume al piano secondo si presenta allo stato rustico sia in corrispondenza del pavimento che delle pareti. La struttura lignea della copertura è a vista con sovrastante tavolato e manto in tegole.

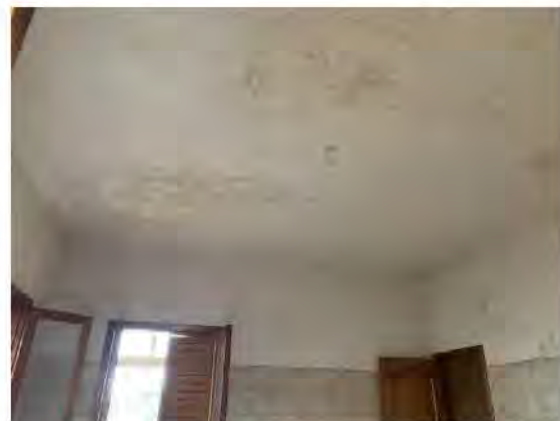
Lo stato di manutenzione e conservazione generale interno è da considerarsi scarso. Si riscontrano diffuse patologie da umidità di infiltrazione che interessano la quasi totalità dei soffitti ed anche parte delle murature. Si riscontrano inoltre manifestazioni visibili da umidità

I balconi ai piani primo e secondo (questi ultimi corrispondenti con terrazzo di copertura) si presentano vistosamente ammalorati e la struttura lignea della copertura del vano al piano secondo si presenta vistosamente inflessa con puntelli posti a limitarne il cedimento.

In merito al terrazzo ed ai balconi è possibile ipotizzare una riduzione delle caratteristiche prestazioni dei sistemi di impermeabilizzazione.

Alcuni esempi di patologie da umidità riscontrate

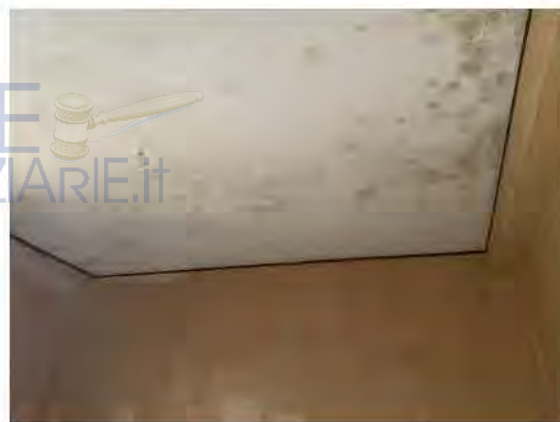
Alcuni esempi di patologie da umidità riscontrate

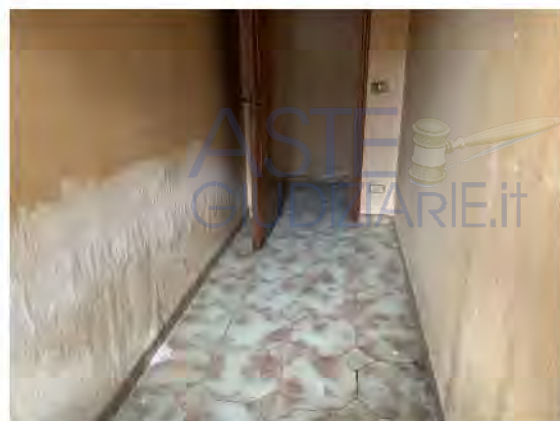
Alcuni esempi di patologie da umidità riscontrate
