## TRIBUNALE DI CATANIA

# CONSULENZA TECNICA D'UFFICIO

PROCEDURA ESECUTIVA IMMOBILIARE N.706/2023 R.G.Es.

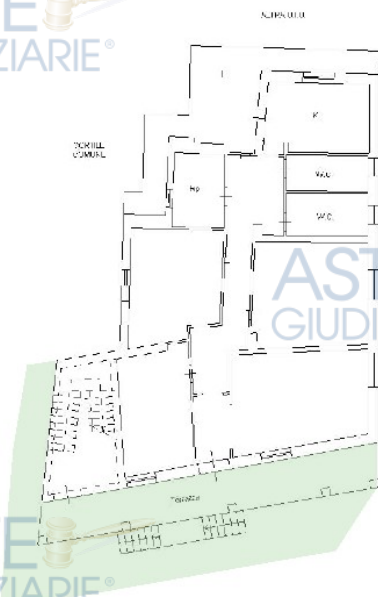
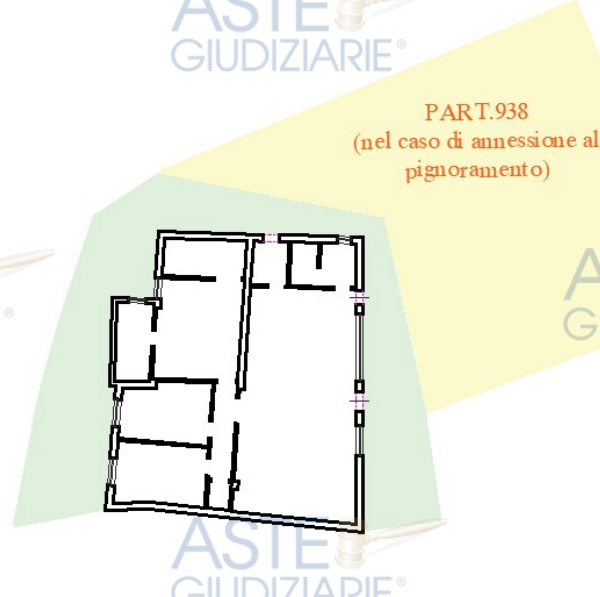
Figura 2

In particolare sono state individuate le seguenti unità negoziali:

**Unità Negoziale 1**

Appartamento per civile abitazione al Piano Terra-Rialzato dello stabile - identificato al N.C.E.U. del Misterbianco al Foglio 13, Particella 408, Subalterno 3, Categoria A/2 (cfr. Allegato 7.1)

### Unità Negoziale 2

Appartamento per civile abitazione (ex garage) al Piano Sottotrada – individuato al identificato al N.C.E.U. del Misterbianco al Foglio 13, Particella 408, Subalterno 2 (cfr. Allegato 7.2 ed Allegato 8.2).

### UNITA' NEGOZIALE 1

### UNITA' NEGOZIALE 2

**N.B. → Per ottenere tale divisione sarà necessario procedere al frazionamento (urbanistico e catastale) delle due unità immobiliari, e delimitare gli spazi esterni di pertinenza in modo da ottenere anche una separazione materiale tra i due immobili – che allo stato attuale sono funzionalmente indipendenti a livello di accessi, ma non presentano delimitazioni fisiche tra gli spazi esterni a servizio degli stessi. A prescindere dalla divisione in lotti, andrebbero ridefiniti i confini dei beni pignorati, essendo presenti al loro interno degli spazi occupati impropriamente ed in capo ad altre ditte (337, 339, 939), mentre sarebbe utile ed opportuno estendere il pignoramento alla particella 938 (in capo al debitore ma non pignorata, e di rilevante importanza per la fruizione degli spazi esterni al piano seminterrato). Il tutto previo rilievo dei confini proprietari con l'ausilio di un topografo.**
