# TRIBUNALE DI CATANIA

### CONSULENZA TECNICA D'UFFICIO

ESECUZIONE IMMOBILIARE R.G.Es. 709/2022

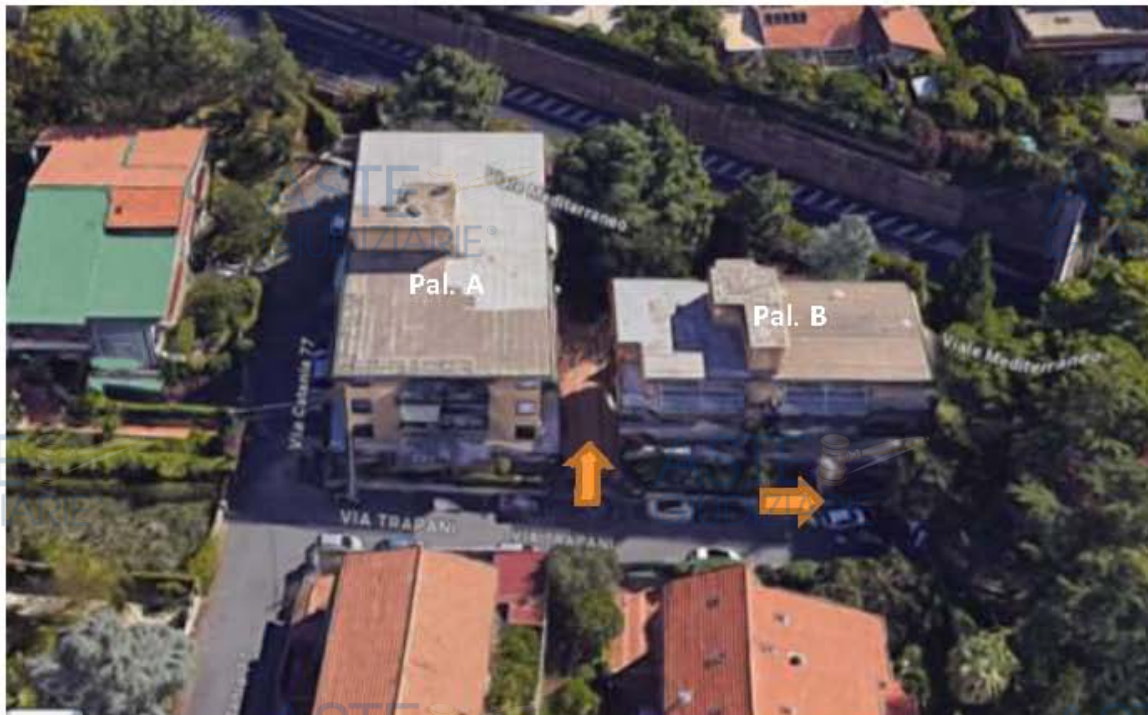
#### Localizzazione palazzina B e punti di accesso

Il bene oggetto di stima, avente accesso autonomo sia dalla corsia di manovra del piano seminterrato sia da un vialetto che costeggia l'area destinata a giardino, fa parte di un fabbricato (pal. B) in cemento armato con copertura piana a tre elevazioni fuori terra.

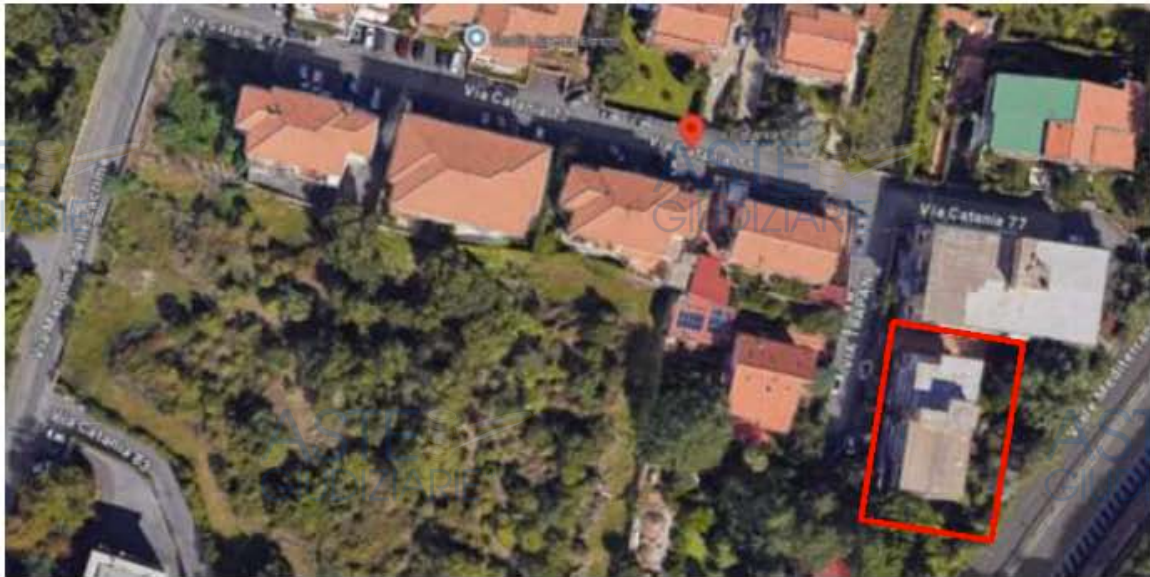
**Toponomastica palazzina B**

Sebbene l'indirizzo catastale del bene sia indicato come Via Catania 77, in realtà il bene è accessibile dalla vicina via Trapani (n.3 accesso scivola carrabile e n.28 da cancello pedonale) (Foto 1 e 2).
