TRIBUNALE DI CATANIA

Procedura n. 757/2021 R.G.E.

CONSULENZA ESTIMATIVA GIUDIZIARIA

Stimatore: dott. ing. Maurizio Antonio D'Urso

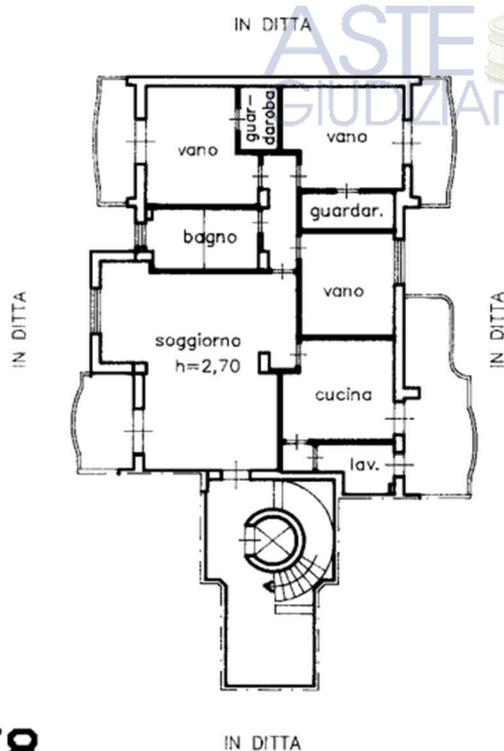
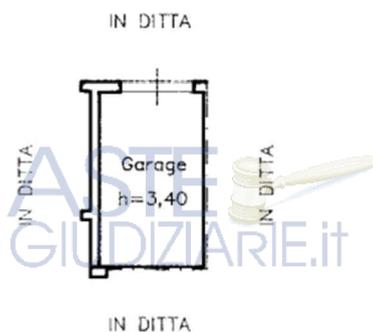
Planimetrie catastali (fuori scala) – a sinistra l'appartamento, a destra il garage.

Nella planimetria Catastale dell'appartamento non è indicata la veranda realizzata nel balcone così come non sono indicati l'abbattimento di alcune pareti e la diversa collocazione di alcune porte interne (cfr. planimetria stato di fatto). Tali interventi sono stati eseguiti in assenza di titolo abilitativo. La planimetria catastale del garage è conforme allo stato di fatto.

Valore stimato	€ 112.500,00
A detrarre:	
- Regolarizzazione della veranda "CILA", aggiornamento planimetria catastale "DOCFA" e pratica agibilità "SCA" (spese tecniche e amministrative)	€ 4.000,00*
- Costo verifica, adeguamento e certificazione impianti per la pratica "SCA"	€ 5000,00*
*i valori sono da ritenere indicativi.	
Valore di mercato	
€ 103.500,00	
(euro centotremilacinquecento/00)

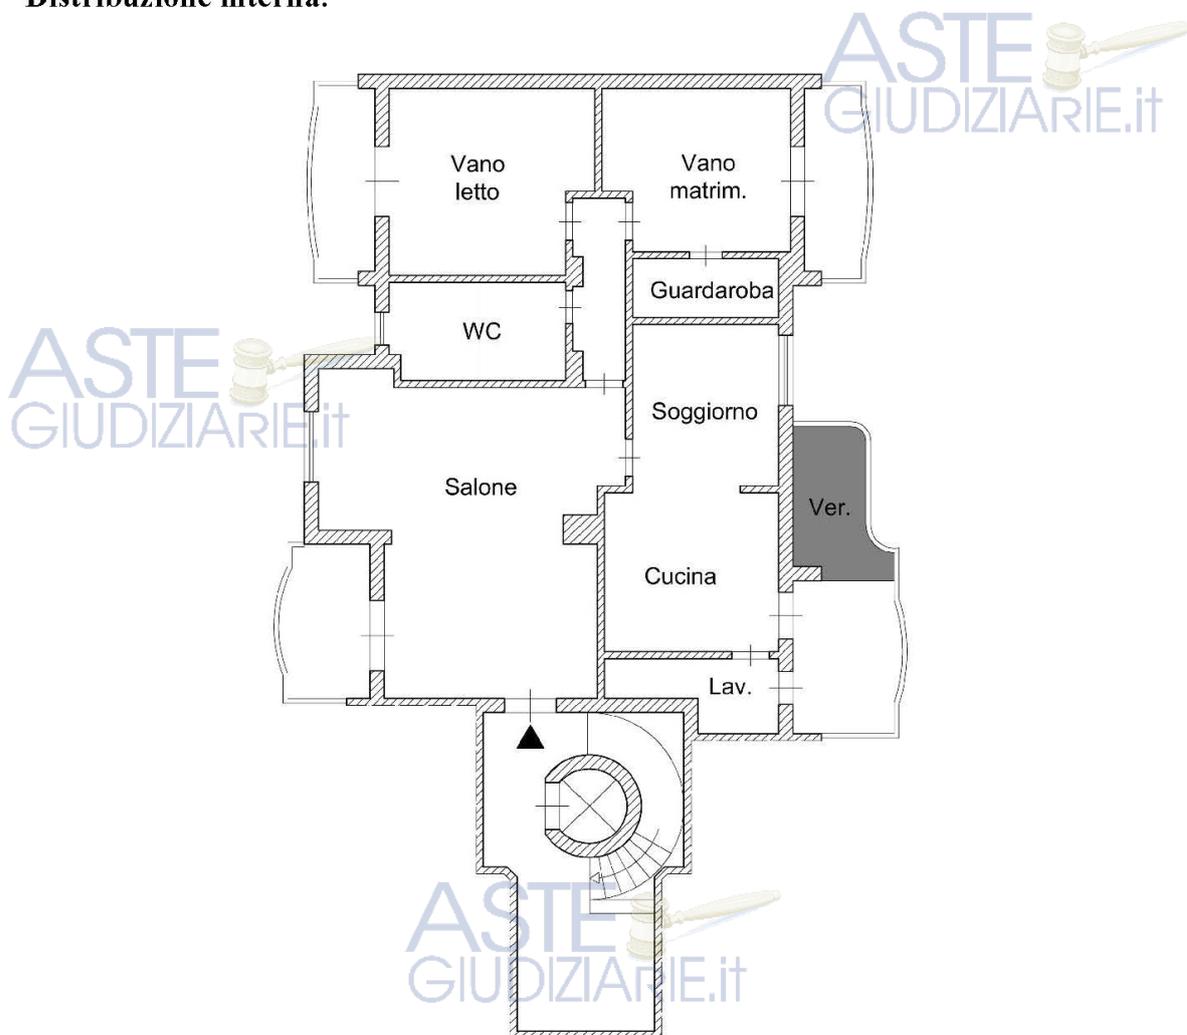
Pianta appartamento (*fuori scala*)

All'interno l'appartamento nel suo complesso si trova in discreto stato di conservazione a meno dei controtelai delle porte interne e dello strato di finitura della lavanderia che necessita del ripristino anche per la presenza di umidità da condensa. Esternamente, i balconi necessitano di un considerevole lavoro di ripristino.

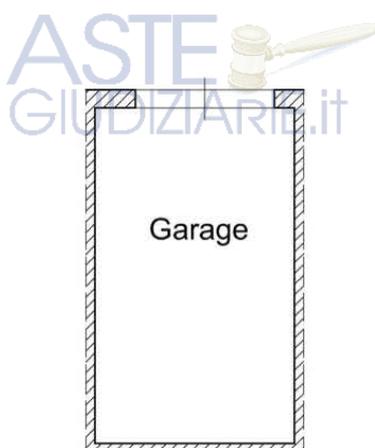
Pianta garage (fuori scala)

Il garage nel complesso risulta conforme urbanisticamente a meno del soppalco realizzato senza le necessarie autorizzazioni e che pertanto si ritiene debba essere smontato.

È da evidenziare la presenza di danni causati da umidità sulla parete a destra di chi entra, in parte della parete di fondo e sul soffitto; il danno è presumibilmente dovuto alla presenza di perdite delle tubazioni di scarico del condominio interne al locale. L'impianto elettrico (essenziale) non è funzionante.

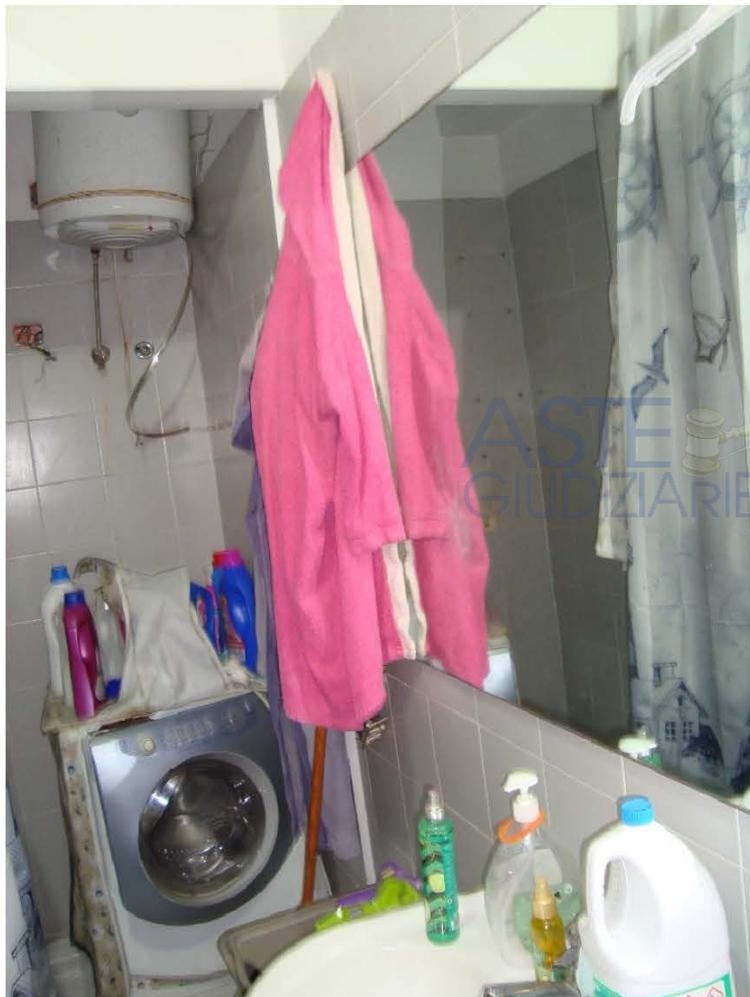
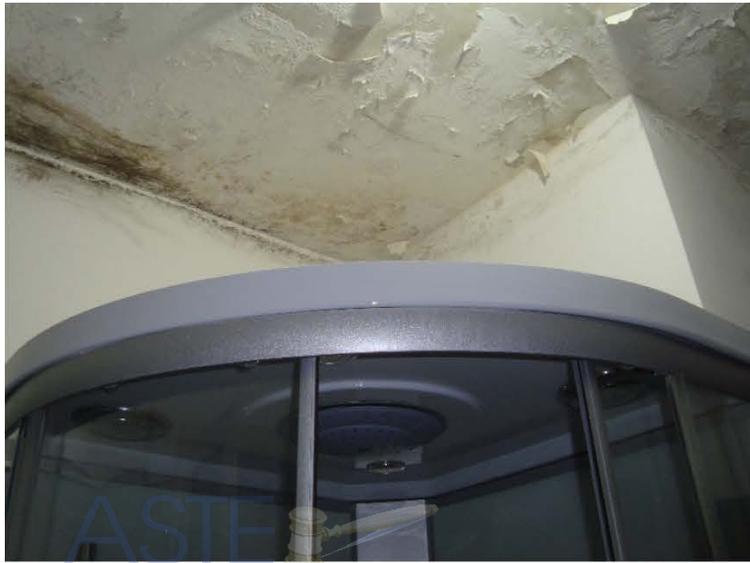
Figura 9. Lavanderia.

Figura 10. Particolare lavanderia.

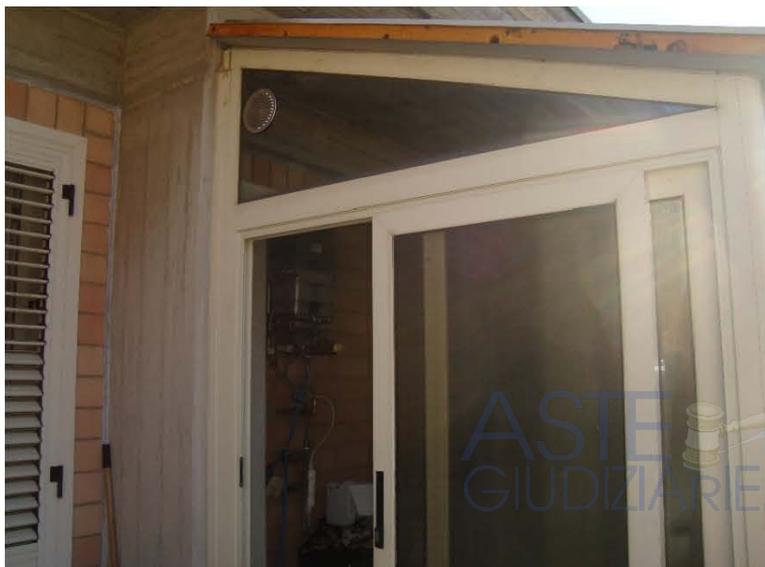
Figura 20. Veranda.

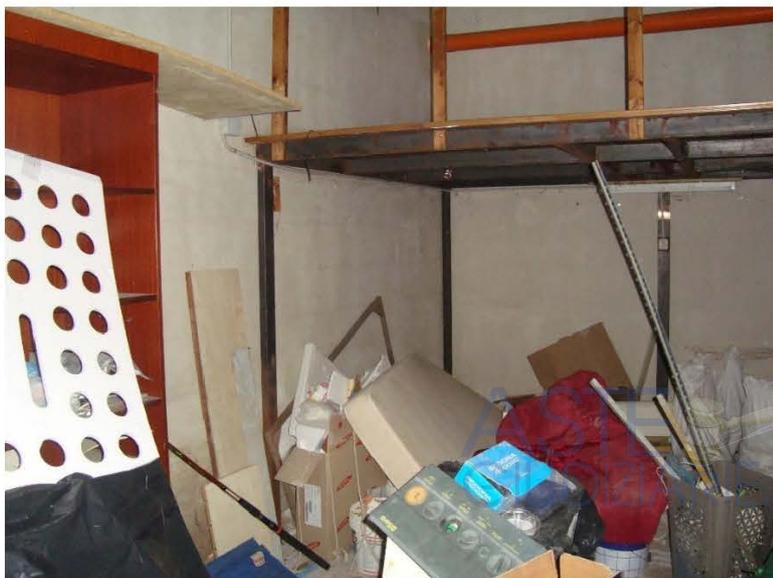
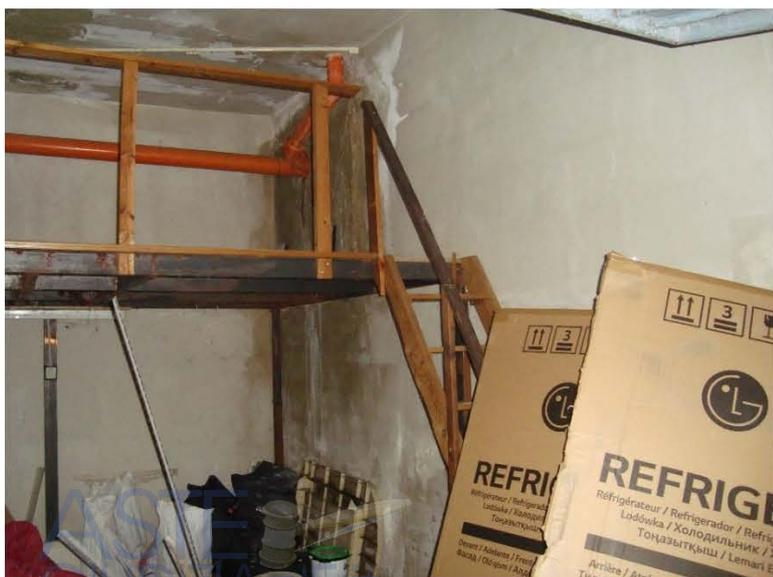
Figura 27. Garage.

Figura 28. Garage.
