# Tribunale di Catania

## RELAZIONE TECNICA FASCICOLO A

❖ Fabbricato adibito a struttura socio-assistenziale, sito in Castiglione di Sicilia (CT), via Pietra Marina n.51

**Procedura N.838/2018**

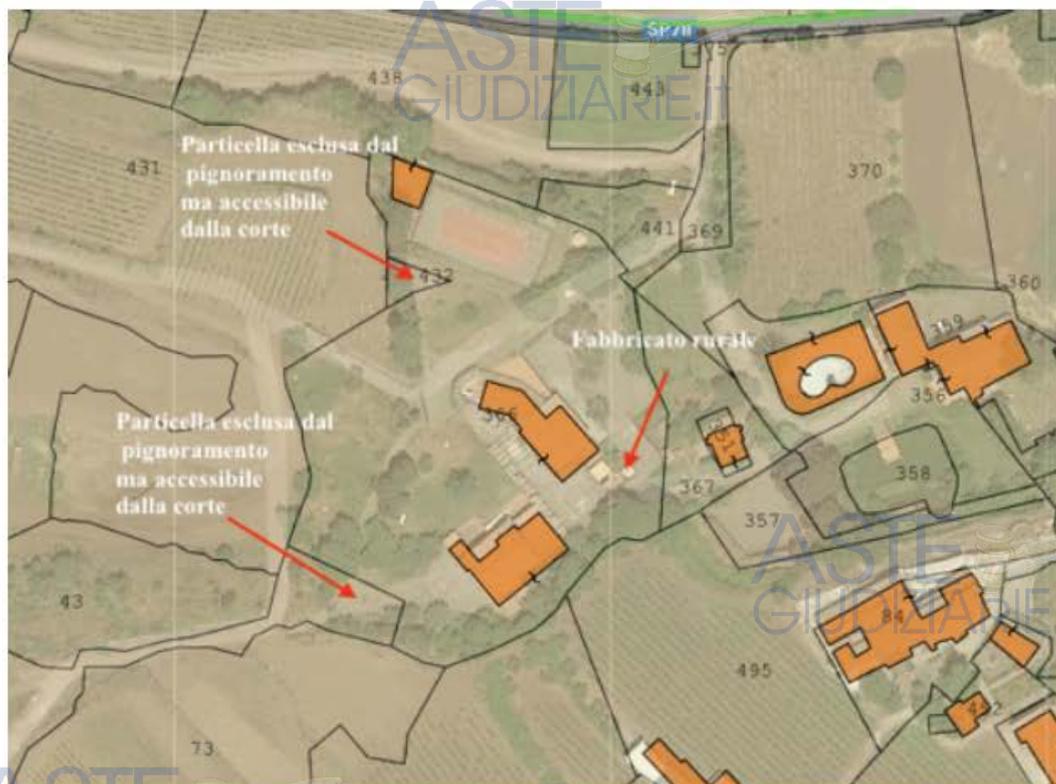
Figura 1 – Sovrapposizione estratto di mappa con stato dei luoghi

Si specifica inoltre che i confini lato Ovest e Sud-Ovest, non presentano confini delineati con alcune particelle; quest'ultime, fanno parte del complesso edilizio come corte, ma tuttavia non sono incluse nel pignoramento; di seguito la sovrapposizione dell'estratto di mappa con lo stato dei luoghi.
