**TRIBUNALE DI CATANIA  
VI SEZIONE CIVILE**

**Procedimento  
n° 9/2023 R.G.Es.**

**CONSULENZA TECNICA D'UFFICIO**

Procedimento n° 09/2023 R.G.Es.  
promosso da Maui  
contro [REDACTED]

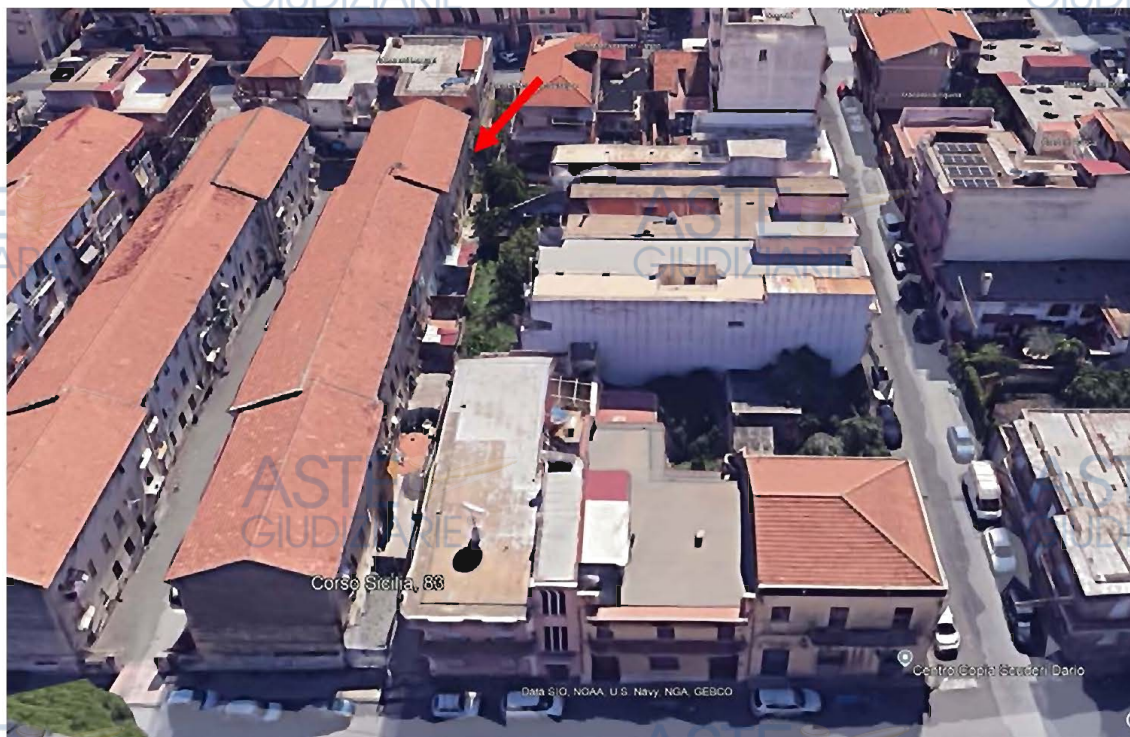
Vista lato Ovest della palazzina di appartenenza dell'immobile in oggetto

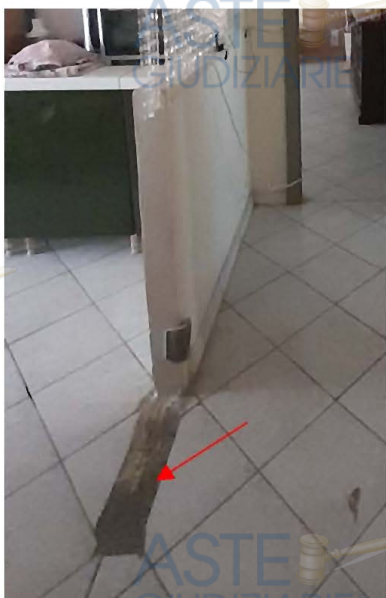
il divisorio tra cucina ed ingresso è stato parzialmente trasformato in muretto basso con un'apertura di accesso maggiore rispetto a quella del normale infisso interno, visibile dalla mancanza di pavimento nella porzione occupata precedentemente dal tramezzo;

Le modifiche sui muri divisorii appaiono di lieve entità, ma sebbene la superficie utile del vano cucina rimanga la stessa, concettualmente l'abbattimento in altezza del divisorio con l'ingresso ne modifica la fruizione e non permette di disimpegnare la cucina dal resto della casa. Si ritiene, dunque, che la modifica della planimetria catastale vada comunque effettuata, previa

presentazione della pratica per diversa distribuzione interna al comune.

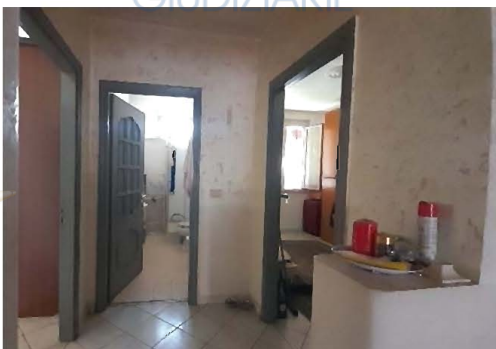
il muro (cerchiatura rossa nel catastale) che separa il disimpegno dai vani ad ovest è stato parzialmente abbassato;

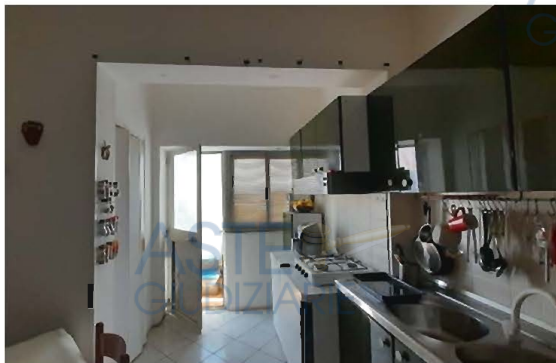
nel vano cucina risulta aumentata la superficie utile, per demolizione parziale del muro esterno adiacente il ballatoio con annessione di parte dello stesso. Tale porzione risulta chiusa a veranda ma con struttura non precaria. E' infatti presente un muretto con una finestra scorrevole.

Si ritiene che pur ravvisandosi la possibilità di realizzare uno spazio a veranda anche nella medesima posizione, esso dovrebbe comunque essere realizzato per intero con struttura precaria senza alcuna parte in muratura; lo stesso, inoltre, non potrebbe mai essere parte della cucina ma solo uno spazio non residenziale. Motivo per cui non si ritiene che vada mantenuto e se ne prevede lo smantellamento.

Infine è d'obbligo ricostruire il paramento murario esterno, che è condominiale.

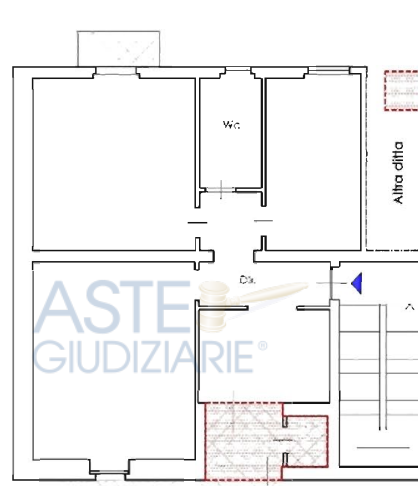
Planimetria catastale

Planimetria Stato di fatto

Per ciò che riguarda la demolizione del paramento murario condominiale adiacente il ballatoio e l'annessione di una porzione dello stesso alla cucina risulta essere aumento di cubatura e di superficie utile.

Dall'esame della planimetria catastale e della planimetria del progetto assentito, tale porzione risultava uno spazio a loggia, che comprendeva la lavanderia - "bucatoio" -, oggi annessa alla cucina.

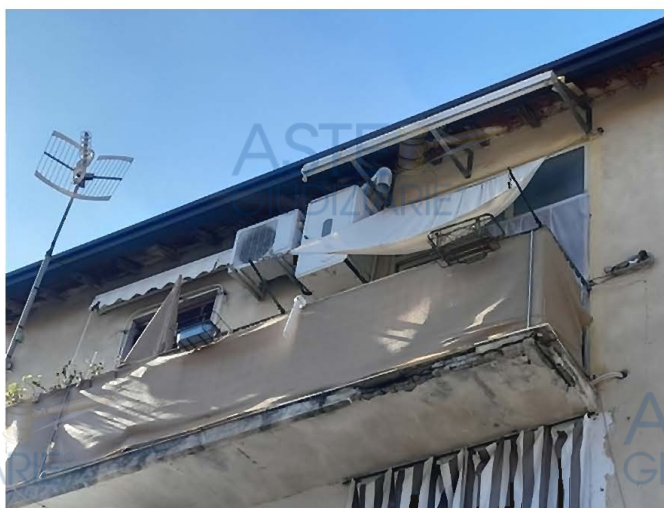
Vista del ballatoio su prospetto

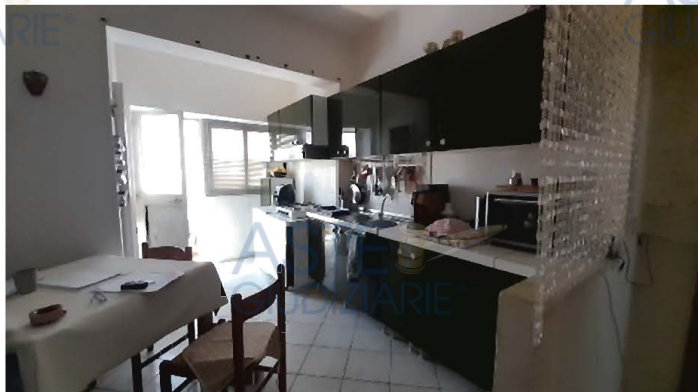
Interno del vano cucina

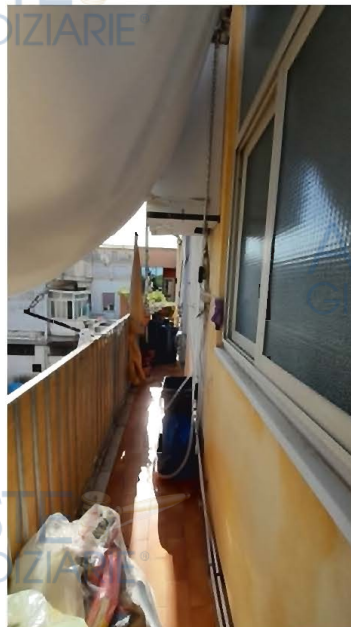
Vista sulla porzione di  
ballatoio chiuso a  
veranda

Traffandosi di alloggio condominiali, per di più dell'Istituto case popolari, non si ritiene possibile apportare sostanziali modifiche ai prospetti, che, portino, altresì, all'aumento della cubatura. Si ritiene, dunque, che vada ricostruito l'originario muro esterno tra cucina e ballatoio, la cui esatta posizione risulta ancora visibile nella porzione a ridosso del soffitto, e che vada rimossa la struttura della veranda che per sua stessa natura deve essere esclusivamente in struttura precaria.

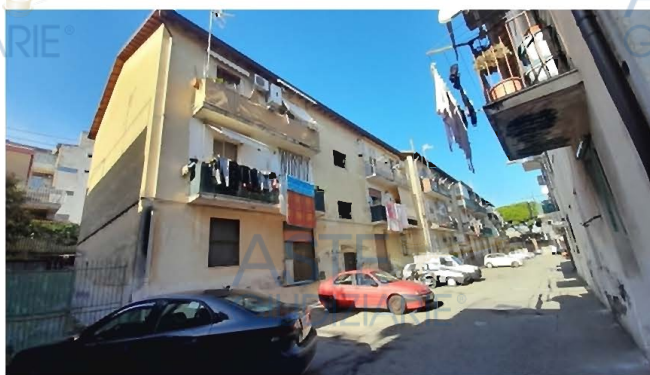
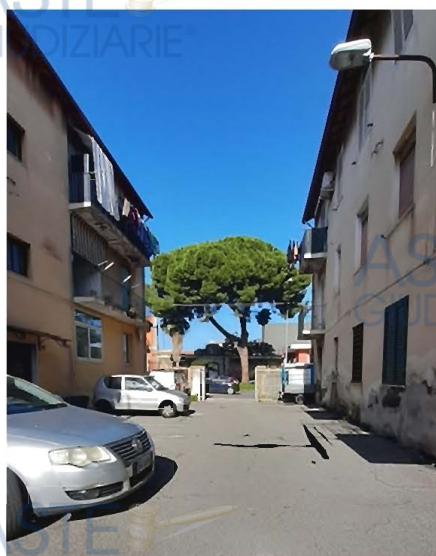
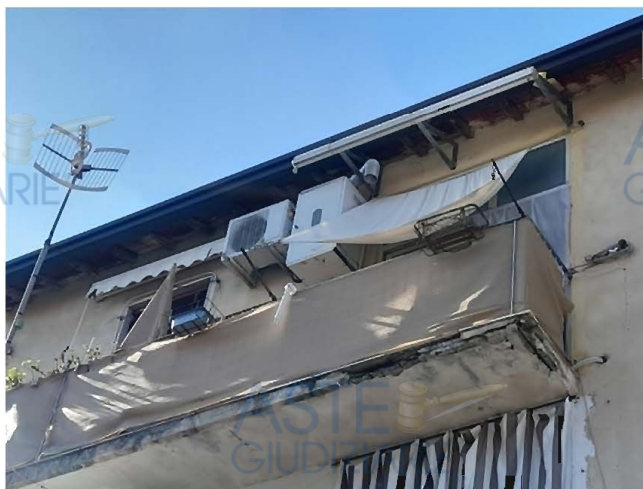
Gli edifici dell'IACP risultano, invece, degradati, certamente risentono di mancanza di manutenzione ordinaria e straordinaria che, nel tempo, ha conferito un aspetto deteriorato ai prospetti: lacune nell'intonaco sino a scoprire la muratura, riprese parziali effettuate dai singoli proprietari, frontalini deteriorati con i ferri della soletta scoperti e corrosi, modifiche ai prospetti medesimi che danno nell'insieme un aspetto trascurato al plesso e che certamente nell'insieme deprezzano il valore degli immobili.

Le condizioni dei ballatoi mostrano i segni di mancanza di manutenzione e di degrado che hanno portato al distacco e fessurazione dei frontalini.

Per quanto attiene lo stato di fatto del prospetto esterno esso risente della mancanza di manutenzione, tant'è che i frontalini del ballatoio presentano parziali crolli ed i ferri delle armature appaiono a vista ed ossidati. Si notano inoltre macchie di umidità dovute certamente ad infiltrazioni dall'intradosso, presumibilmente per mancanza o per danneggiamento del manto di impermeabilizzazione. Non si ravvisano comunque problemi di natura statica.
