TRIBUNALE DI CATANIA
SEZIONE FALLIMENTARE

Fallimento [REDACTED] s.r.l.
n. 114/2019 R.G.F.
Perizia estimativa

TECNICO STIMATORE
Ing. Alessandro Paternò Raddusa

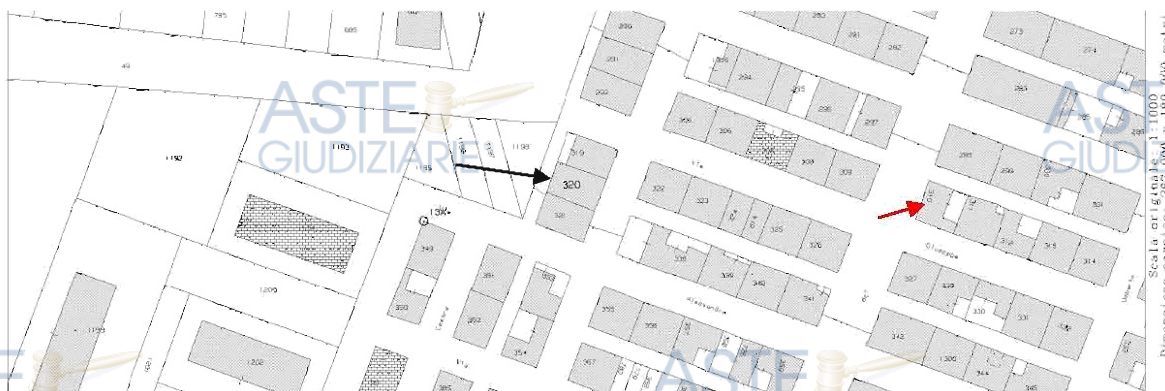
Come sopra indicato, in data 12.12.2019, lo scrivente si è recato sui luoghi insieme al Curatore, Avv. Minneci, al fine di individuare e prendere possesso del bene in oggetto. Sulla scorta dei dati catastali indicati nella relazione Notarile, deve segnalarsi che tale immobile risulta in mappa come segue (freccia nera):

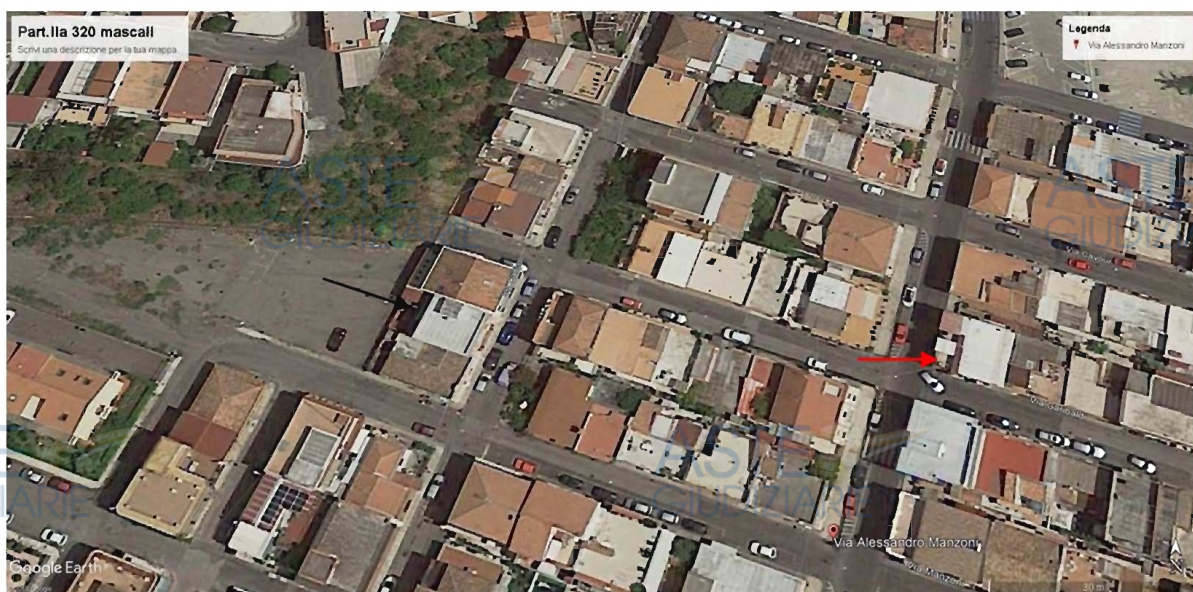
Nonché nella relativa foto aerea che segue:

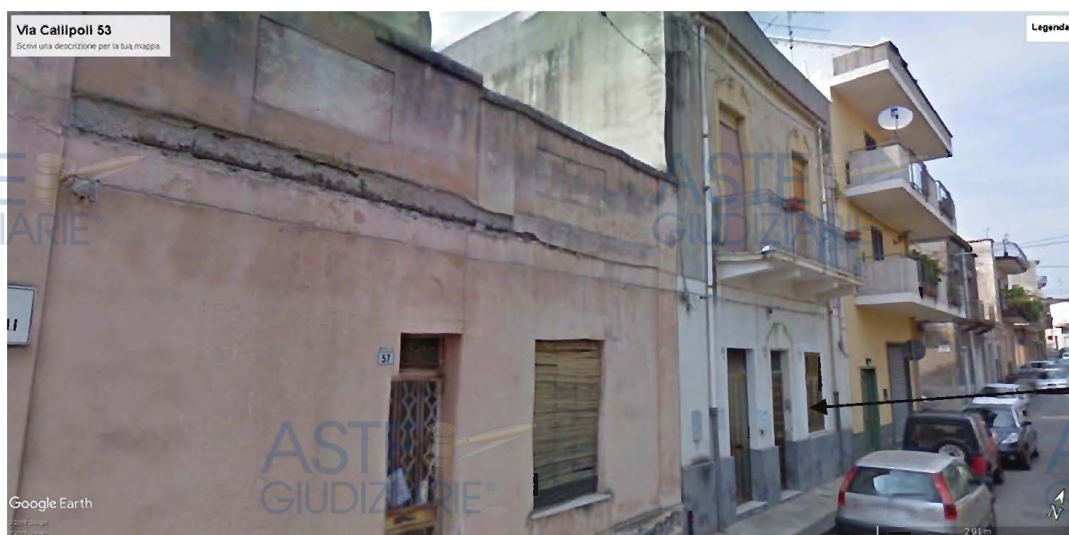
Sui luoghi, tuttavia, si è constatato che l'immobile in oggetto prevede un fabbricato su due piani avente accesso dal civico 53 della Via Callipoli, senza alcun piano sottostrada né locali ad uso garage, come si evince dalla foto che segue

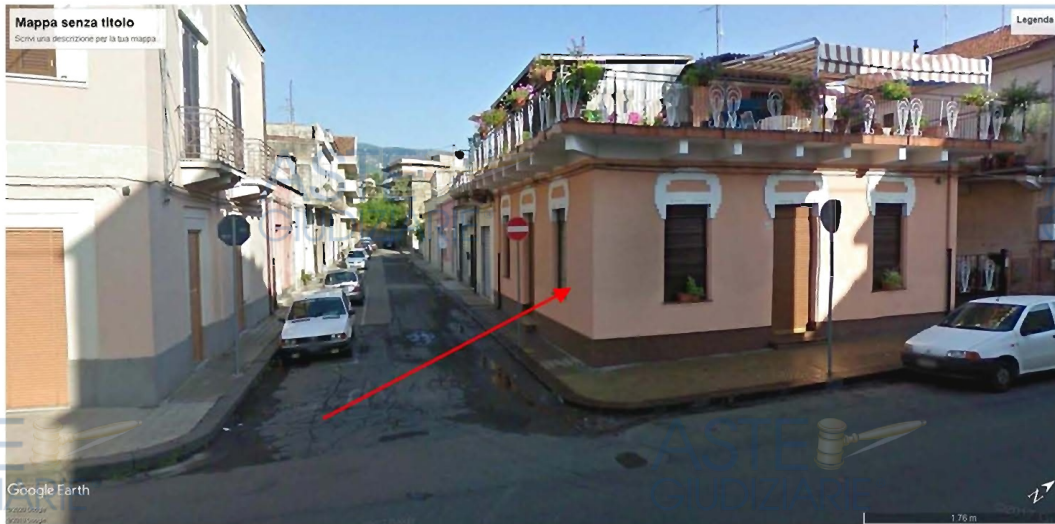
Allo stesso modo, deve dirsi che il fabbricato individuato alla part.Illa 310 (secondo la relazione notarile detto fabbricato era stato erratamente individuato con tale dizione nel catasto meccanizzato) è quello indicato dalla freccia rossa della foto aerea sopra riportata nonché riportato nella foto che segue:

Anche in questo caso, il fabbricato si evidenzia su unico piano e senza piani cantinati.
Inoltre, la relativa planimetria catastale del bene mostra come il bene non ha accesso indipendente ed è porzione di un più grande immobile cantinato:

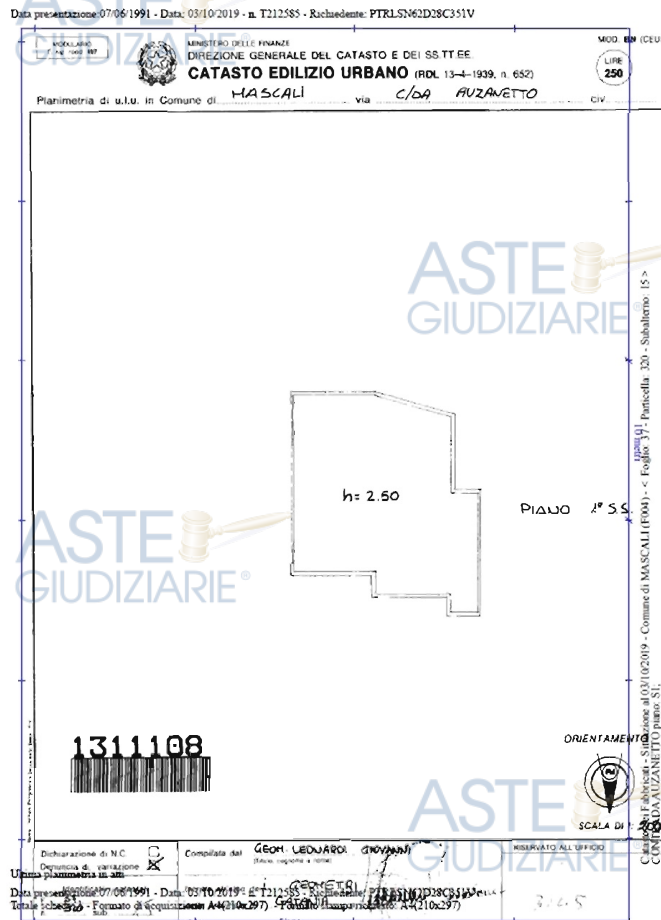
- risulta individuato nella relazione notarile solo tramite i dati catastali che non lo individuano perfettamente
- risulta essere, secondo la planimetria catastale, porzione di un immobile più ampio non prevedente accesso proprio

lo scrivente non procederà alla stima dello stesso sino ad una precisa definizione e ubicazione del bene stesso.

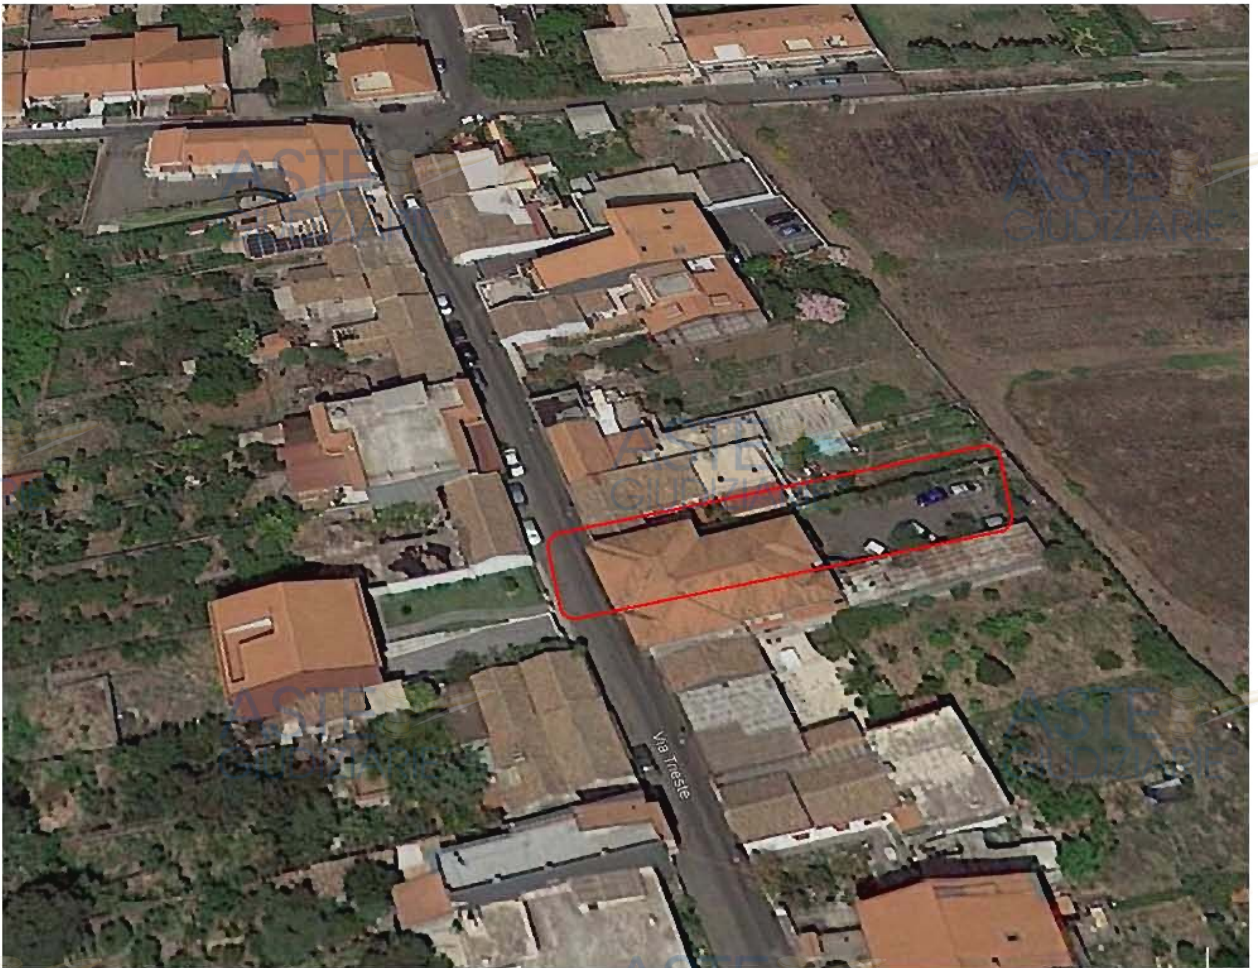
Il bene risulta ubicato lungo la via Trieste di Scillichenti, frazione di Acireale, così come visibile nella foto aerea che si riporta:

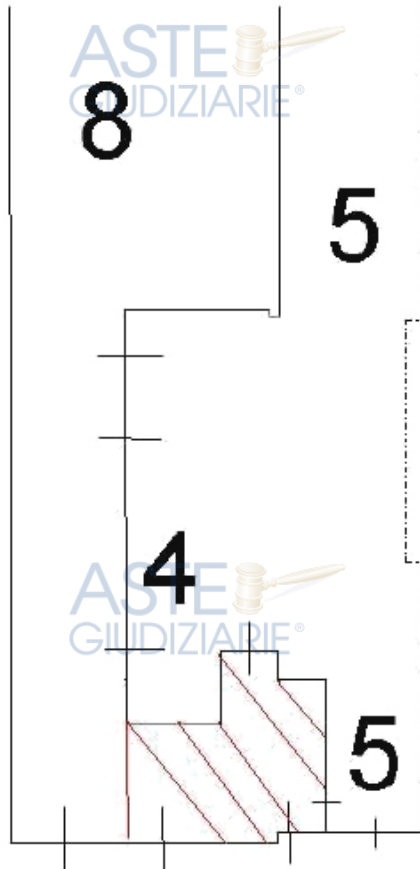
destinazioni dei singoli vani e gli accessi agli stessi così come riportato nella planimetria alla pag. 1 dell'allegato n. 3. In pratica rispetto alla planimetria catastale è stato eliminato il corridoio preesistente e nello stesso sono stati ricavati quattro servizi igienici a servizio dei quattro vani letto prospicienti ed aventi accesso dall'area comune identificata al sub 8 (vedi documentazione fotografica allegato n. 3 pagine 3-4-5-6). Allo stesso tempo è stata eliminata la cucina e realizzato un vano ingresso soggiorno a servizio della detta attività (vedi documentazione fotografica allegato n. 3 pagina 7). **Si noti immediatamente che tale vano ingresso prevede una superficie rientrante nella proprietà del sub 4 nonché la chiusura del portico preesistente catastato al sub 8 così come meglio riportato nell'elaborato planimetrico riportato in allegato n. 1 e chiarito nel grafico che segue (parte con evidenziazione in rosso):**

tralasciando quelle oggi con destinazione ingresso e rientranti fra quelle individuate nella part.IIa sub 8, per altro abusivamente chiuse.

Al suddetto valore vanno detratti gli importi dei lavori necessari a ripristinare lo stato dei luoghi come da planimetria catastale (separazione aree in vano ingresso) che si indicano in € 5.000; in definitiva il valore dell'immobile può essere indicato in € **54.700,00**

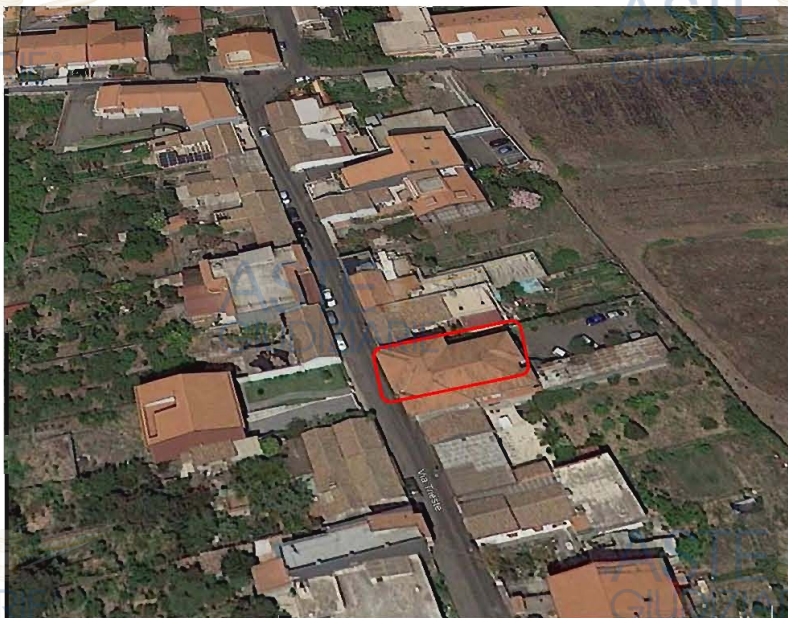
Il bene risulta ubicato lungo la via Trieste di Scillichenti, frazione di Acireale, così come visibile nella foto aerea che si riporta:
