TRIBUNALE DI CATANIA

INTEGRAZIONE DELLA "RELAZIONE DELLA C.T.U." (ordinanza del Giudice del 30.03.2023)

rilasciata per lo stabile sito in via Ugo Foscolo n. 11 in cui ricadono gli immobili oggetto d'esame (NCEU: Foglio 2, Particella 2108, subb. 2, 4 e 6).

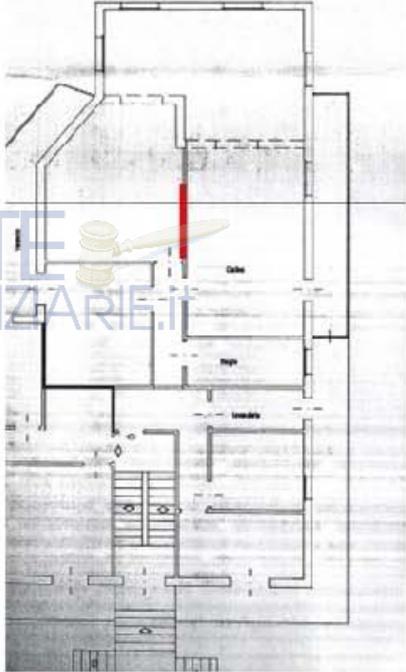
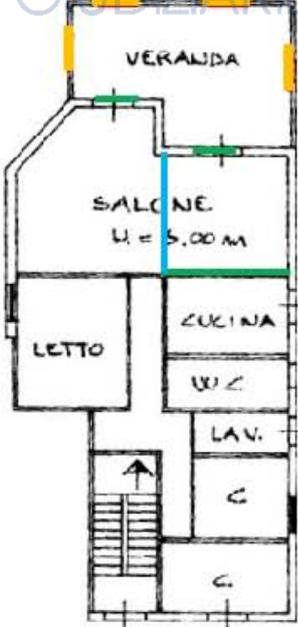
Unità di piano primo (Foglio 2, particella 2108, sub 4) Confronto tra stato dei luoghi, progetto approvato e planimetria catastale

Al momento del sopralluogo (2020) lo stato dei luoghi risultava conforme alle tavole grafiche assentite e allegate alla succitata C.E. in sanatoria del 2010, ad eccezione di una porta a vetro a tutta altezza realizzata per mettere in collegamento la cucina ed il salone.

Rispetto a quanto graficizzato nella planimetria catastale si segnalano le seguenti difformità: rimozione del tramezzo tra il vano cucina ed il salone, presenza di un tramezzo in cui vi è collocata una porta a vetro a tutta altezza che divide in due porzioni la superficie riportata come "salone" (e crea un collegamento con l'attuale cucina), ed inoltre la trasformazione a salone del vano riportato come "veranda" nella medesima planimetria. In quest'ultimo vano (veranda) risultano realizzate quattro finestre sul prospetto ovest approvate urbanisticamente ma da aggiornare nella predetta planimetria catastale.

<p>Stralcio del piano primo come da progetto approvato con evidenziate le difformità rispetto allo stato dei luoghi (fuori scala) – C.E. in sanatoria n.76/2010</p> <p>— Apertura porta di collegamento tra salone e cucina presente al momento del sopralluogo (2020). Regularizzabile con CILA tardiva.</p>	<p>Planimetria catastale del piano primo con evidenziate le difformità rispetto allo stato dei luoghi (fuori scala)</p> <p>— Rimozione tramezzo e infissi presenti nella planimetria catastale; <i>assentito e regolarmente graficizzate negli elaborati della C.E. in sanatoria n.76/2010</i></p> <p>— Realizzazione tramezzo e porta non presenti nella planimetria catastale; <i>assentito e regolarmente graficizzato negli elaborati della C.E. in sanatoria n.76/2010</i></p> <p>— Realizzazione aperture non presenti nella planimetria catastale; <i>assentite e regolarmente graficizzate negli elaborati della C.E. in sanatoria n.76/2010</i></p>

Per la difformità riscontrata per l'apertura della porta di collegamento tra il salone e la cucina è necessario presentare regolare istanza al Comune (CILA tardiva).

Per quanto riguarda la situazione catastale per l'unità al piano primo vi è la necessità di aggiornare la planimetria catastale per ciò che concerne la

distribuzione interna e le finestrate.

E' doveroso sottolineare che detto immobile ad oggi risulta privo del certificato di agibilità che potrà ottenersi, previa osservanza delle prescrizioni generali riportate nella Concessione Edilizia in Sanatoria e adeguamento degli impianti al D.M. n. 37/08 per l'ottenimento dei certificati di messa a norma, inoltrando segnalazione certificata d'agibilità (SCA) all'Ufficio Urbanistica del Comune di Gravina di Catania.

Per la regolarizzazione sia urbanistica che catastale di detta unità abitativa si stimano delle somme da pagare di seguito quantificate:

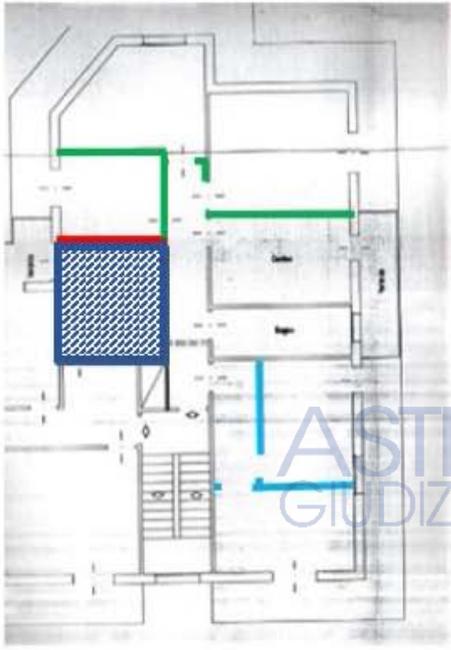
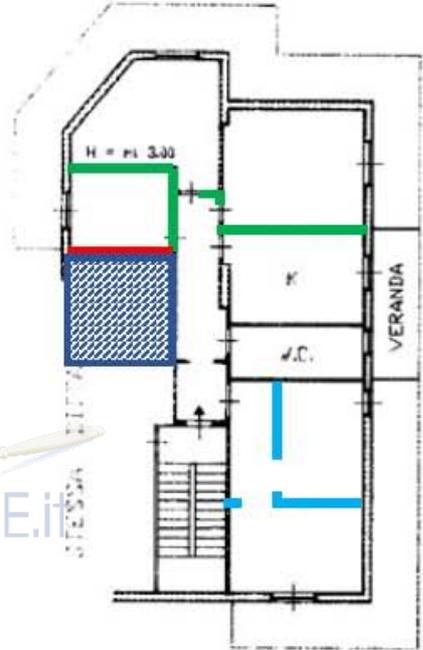
Unità di piano primo (Foglio 2, particella 2108, sub 6) Confronto tra stato dei luoghi, progetto approvato e planimetria catastale

Le difformità emerse al momento del sopralluogo (2020) risultano le medesime sia rispetto al progetto approvato che rispetto alla planimetria catastale. Nel dettaglio:

- i vani posti ad ovest (parte superiore) risultano unificati a seguito di rimozione dei tramezzi presenti tra il salone ed il vano limitrofo e tra la cucina ed il vano limitrofo;
- la superficie dell'immobile risulta maggiore rispetto a quella presente nell'elaborato grafico allegato alla C.E. in sanatoria, in quanto è stato rimosso un tramezzo di confine con l'unità immobiliare contigua e conseguente, impropria annessione della relativa superficie di un vano;
- un'altra difformità si rileva in corrispondenza dell'ultimo vano lato est (parte inferiore) per suddivisione della superficie al fine di ricavare due camere ed

un prolungamento del corridoio.

<p>Stralcio del piano secondo come da progetto approvato con evidenziate le difformità rispetto allo stato dei luoghi (fuori scala)</p> <ul style="list-style-type: none">

Rimozione tramezzo ed annessione del vano appartenente all'immobile limitrofo (da ripristinare lo stato dei luoghi)

Vano appartenente all'immobile limitrofo (da ripristinare lo stato dei luoghi)

Rimozione tramezzi (regolarizzabile con CILA tardiva)

Realizzazione tramezzi (regolarizzabile con CILA tardiva)	<p>Planimetria catastale del piano secondo con evidenziate le difformità rispetto allo stato dei luoghi (fuori scala)</p> <ul style="list-style-type: none">

Rimozione tramezzi presenti nella planimetria catastale

Realizzazione tramezzi non presenti nella planimetria catastale

Le difformità rilevate in sede di sopralluogo non risultano essere state autorizzate dal Comune, pertanto si ritiene opportuno il ripristino della situazione in progetto e quindi la collocazione del tramezzo divisore tra i due appartamenti.

Per alcune delle opere realizzate si prevede invece il mantenimento, a seguito di presentazione di regolare istanza al Comune (CILA tardiva), e precisamente:

- Eliminazione tramezzi lato ovest;
- Suddivisione superficie vano lato est.

Per quanto riguarda la situazione catastale per l'unità al piano secondo vi è la necessità di aggiornare la planimetria catastale per ciò che concerne la distribuzione interna.

È doveroso sottolineare che detto immobile ad oggi risulta privo del certificato di agibilità che potrà ottenersi, previa osservanza delle prescrizioni generali riportate nella Concessione Edilizia in Sanatoria e adeguamento degli impianti al D.M. n. 37/08 per l'ottenimento dei certificati di messa a norma, inoltrando segnalazione certificata d'agibilità (SCA) all'Ufficio Urbanistica del Comune di Gravina di Catania.

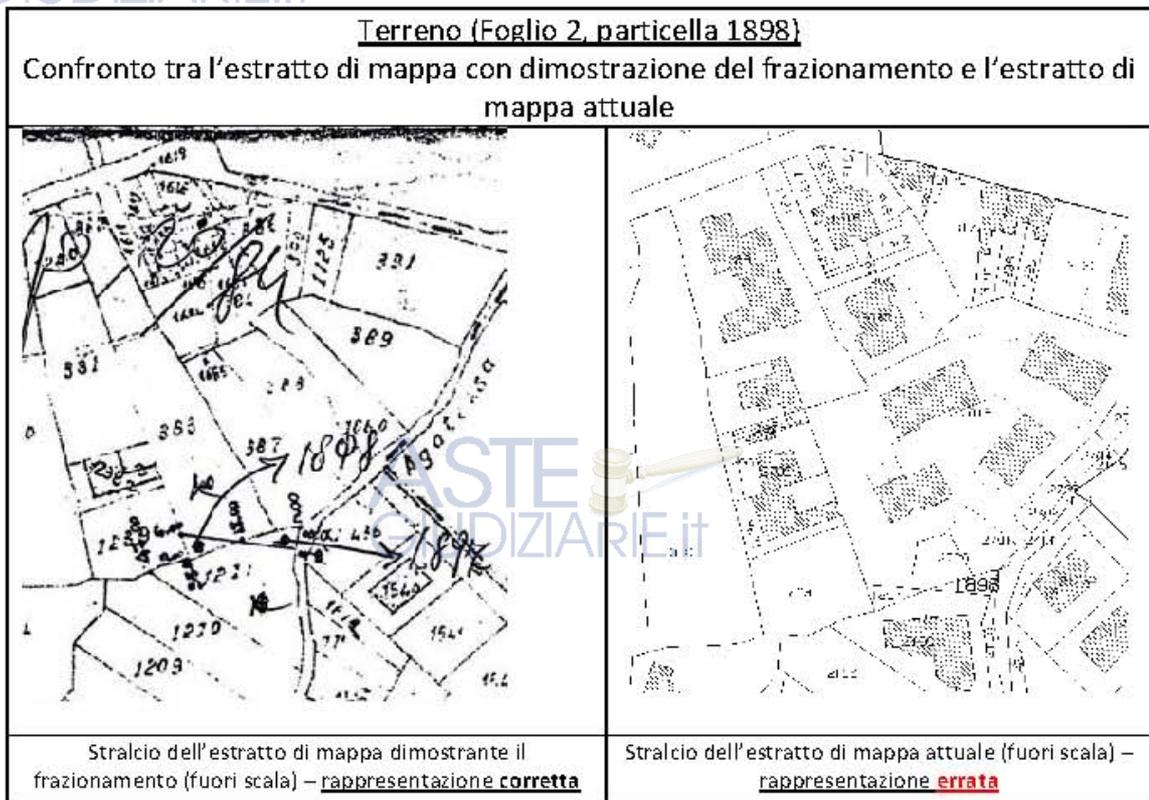
Si evidenzia che il tratto di terreno riportato in catasto al Foglio 2 particella 1898 è, in realtà, quello riportato nella mappa catastale al Foglio 2 particella 1897. Ciò per un presunto errore di inserimento in mappa a seguito di un frazionamento (vedasi Allegato 9 – frazionamento del 24.11.1984).

Per il corretto posizionamento in mappa e classamento delle particelle (1897 e 1898) si stimano delle somme da pagare pari ad € 1.000,00.

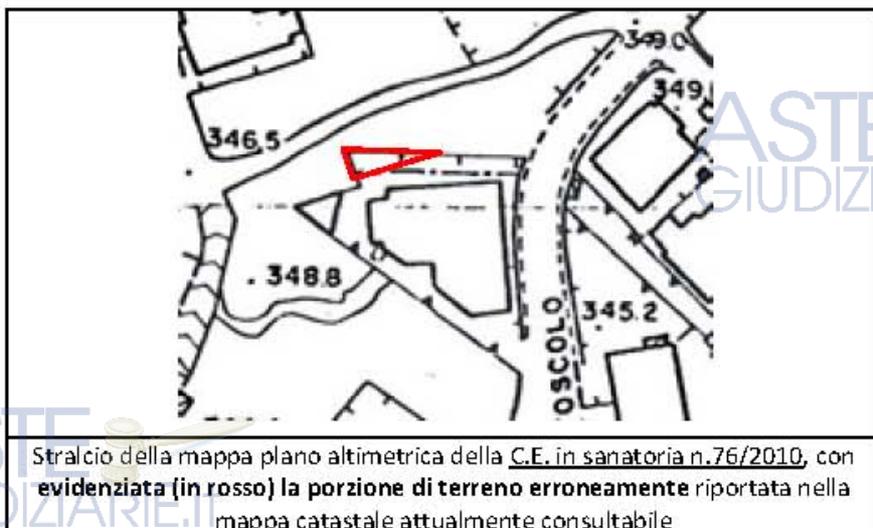
Inoltre dall'esame della mappa piano altimetrica, allegata alla C.E. in sanatoria, emerge che la sagoma del lotto in cui ricadono gli immobili in esame, ingloba la particella di terreno erroneamente riportata in catasto al n. 1897, che dunque appare collegata direttamente con le zone pertinenziali esterne. Quanto detto conferma l'ipotesi di un errore nell'estratto di mappa catastale.
