**FALLIMENTO Rgf. 176/2021:**

**CONSULENZA TECNICA ESTIMATIVA  
PER LA VALUTAZIONE  
DEI BENI MOBILI DELL'ATTIVO**

**RELAZIONE DI PERIZIA**

- Nr.1 Semirimorchio Krone con cassone centinato con telone e portelloni posteriori, in mediocri condizioni generali apparenti.

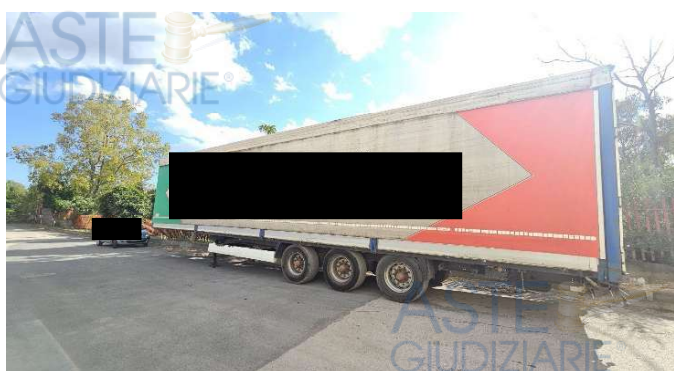
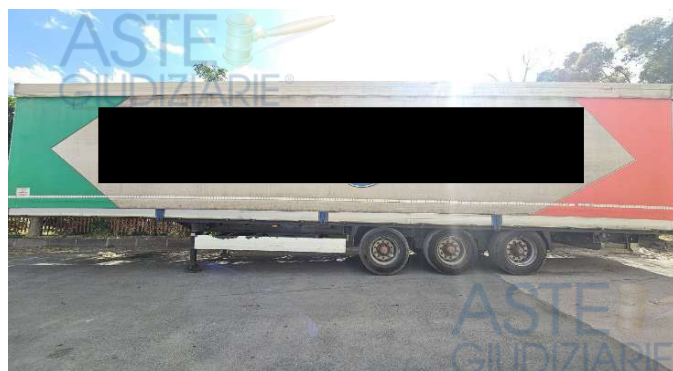
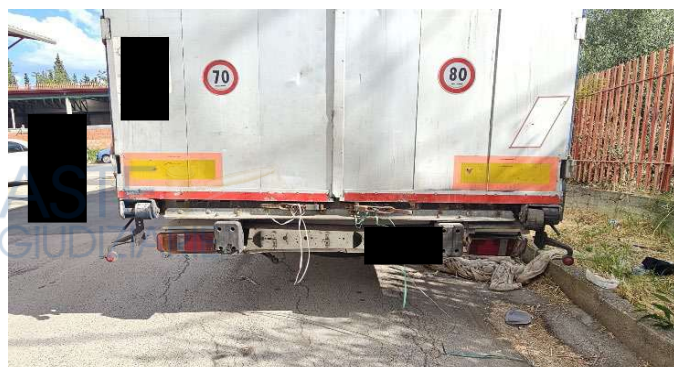
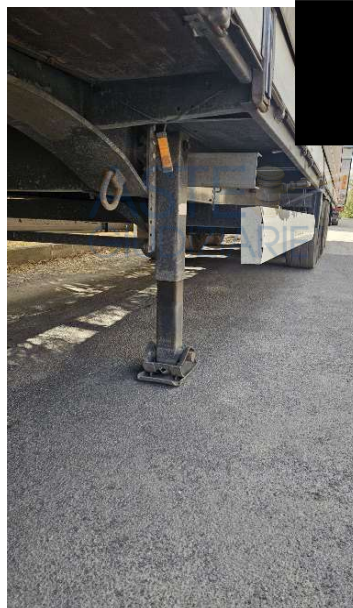
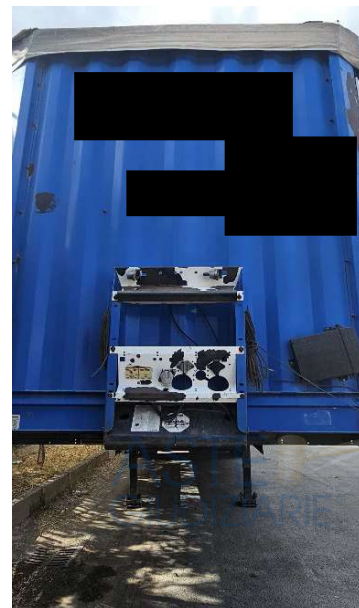
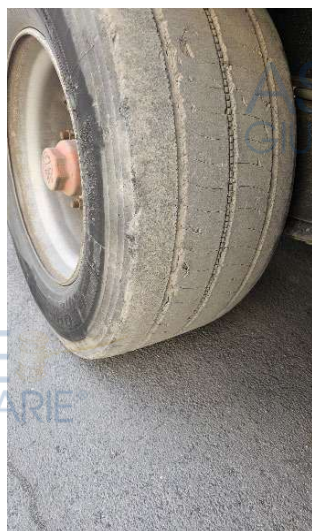
LOTTO 1				Valore di Stima			2.500,00 €
Tipo	SEMIRIMORCHIO		Marca	KRONE	Modello	SDP 27 - COIL LINER	
Dimensioni mt	Targa	Nr. Telaio	Data Immatricolazione	Portata kg	Ultima Revisione		
Lung.14 - Larg.2,55	AFxxxxx	WKESDP27071307408	2007	30.700	2025 - non superata		
Pneumatici	Allestimento						
40%	CASSONE CON CENTINE, TELONE E PORTELLONI POSTERIORI						
Danni visibili							
LIEVI AMMACCATURE SUI PORTELLONI - GRUPPO FANALERIA POST DANNEGGIATO - STAMPIGLIATURA BRAND SU TELONE							
Stato d'uso

NELLO STATO IN CUI SI TROVA, IL MEZZO RISULTA ESSERE IN MEDIOCRI CONDIZIONI APPARENTI. TELONE DA SOSTITUIRE.

Si segnala che il mezzo non ha superato l'ultima revisione per motivi ignoti e che il telone, allo stato recante brand di terzi, dovrà essere sostituito. I pneumatici, usurati e sottoposti a stato di fermo, richiedono anch'essi la sostituzione.
