TRIBUNALE DI CATANIA

Fallimento XXXXXXXXXX S.R.L.

CONSULENZA TECNICA D'UFFICIO

STIMA DEI BENI MOBILI ED IMMOBILI

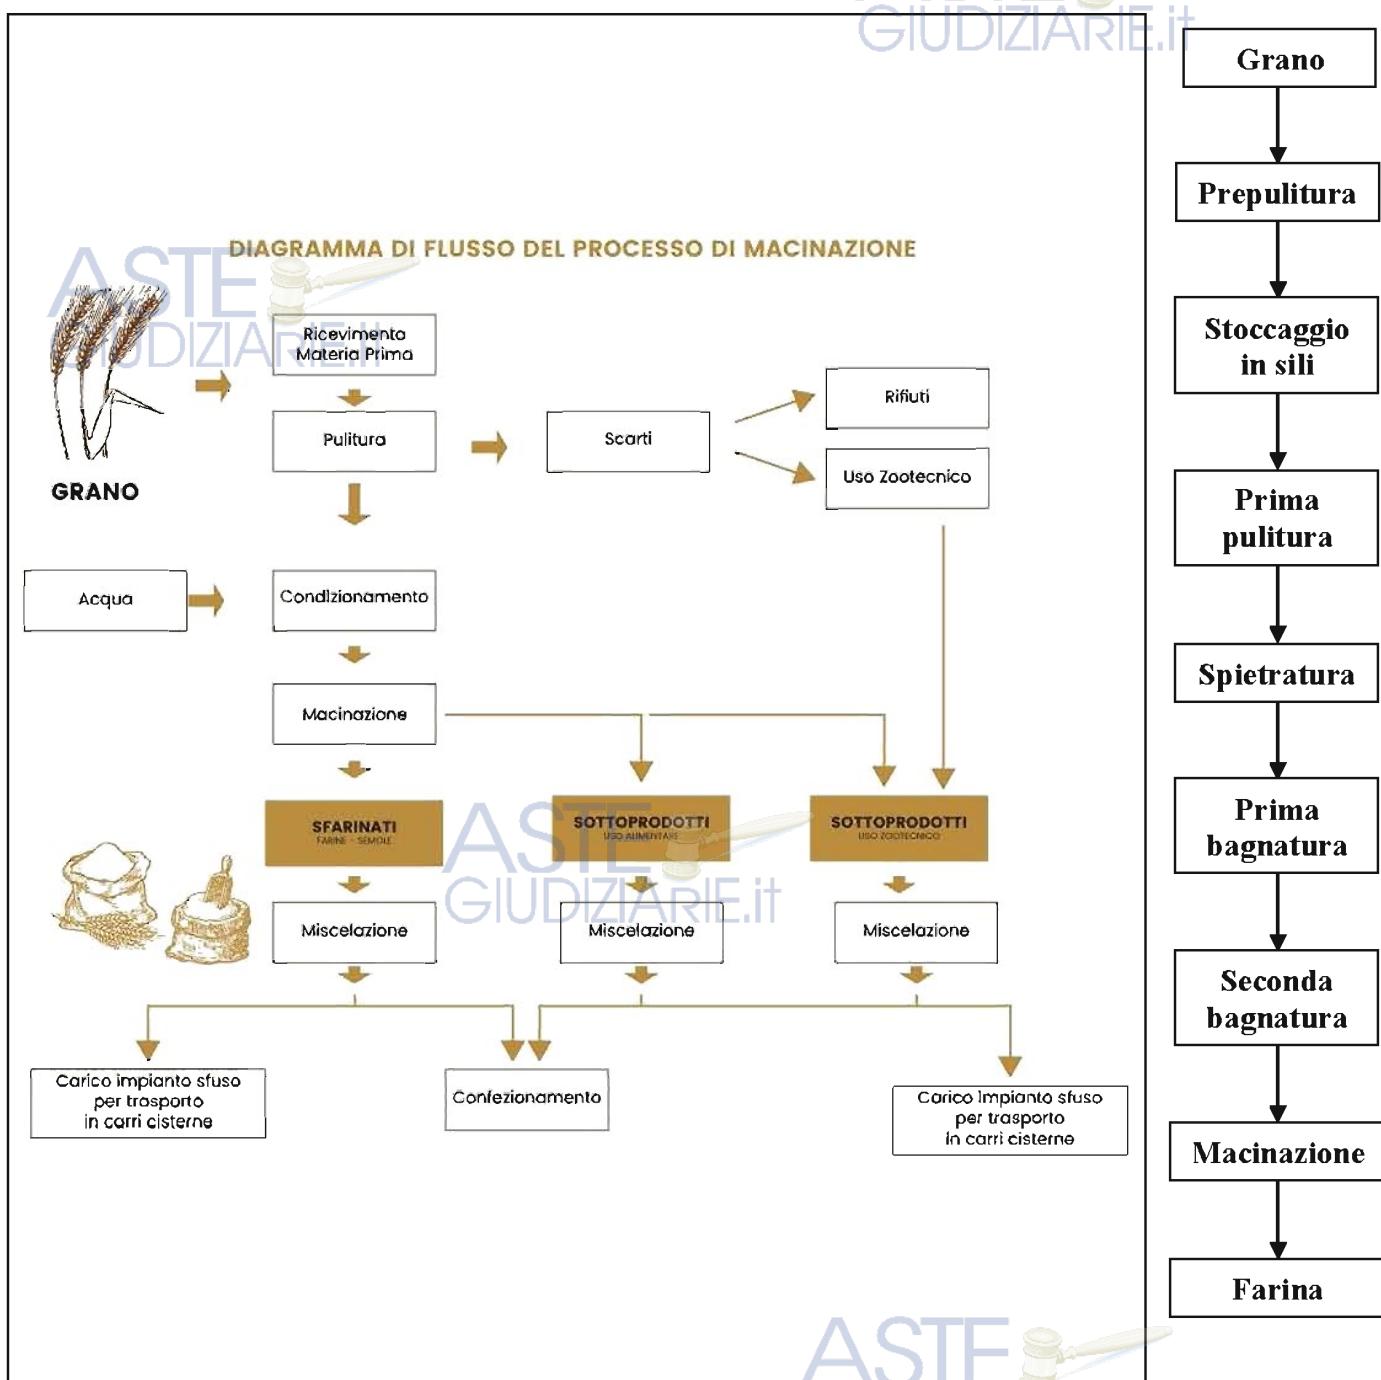
TIPOLOGIA DI IMPIANTO E DIAGRAMMA DI FLUSSO

L'impianto di depolverazione preleva le emissioni prodotte in quattro punti del ciclo produttivo del molino e precisamente dalla zona di prepulitura, di prima pulitura, di spietratura e di bagnatura.

È costituito da quattro diversi cicloni separatori, ognuno dimensionato per la portata d'aria da trattare.

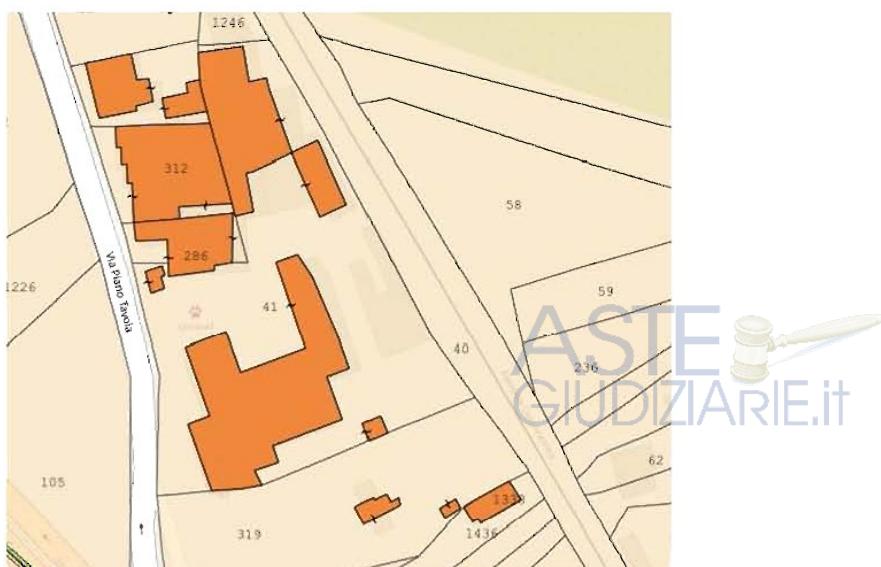
Fig. 2

Per il calcolo della superficie delle unità principali si è considerata quella commerciale determinata dall'applicazione del DPR 138/98, mentre per le aree pertinenziali si è considerata quella relativa a quella utilizzata dall'attività e necessaria alla movimentazione dei mezzi. Le superfici sono state considerate fino al loro contorno (vedi Fig. n. 2).

Le superfici individuate sono state ragguagliate secondo coefficienti diversificati, in dipendenza delle funzionalità delle stesse superfici componenti e in riferimento all'attività principale:
