**TRIBUNALE DI CATANIA***- Sezione Misure di Prevenzione -*Ill.mo Sig. G.D. Dott. Andrea CastronuovoProcedimento n. 88/14 nei confronti di

## Appartamento Via Santa Sofia n° 75 - Catania

### DESCRIZIONE DELL'IMMOBILE:

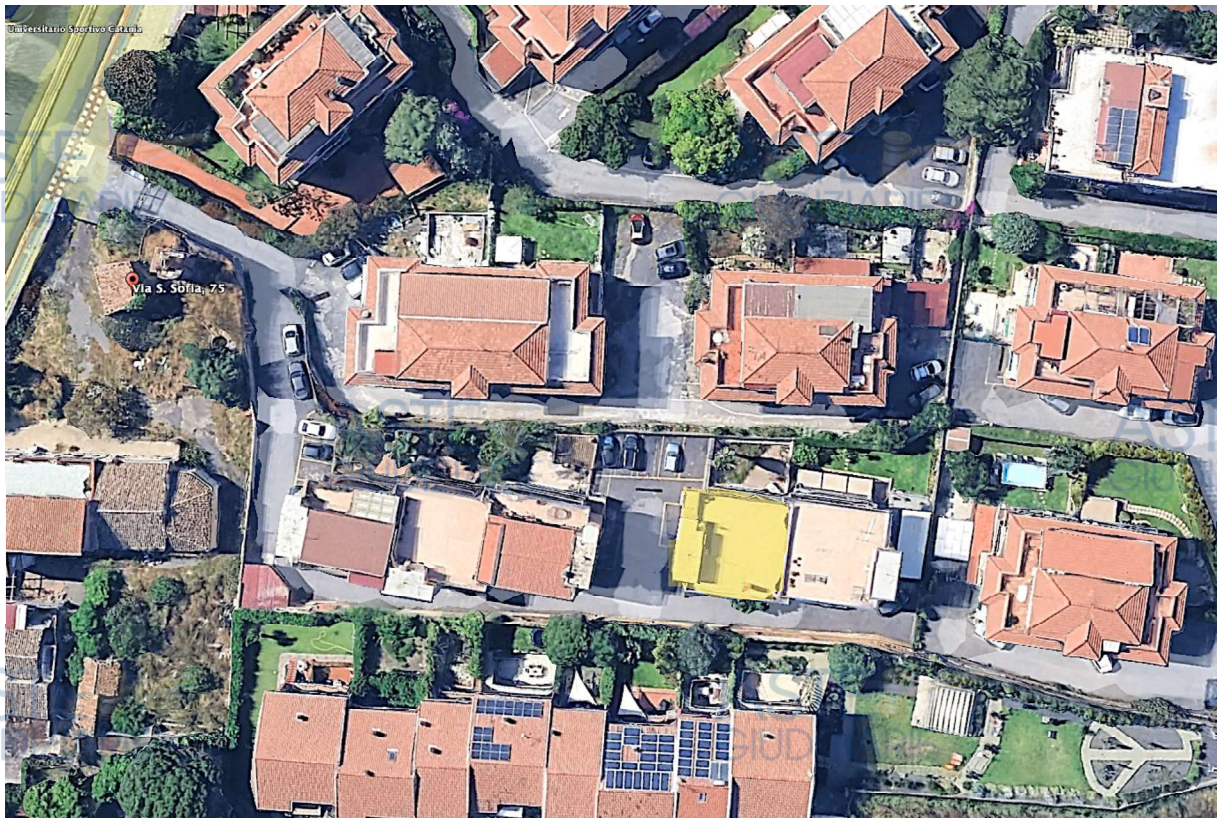
È un **complesso edilizio** servito da una stradella di accesso, transito e sosta, composto da cinque palazzine a schiera, accorpate a tre e due, divise da uno spiazzo e dalle strade di viabilità interna.
