Procedura esecutiva **R.G. 1214/2018**

### INTEGRAZIONE ALLA RELAZIONE DI CONSULENZA TECNICA

## RELAZIONE

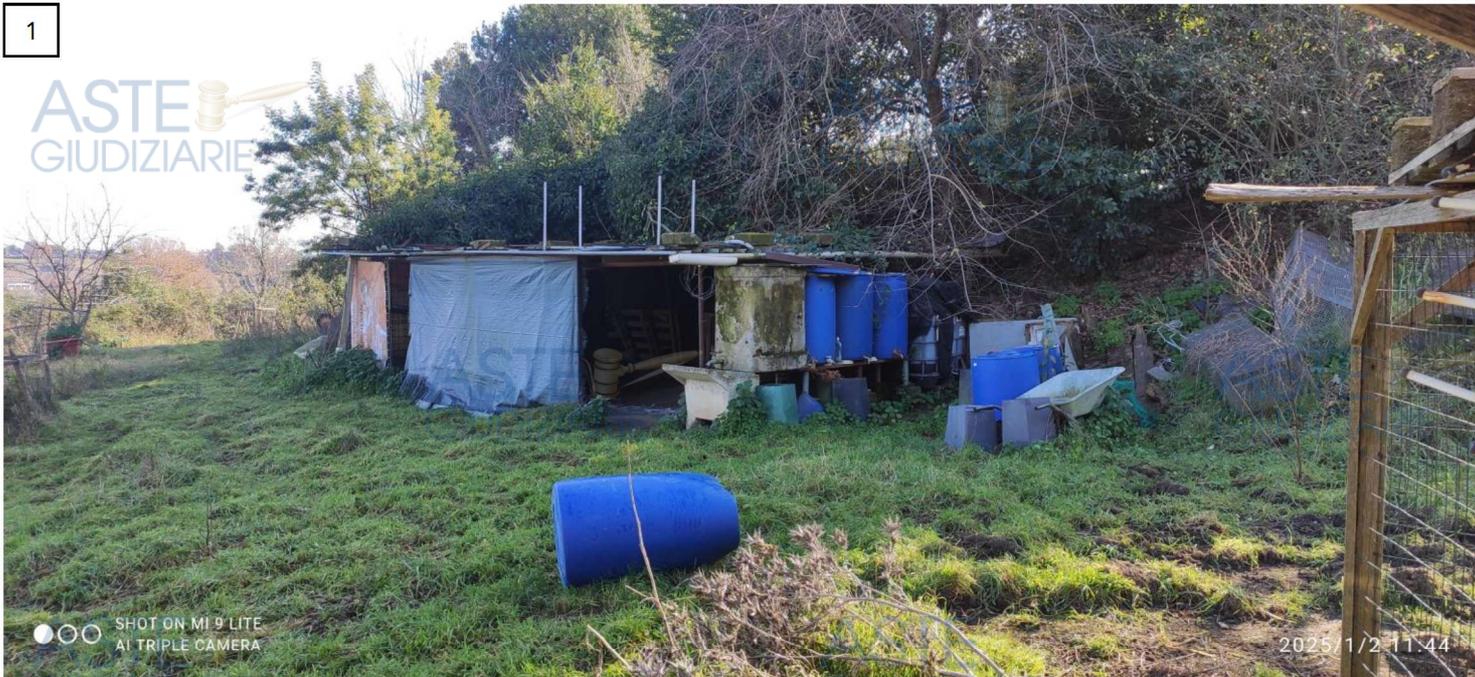
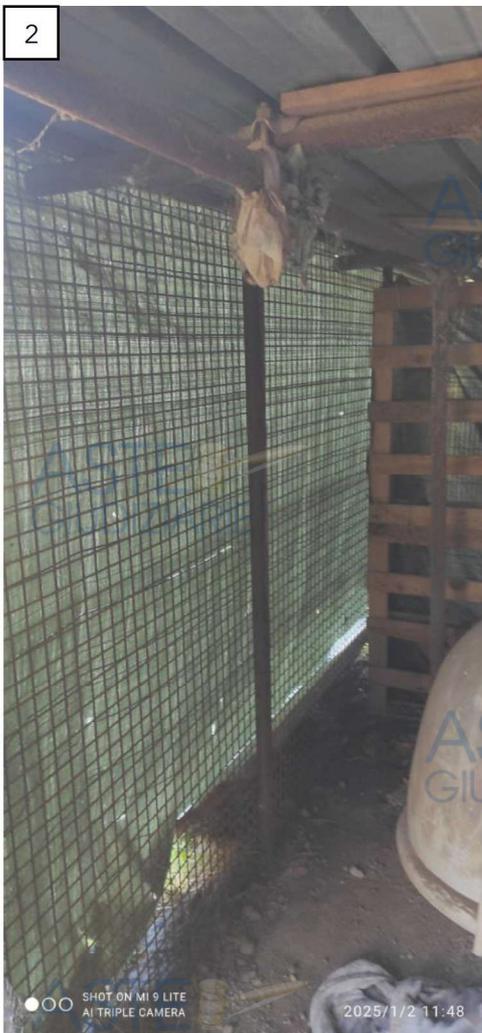
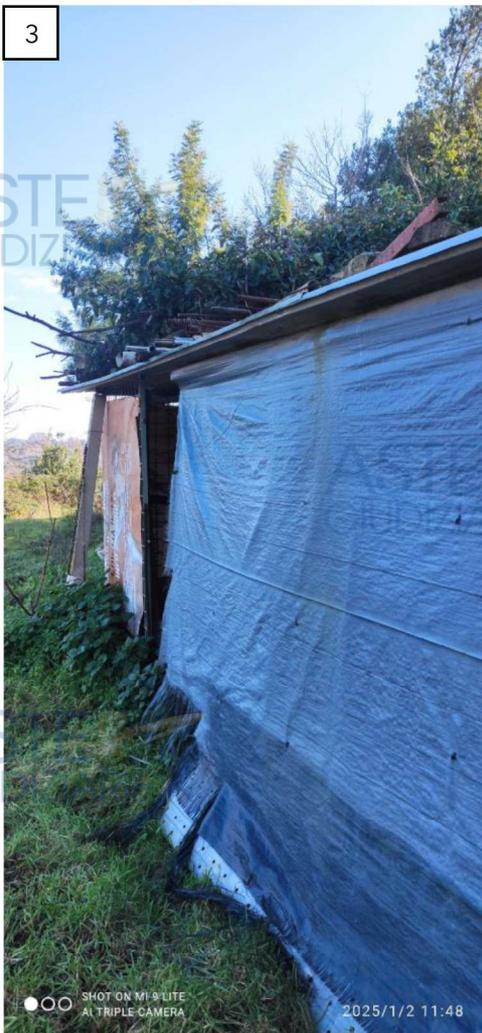
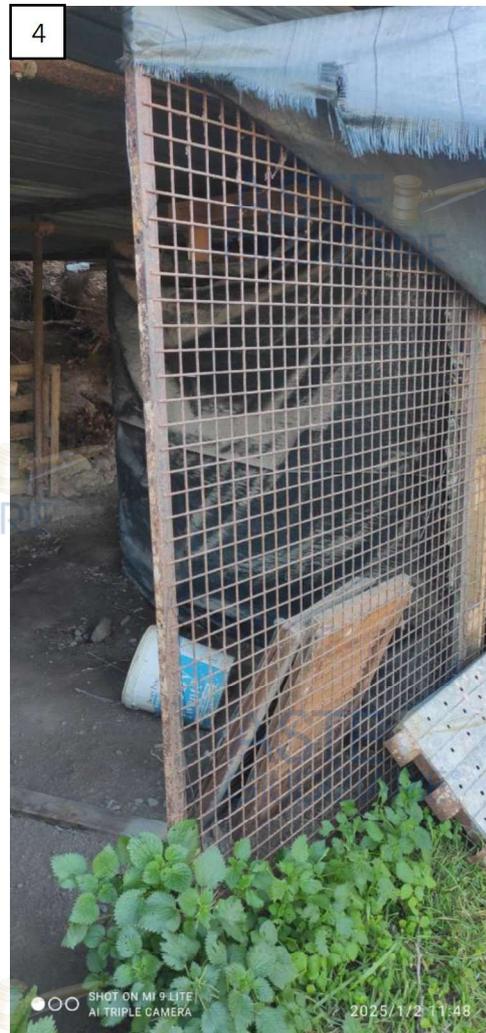
Foto 1 - 2 - 3 - 4 \_ Costruzione per il ricovero degli animali

- a. Il primo è un capannone per il ricovero di animali, di forma rettangolare di circa 7,70m x 4,00m e H=1,90m, realizzato con pareti in profilati e reti metalliche rivestite da teli verdi di polipropilene e altri materiali; la copertura è realizzata con lamiera grecata sostenuta da un sistema di tubi innocenti. Il manufatto è privo di una fondazione vera e propria e di pavimento, il piano di calpestio è in terra battuta. (Foto da 1 a 4)

Di conseguenza si ritiene che debbano sussistere le spese stimate nella Relazione del 28/01/2022 per la demolizione e il ripristino dello stato dei luoghi del fondo agricolo, anche nel caso di interventi di edilizia libera, salvo le spese tecniche che dovranno essere sottratte dal totale dei costi preventivati.

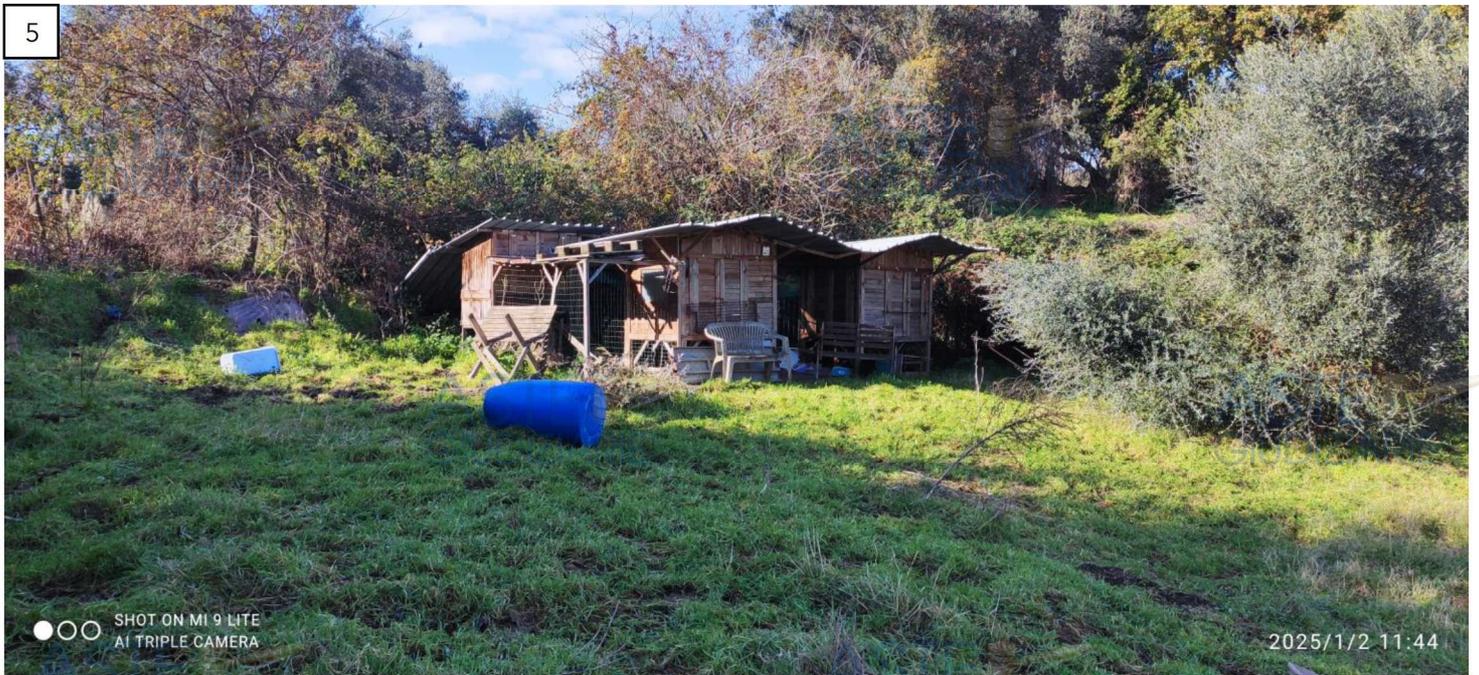
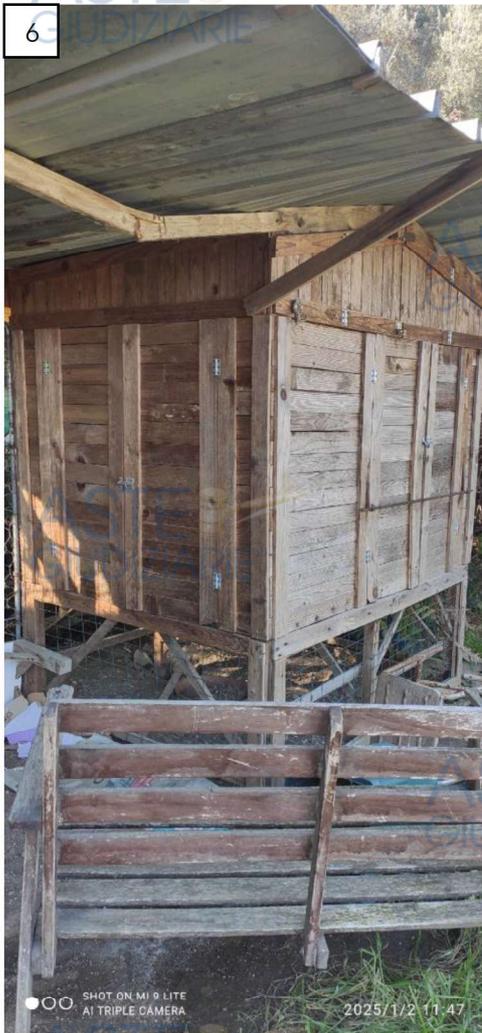
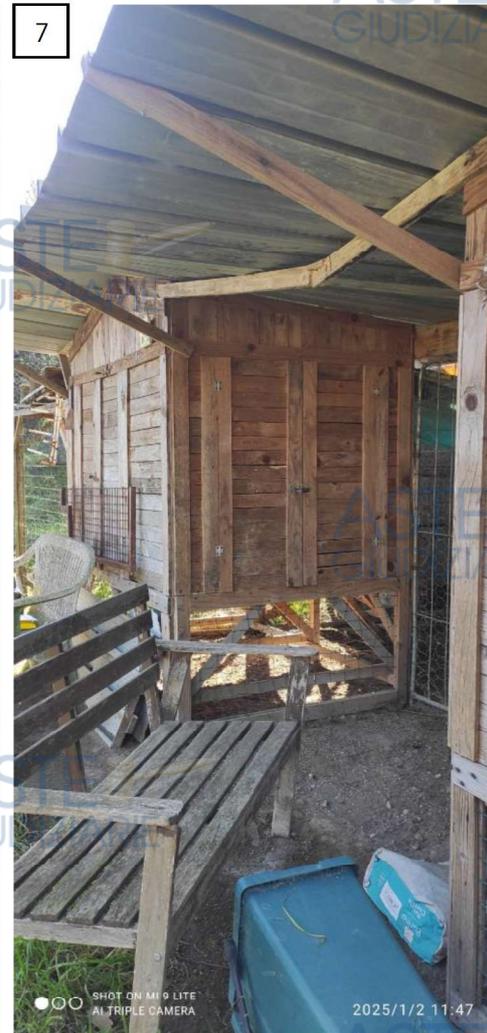
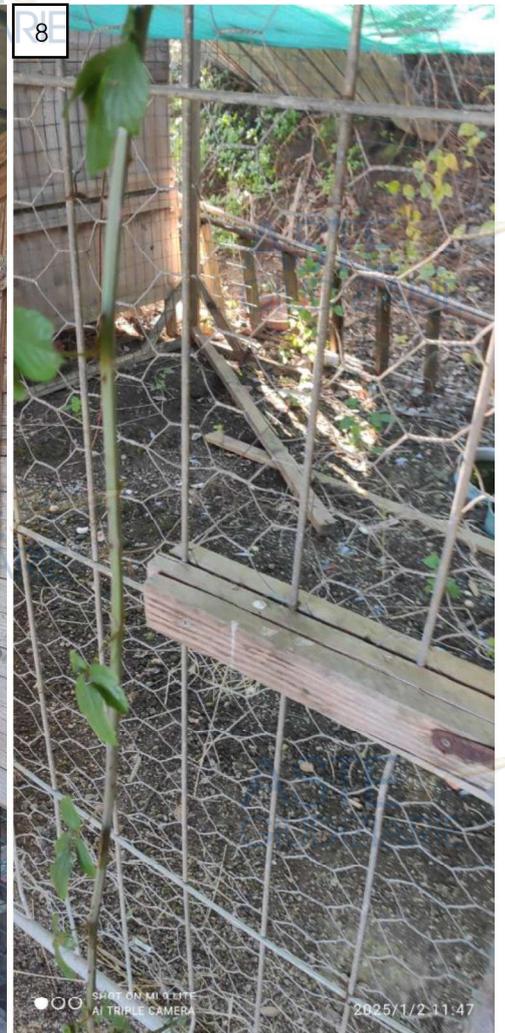
Foto 5 - 6 - 7 - 8 \_ Costruzione per il pollaio

- b. Il secondo manufatto è un pollaio che occupa un'area quadrangolare di circa 6,00m x 3,60 e H=2,20m, costituito da alcune costruzioni in legno chiuse e coperte da lamiere grecate collegate ad una gabbia di rete metallica sostenuta da profili in legno, anch'essa coperta da lamiera grecata. Le strutture sono appoggiate al terreno di terra battuta senza fondazione.
