Procedura esecutiva **R.G. 1214/2018**ASTE  
GIUDIZIARIE®ASTE  
GIUDIZIARIE®

ASTE  
GIUDIZIARIE®ASTE  
GIUDIZIARIE®ASTE  
GIUDIZIARIE®**INTEGRAZIONE ALLA RELAZIONE DI CONSULENZA TECNICA**ASTE  
GIUDIZIARIE®**PREMESSA**ASTE  
GIUDIZIARIE®ASTE  
GIUDIZIARIE®

In data 2 gennaio 2025 alle ore 11:30, la scrivente C.T.U. ha effettuato l'accesso presso i terreni locati in Mola Vecchia, distinti al foglio 9 particelle n. 52 e n. 309, alla presenza dell'Avv. Gianluca Baldasseroni e della parte personalmente [REDACTED].

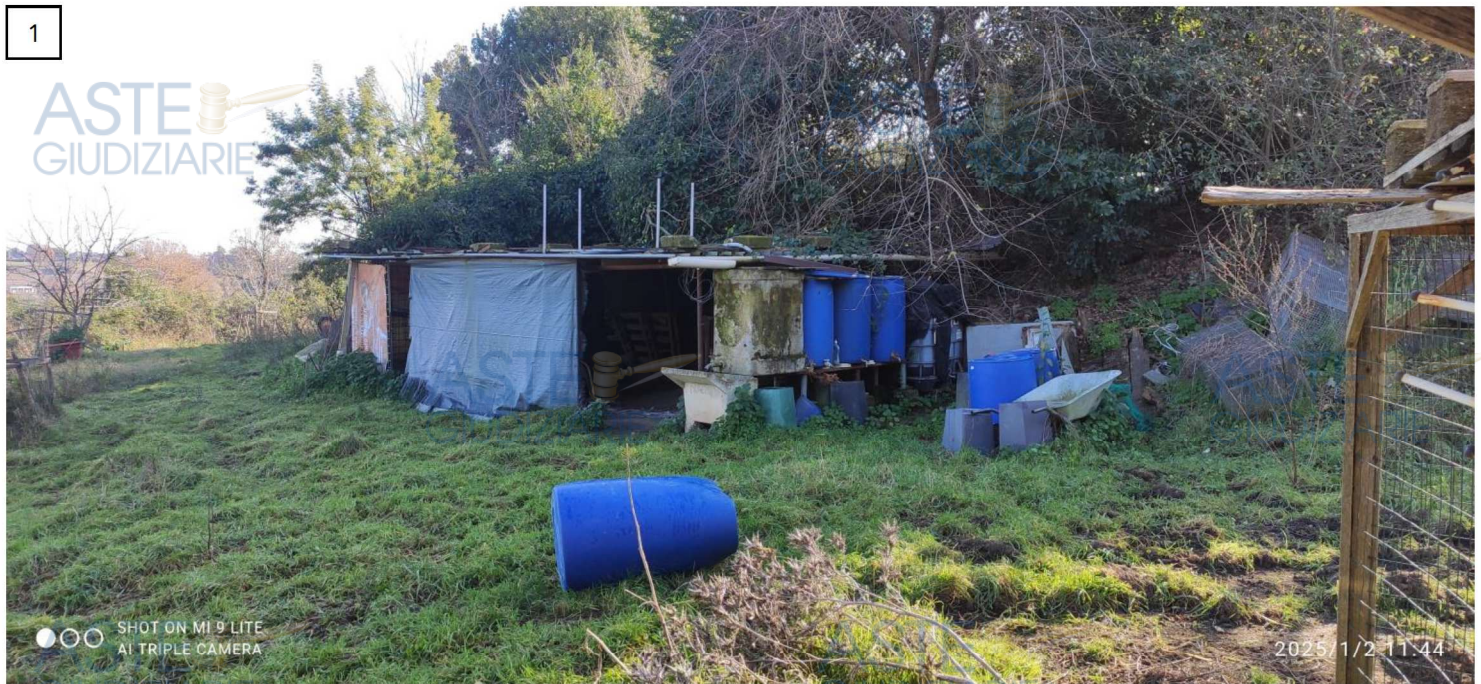
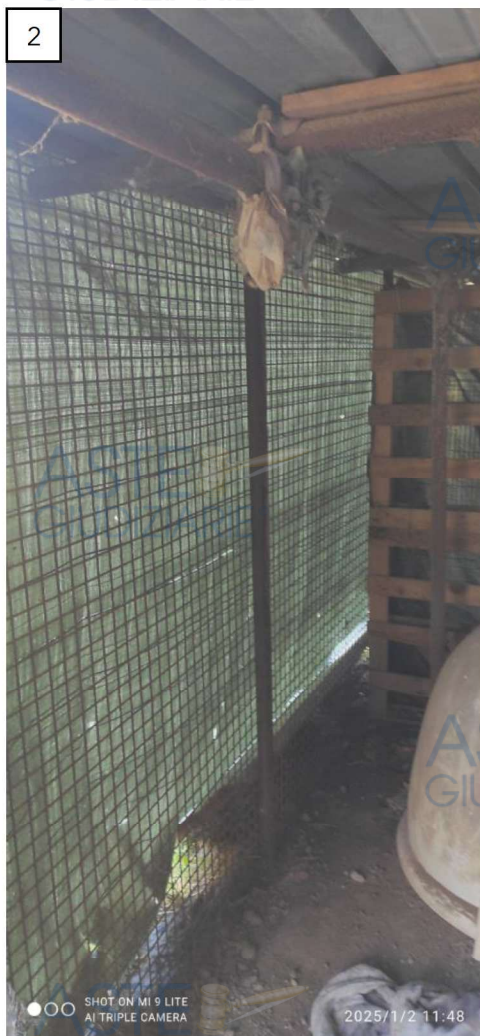
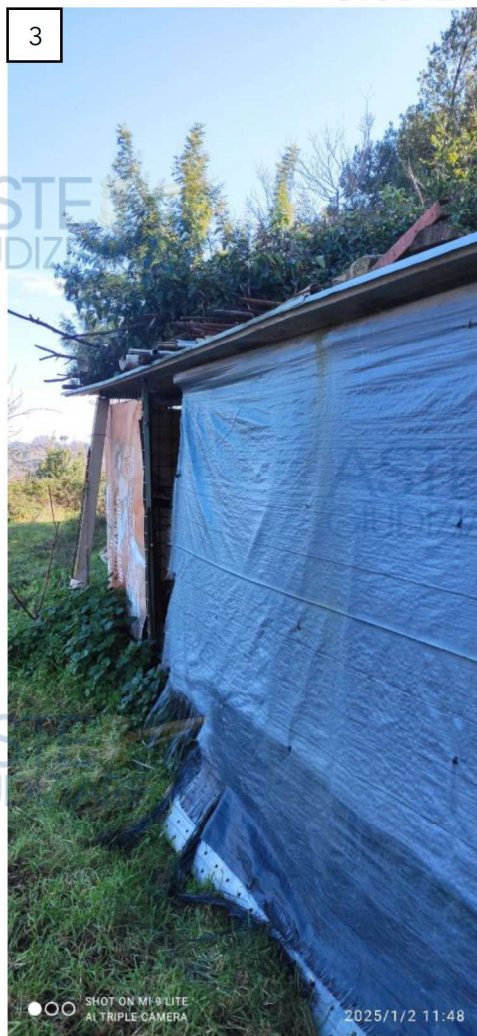
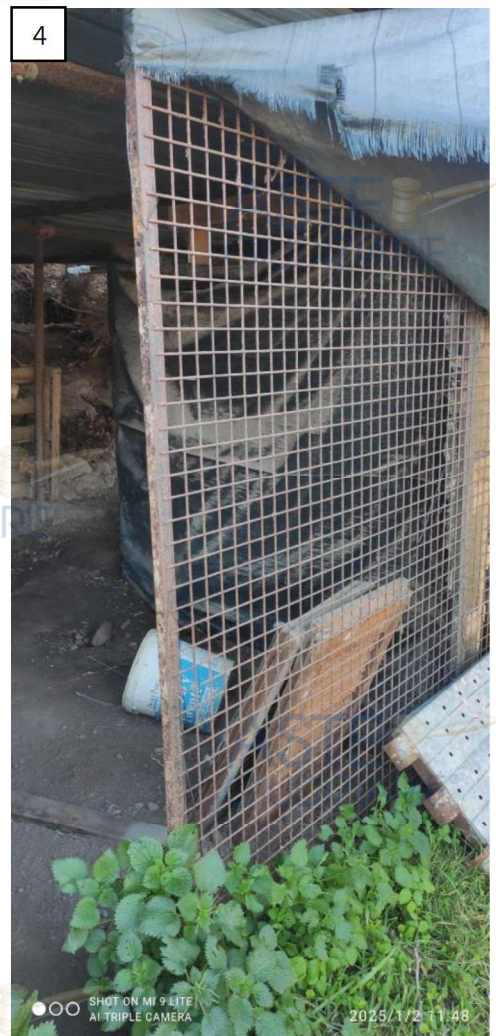
Foto 1 - 2 - 3 - 4 \_ Costruzione per il ricovero degli animali

- a. Il primo è un capannone per il ricovero di animali, di forma rettangolare di circa 7,70m x 4,00m e H=1,90m, realizzato con pareti in profilati e reti metalliche rivestite da teli verdi di polipropilene e altri materiali; la copertura è realizzata con lamiera grecata sostenuta da un sistema di tubi innocenti. Il manufatto è privo di una fondazione vera e propria e di pavimento, il piano di calpestio è in terra battuta. (Foto da 1 a 4)

Alla luce di quanto rilevato oggi e in riferimento alla risposta sulla violazione della normativa urbanistico-edilizia relativa al fondo agricolo riportata nella Relazione del 28/01/2022 al quesito 4.C pag. 24, si ritiene necessario aggiungere, ai fini del giudizio, che le costruzioni presenti sui luoghi potrebbero rientrare tra le attività di edilizia libera (art. 6 DPR 380/2001), in quanto assimilabili a strutture amovibili e potrebbero rientrare tra le tipologie del Glossario dell'Edilizia Libera pubblicato con Decreto del 2/3/2018 come ad esempio *"Ricovero per animali domestici e da cortile, voliera e assimilata, con relativa recinzione"*.

Di conseguenza si ritiene che debbano sussistere le spese stimate nella Relazione del 28/01/2022 per la demolizione e il ripristino dello stato dei luoghi del fondo agricolo, anche nel caso di interventi di edilizia libera, salvo le spese tecniche che dovranno essere sottratte dal totale dei costi preventivati.

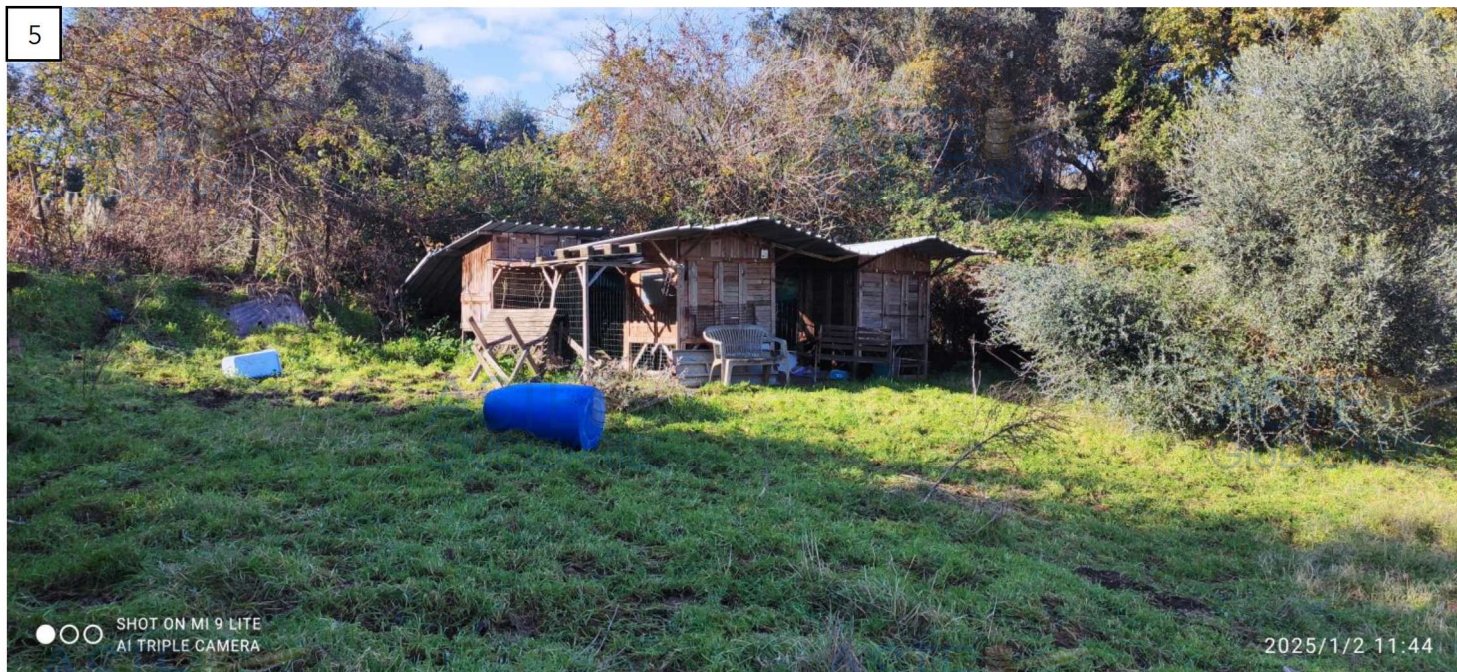
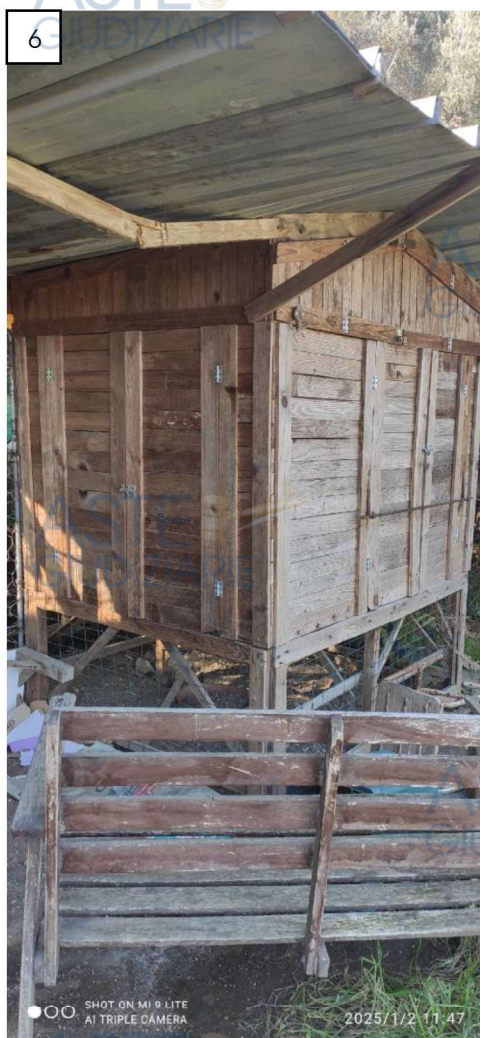
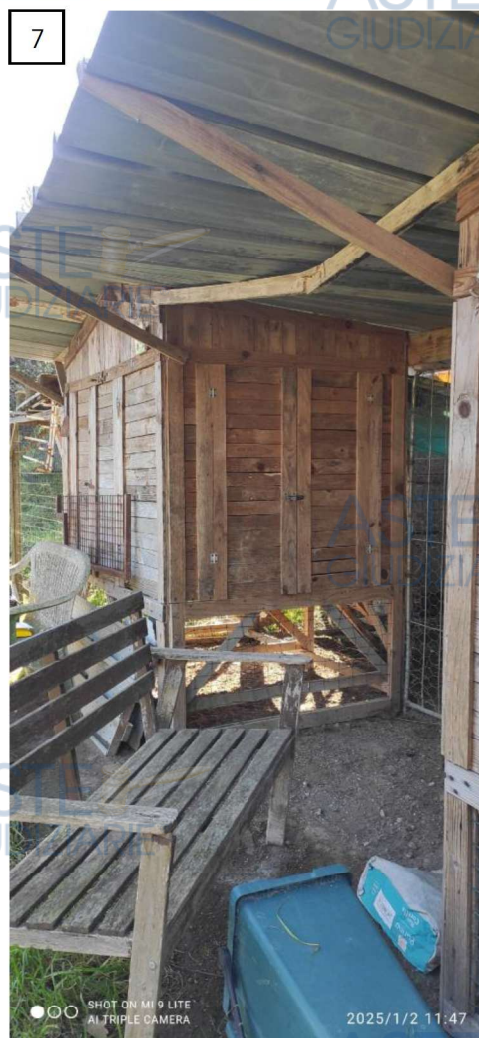
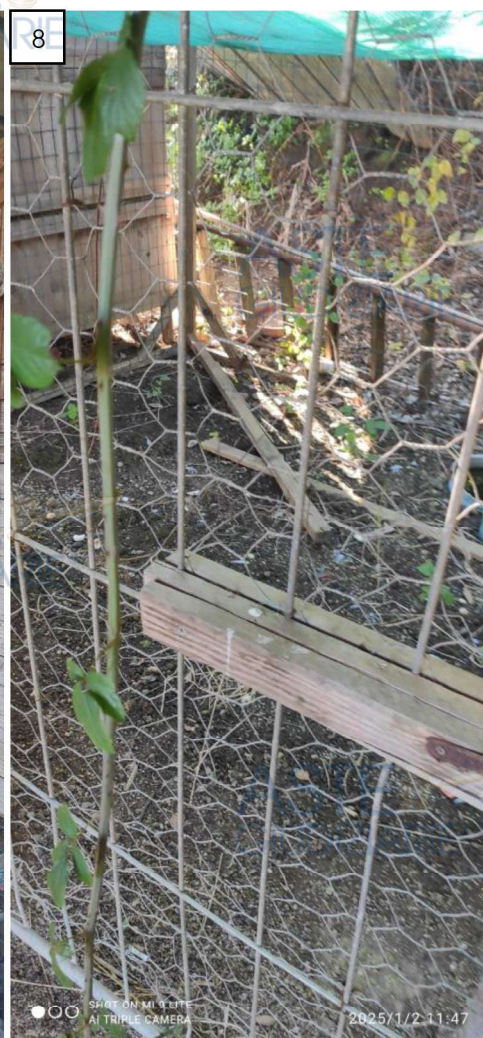
Foto 5 - 6 - 7 - 8 \_ Costruzione per il pollaio

- b. Il secondo manufatto è un pollaio che occupa un'area quadrangolare di circa 6,00m x 3,60 e H=2,20m, costituito da alcune costruzioni in legno chiuse e coperte da lamiere grecate collegate ad una gabbia di rete metallica sostenuta da profili in legno, anch'essa coperta da lamiera grecata. Le strutture sono appoggiate al terreno di terra battuta senza fondazione.
