## TRIBUNALE DI CIVITAVECCHIA

Perizia dell'Esperto ex art. 568 c.p.c. Geom. Marseglia Angelo, nell'Esecuzione Immobiliare 98/2024  
del R.G.E.

- **Bene N° 1** - Villetta ubicata a Cerveteri (RM) - via Trevignano 4

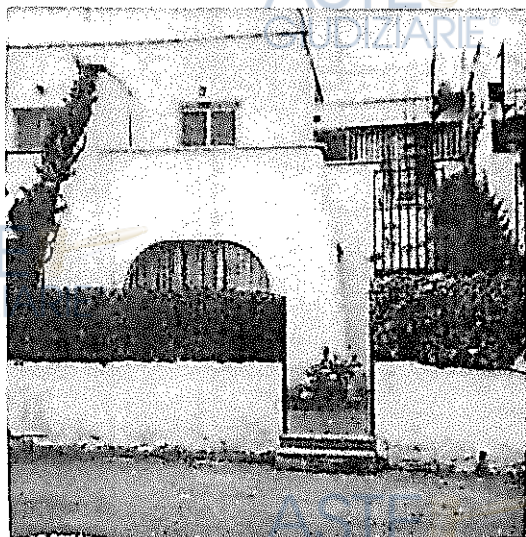
Foto presente nel fascicolo del condono

Risulta presentata un'istanza di condono edilizio ai sensi della Legge n. 47 del 28 febbraio 1985 (cosiddetto Primo Condono Edilizio), identificata con protocollo n. 5994 del 27 marzo 1986, avente ad oggetto l'ampliamento del soggiorno mediante la chiusura della veranda d'ingresso, con conseguente incremento della superficie utile residenziale.

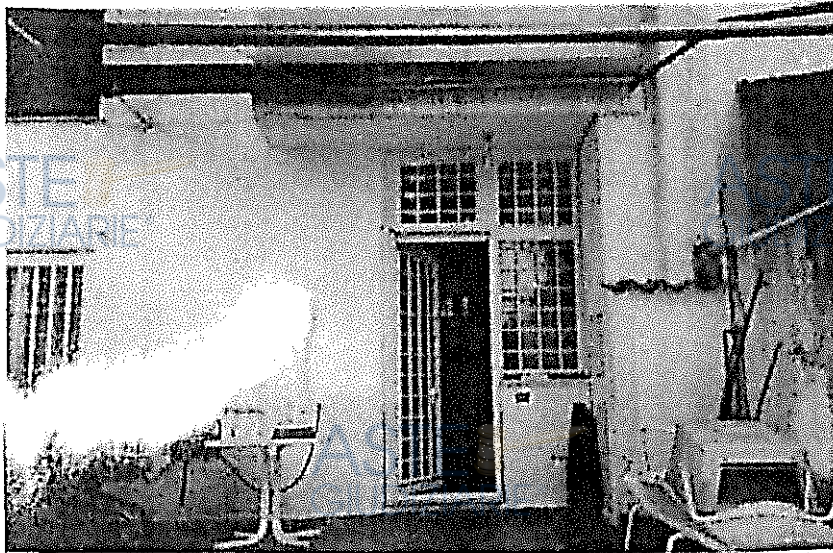
Foto presente nel fascicolo del condono

Infine in data 28 febbraio 1995, con protocollo n. 5568, è stata presentata istanza di sanatoria relativa all'ingrandimento della superficie residenziale pari a mq 4,62, inerente all'ampliamento della cucina. A seguito dell'istruttoria, in data 15 maggio 2000 è stata rilasciata la concessione in sanatoria, registrata al protocollo n. 566. L'intervento interessa sempre l'unità immobiliare ubicata in Via Trevignano n. 4, identificata al Catasto Fabbricati al foglio 54, particella 985.
