TRIBUNALE CIVILE DI CATANZARO

Procedura esecutiva n. 100/2022 R.G.E.

ELABORATO PERITALE

Tecnico incaricato: Dott. Ing. Salvatore TUCCI

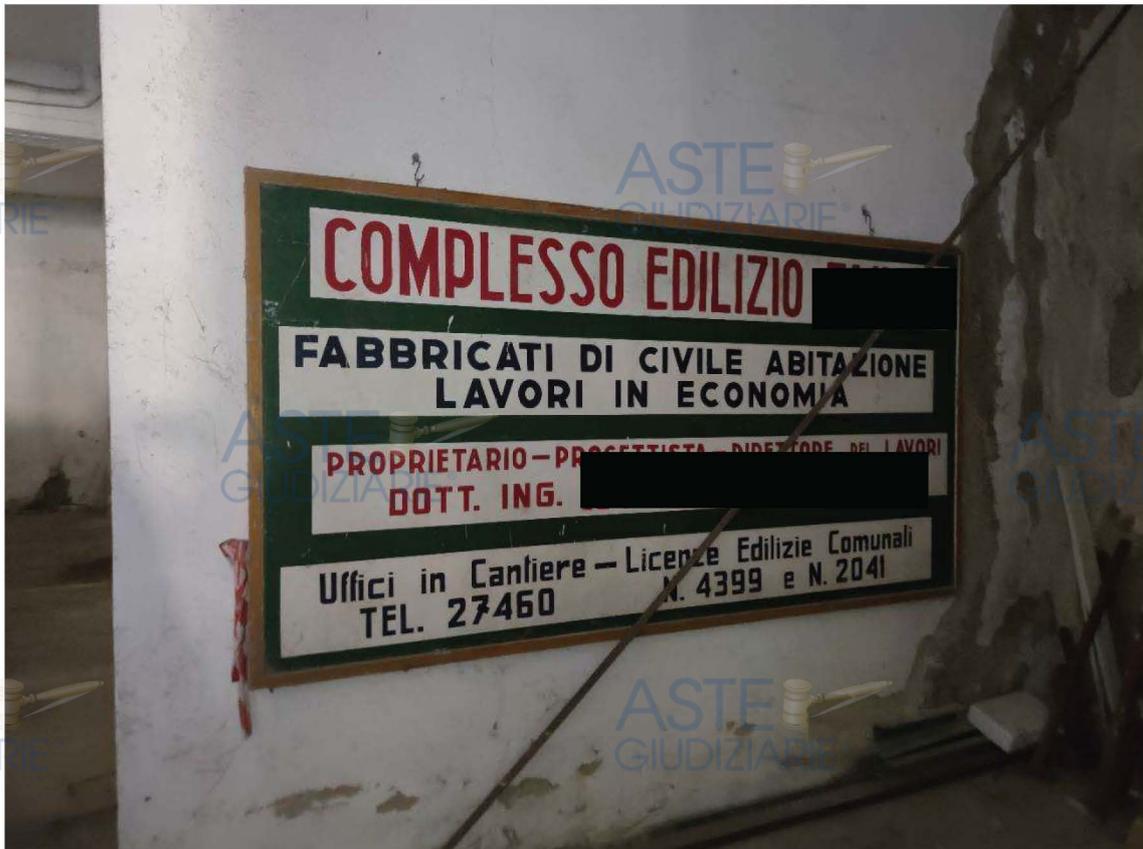
- Licenze Edilizie n. 4399 e n. 2041 rilasciate dal Comune di Catanzaro in data ignota (presumibilmente negli anni 60).

Immagine 4 - Cartello di cantiere con indicazione

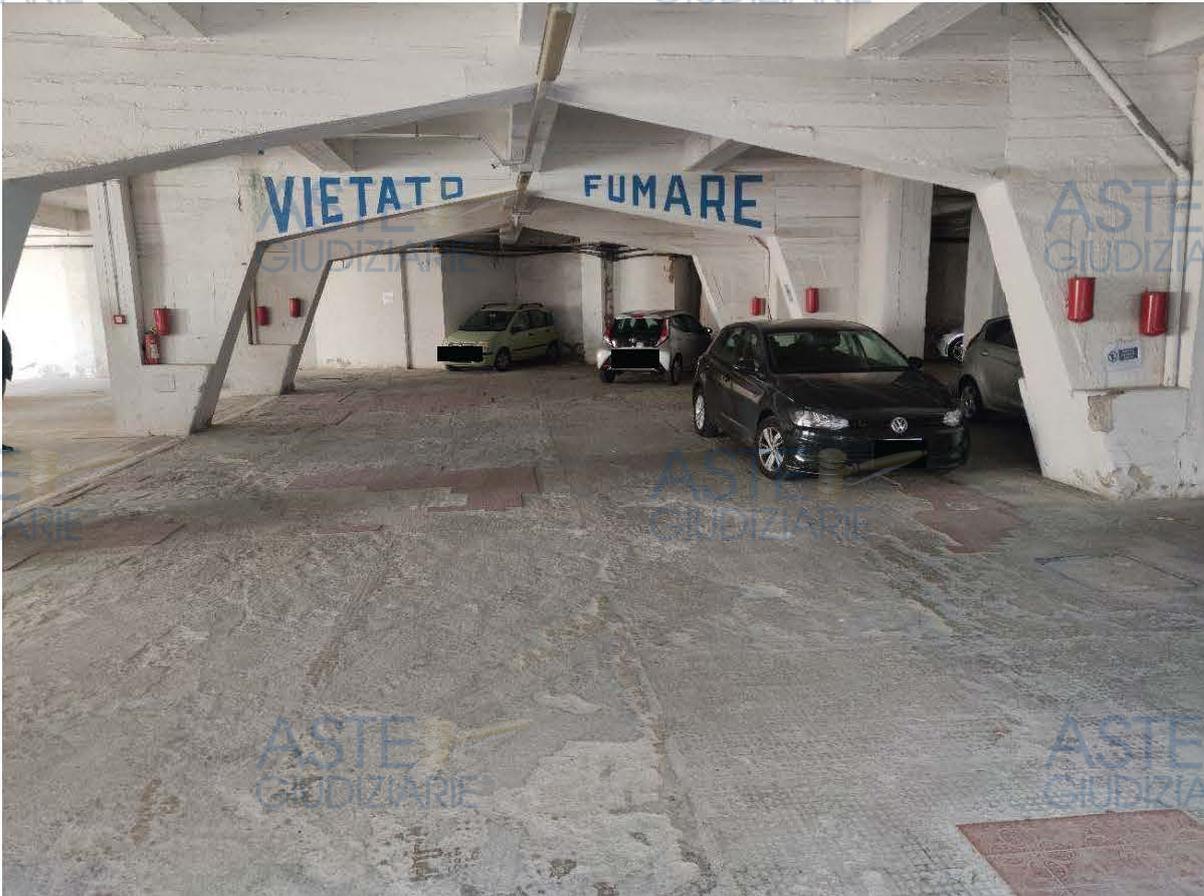
Infatti, **com'è possibile notare osservando la seguente immagine n. 5**, dette unità immobiliari risultano contigue e non fisicamente suddivise da nessuna partizione interna, né fissa né mobile, in difformità rispetto a quanto raffigurato nelle planimetrie catastali in atti presso **la banca dati dell'Agenzia delle Entrate (vedi linea rossa nell'immagine n. 6)**.

Immagine 5 – Continuità tra l'unità immobiliare di cui al Foglio di mappa 48, Particella 658 Subalterno 39 e Particella 660 Subalterno 19

A tal proposito, osservando l'immagine precedente si può notare che la parete di fondo costituisce la partizione che separa l'unità immobiliare individuata al Foglio di mappa 48 Particella 658 Subalterno 39 da quella individuata al Foglio di mappa 48 Particella 660 Subalterno 20.

Ciò a riprova della circostanza che la parete di separazione, rappresentata graficamente nelle due planimetrie catastali, nella realtà non esiste.
