Procedura esecutiva immobiliare n. 116/2024 r.g.es.

CONSULENZA TECNICA D'UFFICIO AI SENSI DELL'ART. 61 DEL CODICE DI PROCEDURA CIVILE.

Relazione peritale definitiva

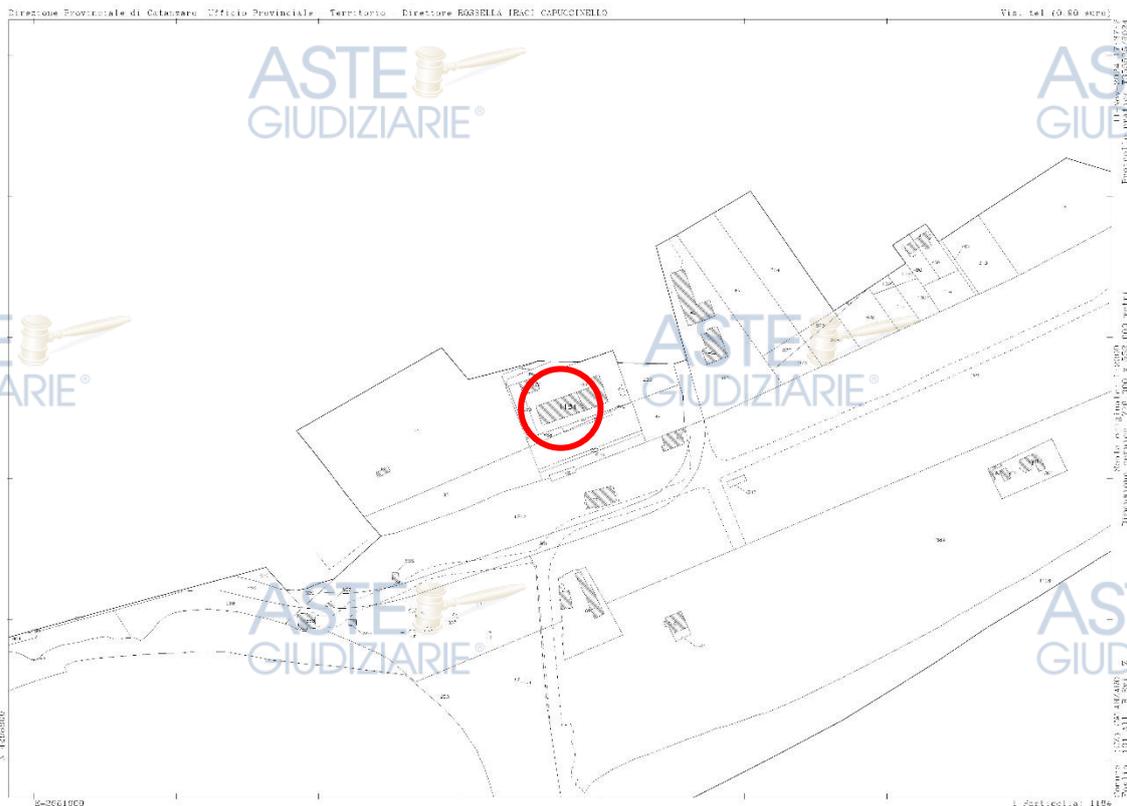
Immagine 4 - Estratto di mappa catastale Agenzia Entrate - Foglio 101 Particella 1184 Comune di Catanzaro

Da un punto di vista dell'inquadramento catastale, nella seguente immagine 4 è riportata la posizione del fabbricato in cui ricadono le unità immobiliari sull'estratto cartografico del foglio di mappa n. 101, particella 1184 del Comune di Catanzaro, in atti presso l'Agenzia delle Entrate (*vedasi Allegato 4*).

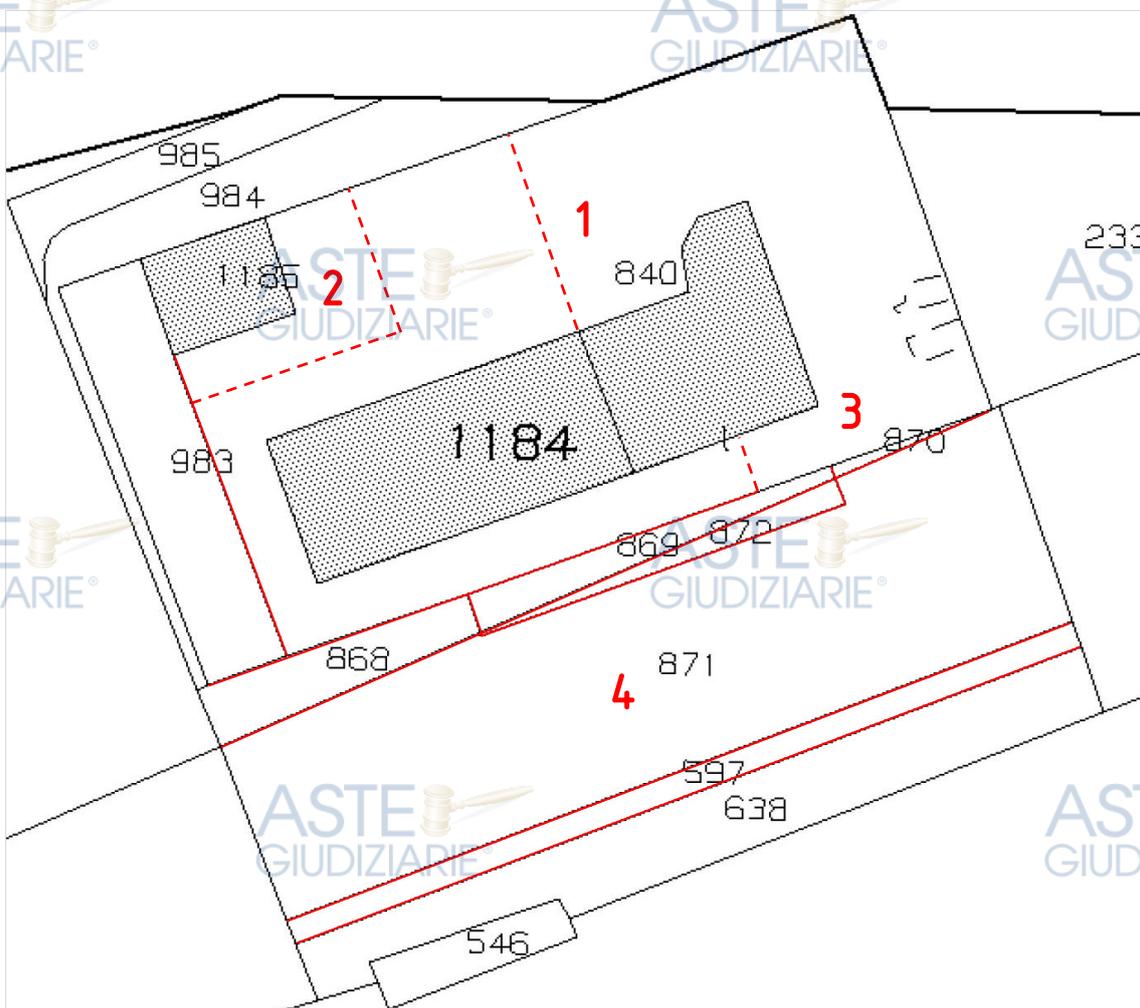
Infatti il sottoscritto, in occasione del già menzionato sopralluogo, ha avuto modo di riscontrare alcune difformità presso la corte esterna che collega il bene alla pubblica via, ossia quelle elencate qui di seguito, rappresentate graficamente nella successiva immagine n. 5:

1. La corte esterna, in corrispondenza del fronte Nord-Ovest del fabbricato, è in realtà separata rispetto a quella di pertinenza del fabbricato adiacente identificato da un punto di vista catastale al Foglio di mappa 101 Particella 840 attualmente occupato dall'ASP di Catanzaro, tramite apposita recinzione in muratura (vedi linea di colore rosso tratteggiata), mentre nella mappa catastale tale separazione non risulta rappresentata;
2. All'angolo posto all'estremità Nord-Ovest del lotto, è presente un fabbricato residenziale, identificato da un punto di vista catastale al Foglio di mappa 101 Particella 1185, il quale in realtà appare munito di corte di pertinenza esclusiva, mentre nella mappa catastale tale corte non è presente ed il fabbricato è rappresentato come se al proprio intorno giacesse la medesima corte del compendio in esame (vedi linea di colore rosso tratteggiata);

3. Nella porzione Sud-Est del lotto, in realtà è presente una recinzione che separa la corte esterna di pertinenza del fabbricato in esame da quella del fabbricato adiacente identificato da un punto di vista catastale al Foglio di mappa 101 Particella 840, mentre nella mappa catastale tale separazione non risulta rappresentata (vedi linea di colore rosso tratteggiata);
4. Le delimitazioni rappresentate nella mappa catastale al fine di separare le varie particelle di terreni (vedi particelle n. 840, 868, 869, 870, 871, 872, 597, 546, 638, 983) in realtà non corrispondono presso i luoghi a nessun confine fisico quale recinzioni, delimitazioni, etc.. (vedi linee di colore rosso con tratto continuo).

Immagine 5 - Particolare tratto dall'Estratto di mappa catastale Agenzia Entrate N.C.E.U. Comune di Catanzaro Foglio 101 Particella 1184

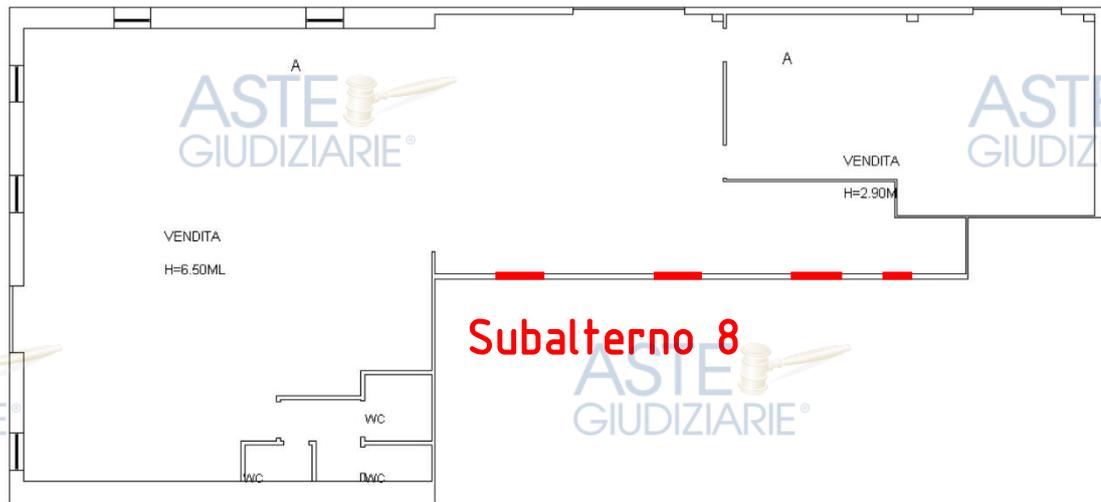
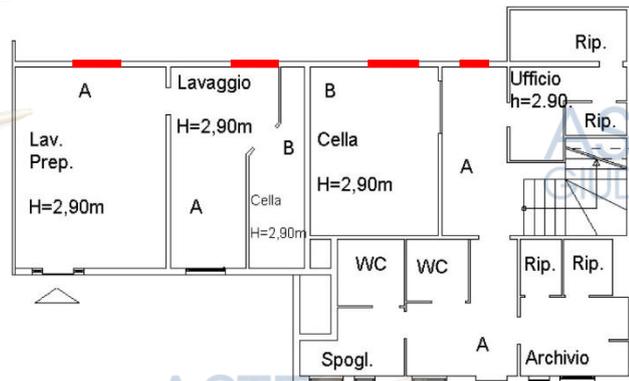
In particolare, **a differenza della rappresentazione grafica riportata nelle planimetrie reperibili presso la banca dati dell'Agenzia delle Entrate, secondo la quale le unità immobiliari appaiono come due unità autonome e fisicamente separate, nella realtà, in base a quanto accertato in fase di sopralluogo, esse appaiono fisicamente collegate ed interconnesse**, ovvero tramite talune porte che mettono in comunicazione gli ampi locali destinati alla vendita dell'unità immobiliare identificata al Subalterno n. 8, rispettivamente con i locali "Cella", "Lavaggio", Lav. Prep.", "Ufficio" dell'unità immobiliare identificata al Subalterno n. 6, come si può facilmente osservare dalle successive immagini n. 6 e 7 (vedi linee di colore rosso rappresentanti i punti di collegamento).

Immagine 6 - Varchi di collegamento tra le due unità immobiliari costituenti il compendio

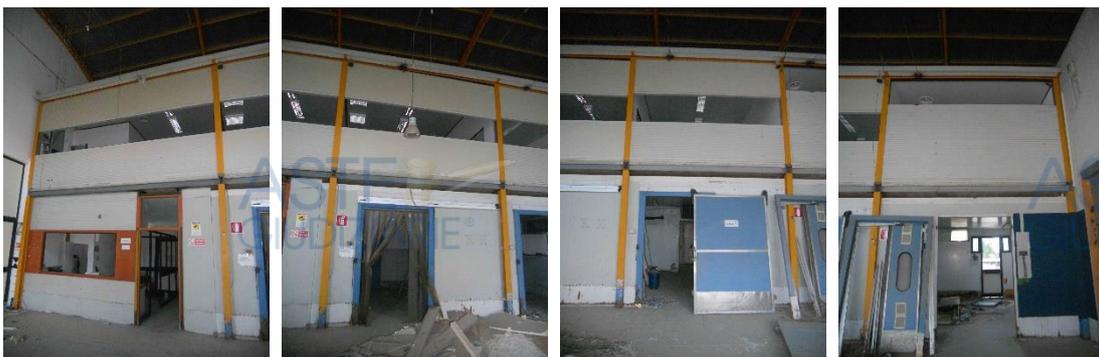
Immagine 7 - Varchi di collegamenti tra le due unità immobiliari costituenti il compendio

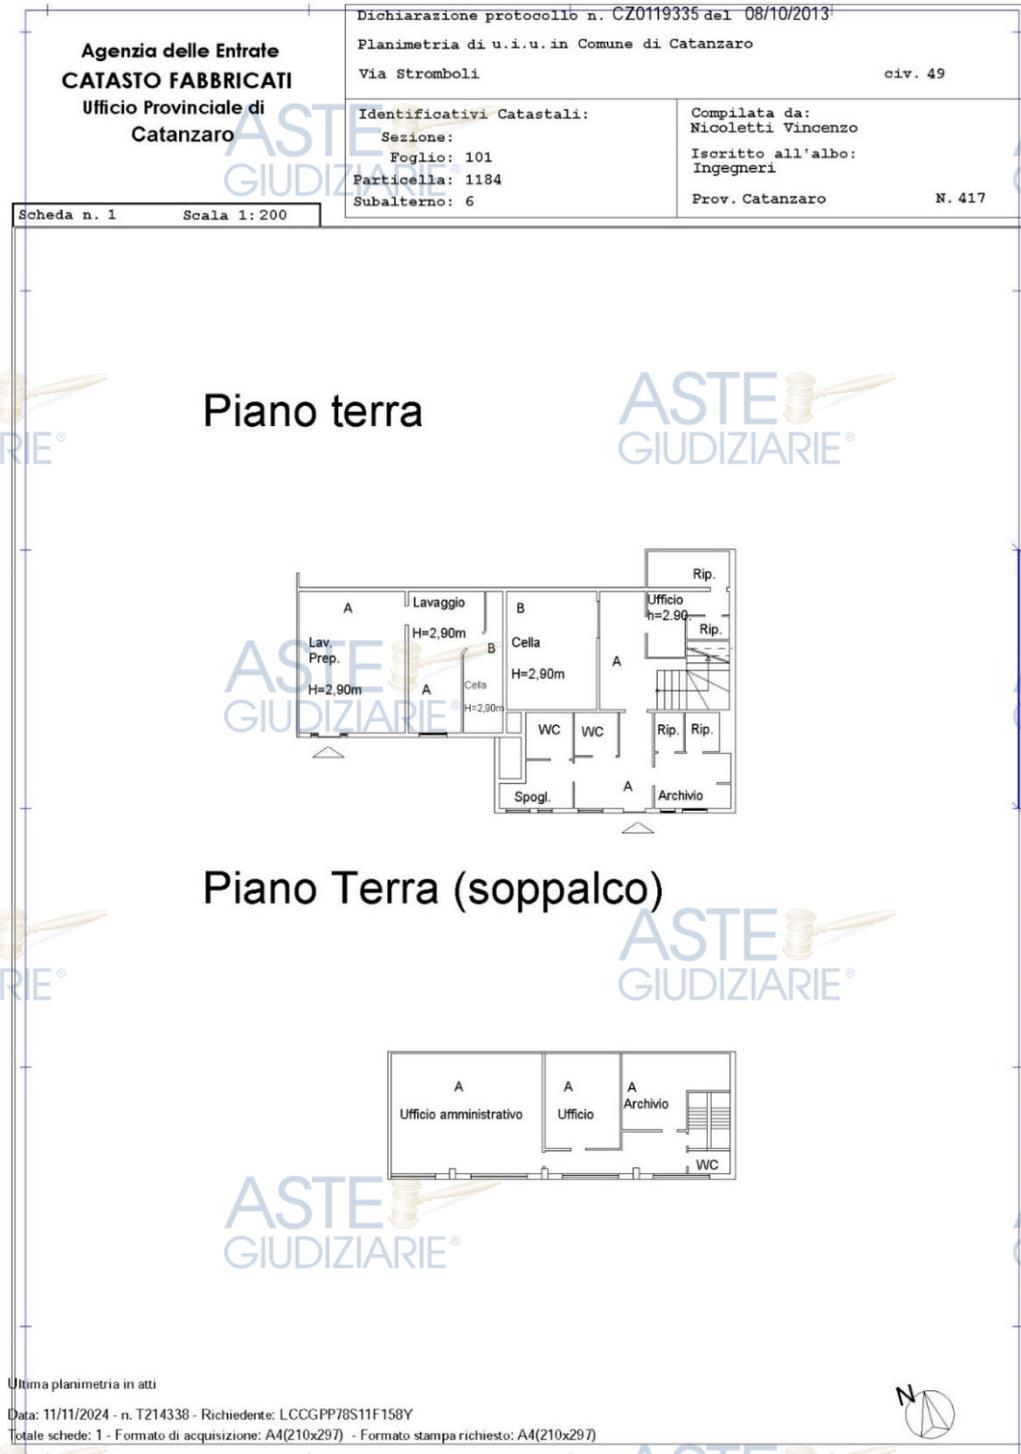
La consistenza appena descritta è rappresentata graficamente nella planimetria catastale reperita dalla banca dati dell'Agenzia delle Entrate (vedi immagine 8 e Allegato 7).

Immagine 8 – Planimetria catastale unità immobiliare censita al Foglio 101 Particella 1184 Subalterno 6 del N.C.E.U. Comune di Catanzaro

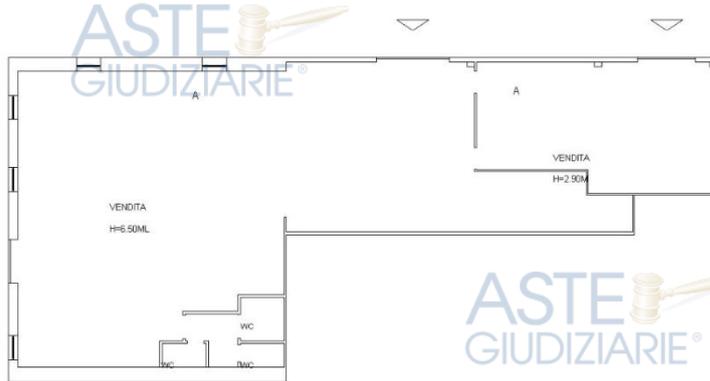
Così come rappresentato graficamente nella planimetria catastale reperita dalla banca dati dell'Agenzia delle Entrate (vedi immagine 9 e Allegato 8), da un punto di vista funzionale l'unità immobiliare è costituita dai seguenti ambienti:

Immagine 9 - Planimetria catastale unità immobiliare censita al Foglio 101 Particella 1184 Subalterno 8 del N.C.E.U. Comune di Catanzaro

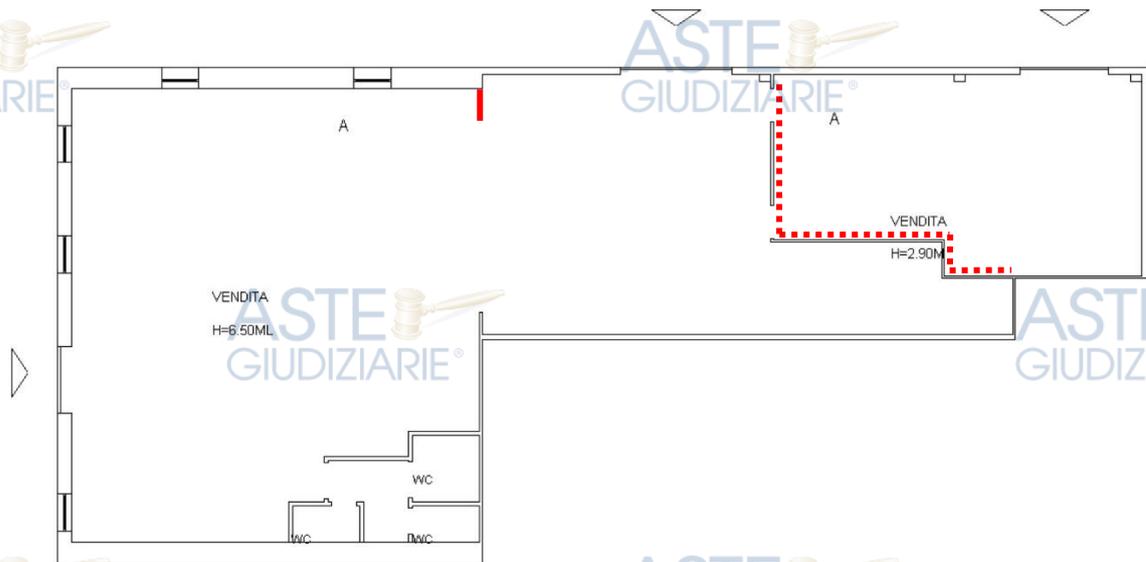
- ✓ che i locali destinati ai servizi igienici risultavano demoliti, come testimonia la presenza dei detriti e dei materiali rimossi, accatastati sul pavimento del locale in attesa di smaltimento;
- ✓ una difformità planimetrica alla distribuzione interna dei locali, consistente nell'assenza della parete di separazione tra i due locali vendita e nella presenza di un breve tratto di parete tra le due sale vendita, diversamente da quanto rappresentato graficamente nella planimetria catastale presente in atti (vedasi, rispettivamente, linea tratteggiata e linea continua di colore rosso nella successiva immagine 10).

Immagine 10 - Difformità planimetriche riscontrate nella distribuzione interna dell'unità immobiliare censita al Foglio 101 Particella 1184 Subalterno 8
