Tribunale di Catanzaro
Esecuzioni Immobiliari

Procedura Esecutiva Immobiliare n. 24/2025 r.g.espr.

CONSULENZA TECNICA D'UFFICIO AI SENSI DELL'ART. 61 DEL CODICE DI PROCEDURA CIVILE.

Relazione peritale finale

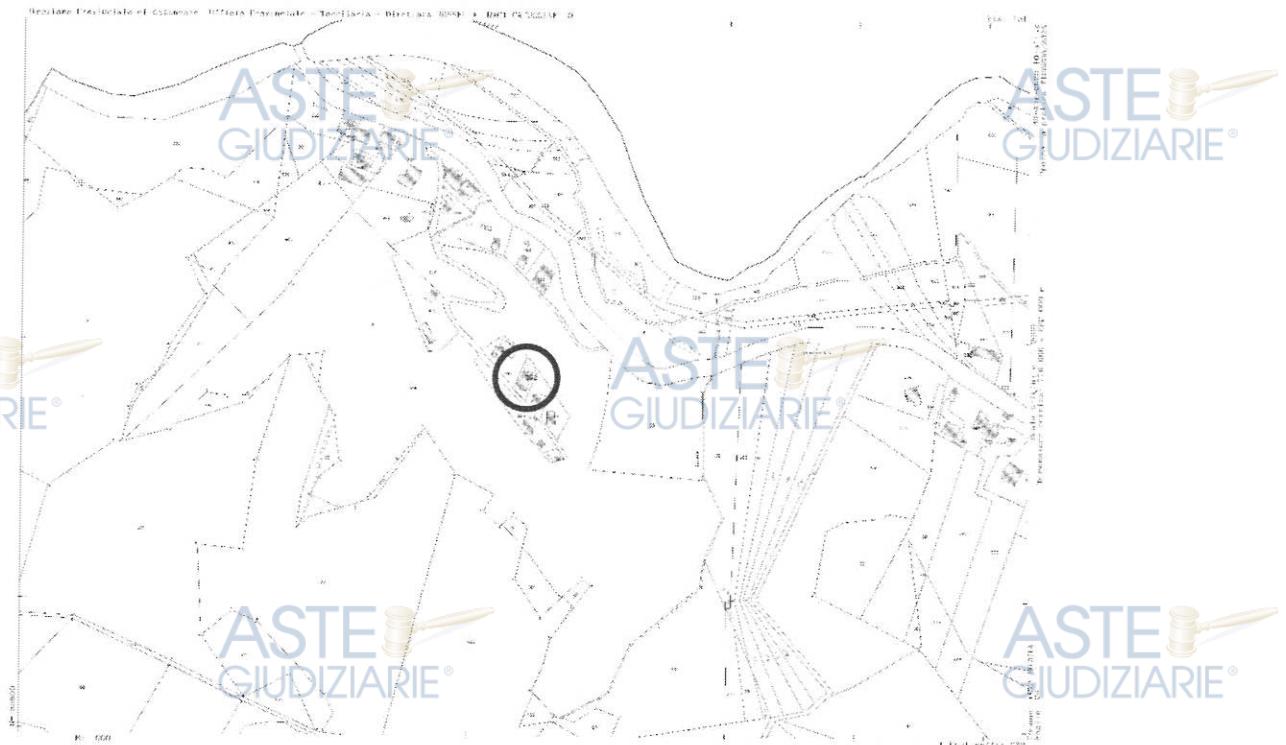
Da un punto di vista dell'inquadramento catastale, nella seguente immagine 4 è riportata la posizione dell'immobile sull'estratto cartografico del Foglio di mappa n. 24, Particella 352 del Comune di Borgia, in atti presso la banca dati dell'Agenzia delle Entrate (vedasi Allegato 5).

Immagine 4 – Estratto di mappa catastale Agenzia Entrate - Foglio 24 Particella 352 Comune di Borgia

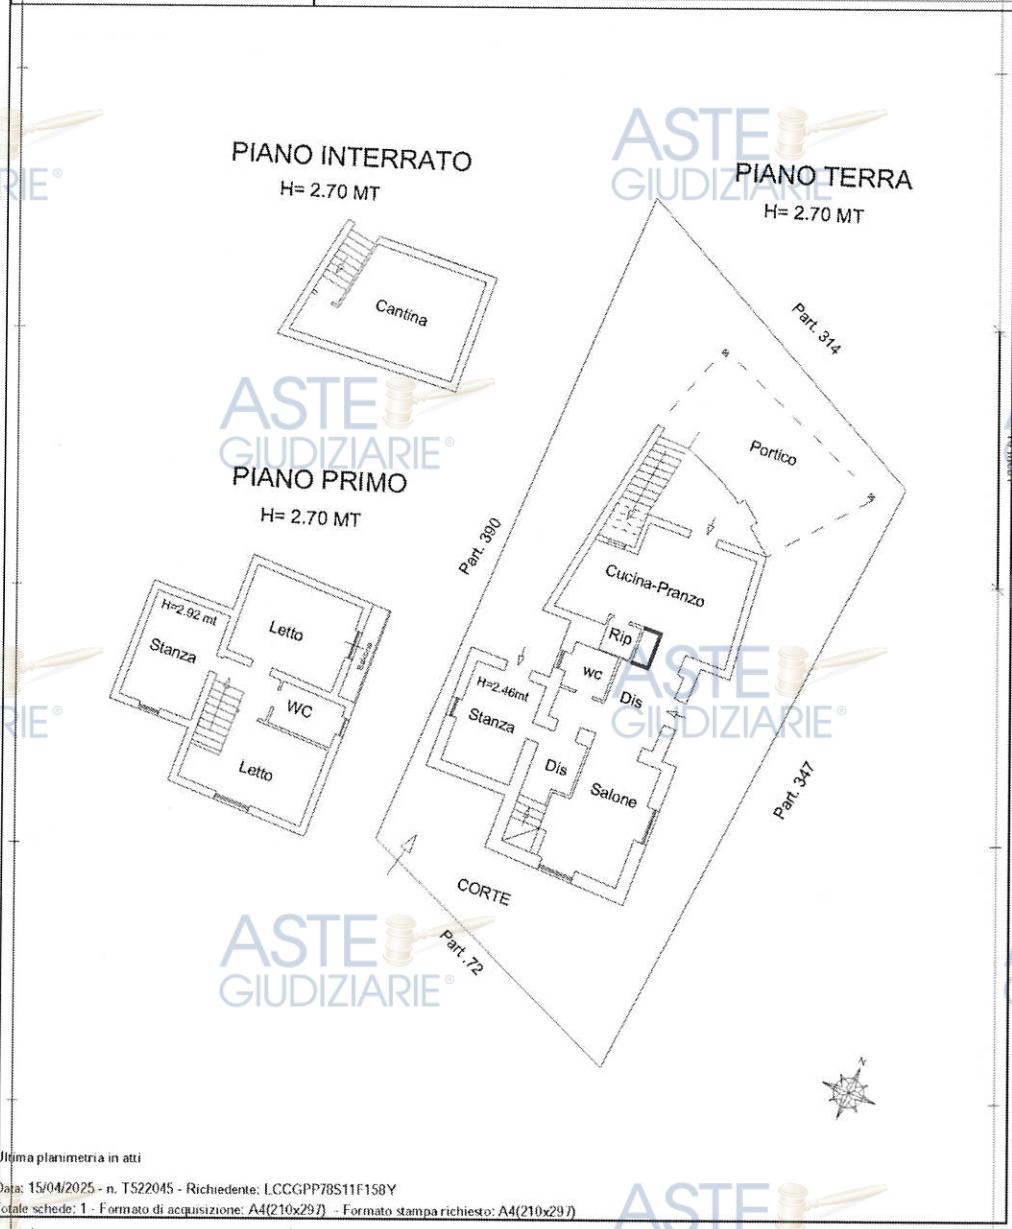
Per l'esattezza si segnala una leggera difformità, tuttavia giudicabile di lieve entità, riscontrata al Piano Terra precisamente nel Ripostiglio/Lavanderia, il quale in realtà presenta una superficie maggiore rispetto a quella riportata nella planimetria catastale. Essa è stata rappresentata graficamente, nella seguente *immagine 6*, attraverso una polilinea continua di colore rosso.

All'immagine 6 - Leggera difformità al Piano Terra dell'immobile, riscontrata nel Ripostiglio/Lavandaia, tra lo stato di fatto e la planimetria catastale in atti presso la banca dati dell'Agenzia delle Entrate.

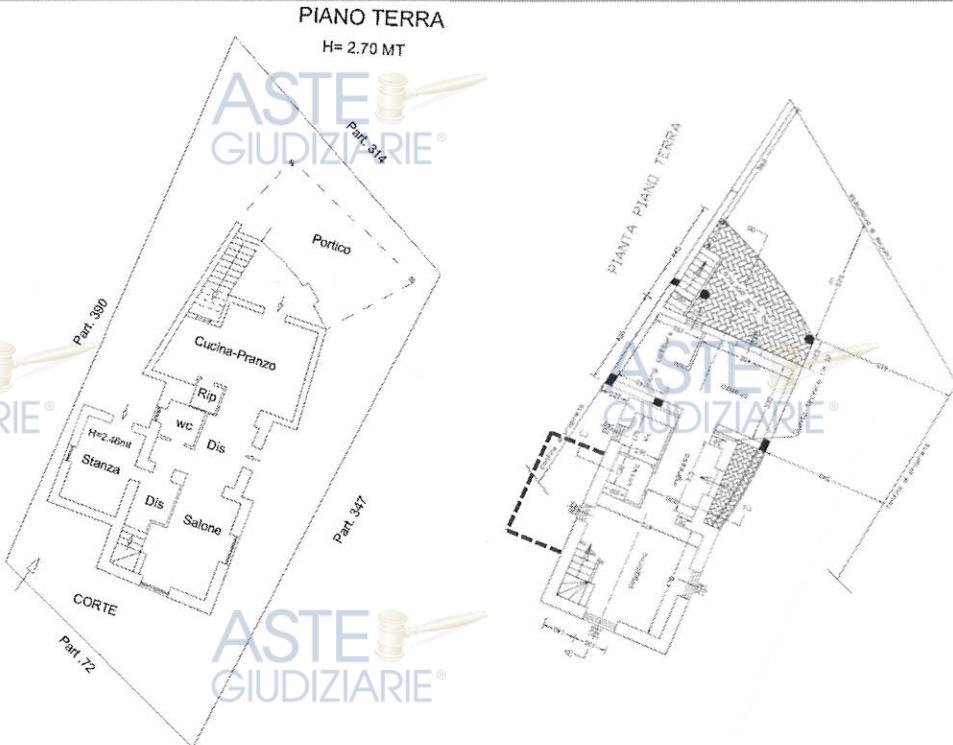
Immagine 8 – Piano Terra dell’unità immobiliare – Confronto tra planimetria catastale (a sinistra) e pianta di progetto allegata al Permesso di Costruire n. 2111 del 16/02/2004 (a destra)

Quanto appena descritto e illustrato, a giudizio dello scrivente, configura la realizzazione di opere eseguite in difformità dal permesso di costruire rilasciato.

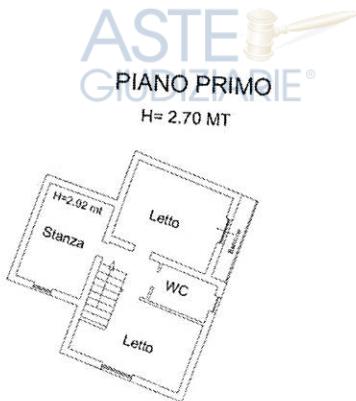
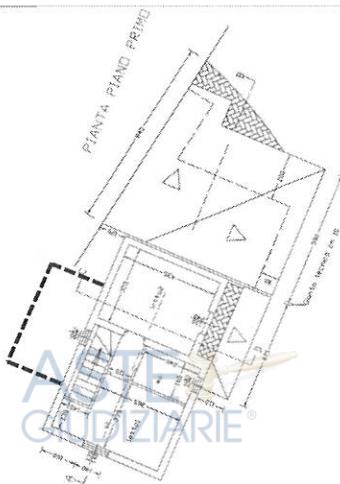
Immagine 9 – Piano Primo dell’unità immobiliare - Confronto tra planimetria catastale (a sinistra) e pianta di progetto allegata al Permesso di Costruire n. 2111 del 16/02/2004 (a destra)
