**TRIBUNALE DI CATANZARO**  
- Prima Sezione Civile -

Procedura esecutiva immobiliare n. 25/2022 R.G.E.I.

**RELAZIONE SINTETICA**

## CONSULENZA TECNICA D'UFFICIO

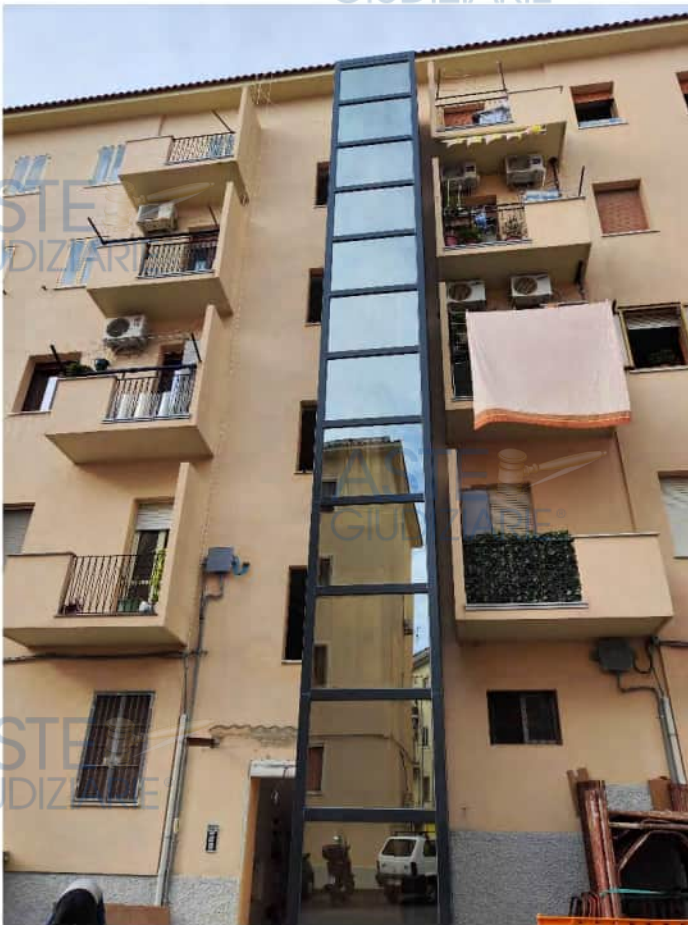
#### NOTA:

l'ascensore installato non serve direttamente il piano di accesso alle unità immobiliari. Trovando sede nella parte opposta delle scale, dallo stesso si accede al pianerottolo intermedio, dunque gli utenti dovranno percorrere una rampa di scale per giungere alle abitazioni. Tale condizione fa sì che **l'impianto installato non può essere considerato di abbattimento alle barriere architettoniche.**

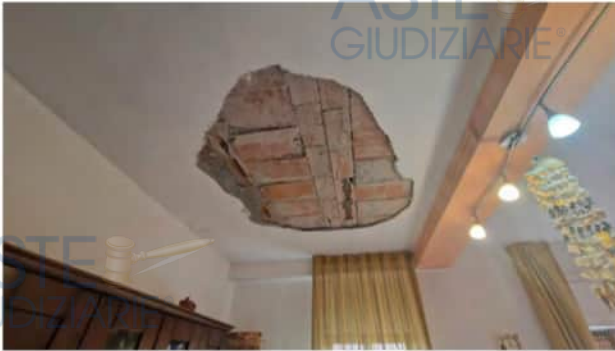
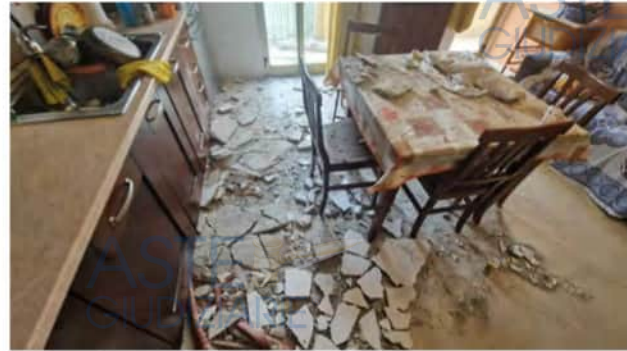
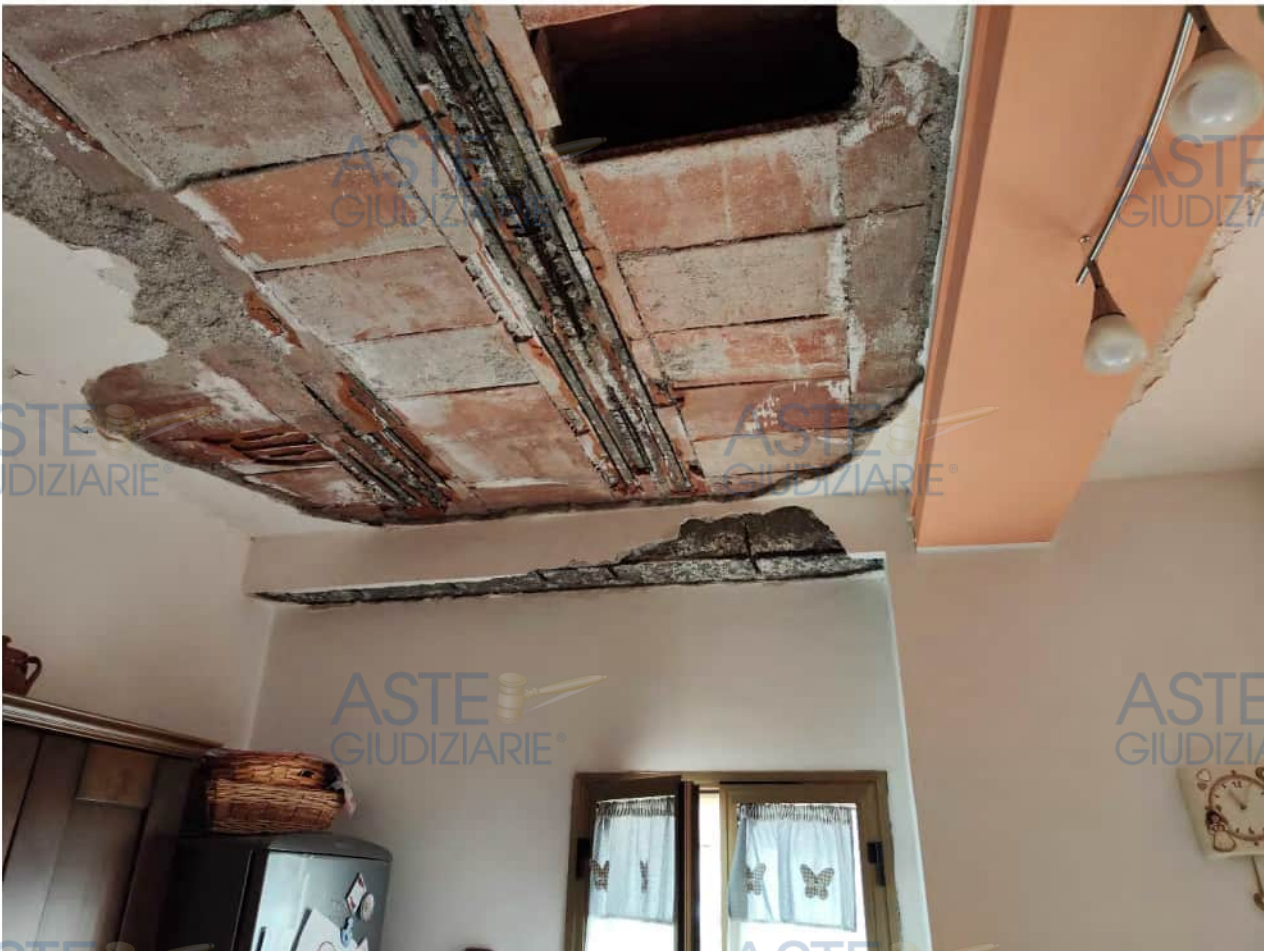
Dal lastrico solare, che fa da copertura all'appartamento dell'esecutato, le infiltrazioni di acqua meteorica hanno portato al collasso di parte dell'intonaco del solaio di copertura. L'importante cedimento verificatosi, provocato dallo stato di incuria in cui il lastrico è stato lasciato, ha reso necessario un intervento di messa in sicurezza da parte della conduttrice, consistente nella battitura degli intonaci del soffitto favorendo il distacco di tutte le porzioni meno coese.

Lo scenario è rappresentato nelle seguenti immagini.

A seguito della trasmissione delle prime immagini da parte del custode, avv. Coscarella, la scrivente ha disposto un sopralluogo il 30 novembre 2023 di cui si allega verbale, durante il quale è stato riscontrato il seguente stato dei luoghi.

L'amministratore di condominio, che solo a seguito dell'ordinanza del GE ha trasmesso al custode parte della documentazione condominiale, nell'assemblea del 27 ottobre 2023 poneva all'ordine del giorno l'approvazione di spesa per i lavori di manutenzione straordinaria del terrazzo condominiale, che all'unanimità dei partecipanti veniva approvata per € 6.800,00 + iva, ovvero **€ 7.480,00** e compete all'unità in capo all'esecutato la quota di **€ 745,16** in base ai millesimi di proprietà generale.

| DESCRIZIONE | mq | €/mq | € |
|---|---|---|---|
| Spicconatura e scrostamento di intonaco a vivo di muro, di spessore fino a 3 cm, compreso l'onere di esecuzione anche a piccole zone e spazzolatura delle superfici (Unità di misura: mq) | 10,22 | 15,53 | 158,72 |
