TRIBUNALE DI CATANZARO

Procedura Esecutiva n. 29/2013 r.g.es.

RELAZIONE ESTIMATIVA Lotto unico

Tecnico incaricato: Arch. P R
Iscritto all'Albo della Provincia di Catanzaro al N. 1559
Iscritto all'Albo del Tribunale di Catanzaro al N. 1969

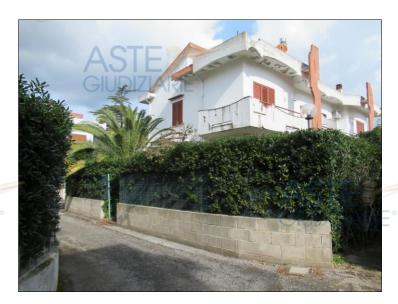
Fig. 6 e 7. STRALCIO ORTOFOTO e VISTA ESTERNA lato Sud. Col tratto bianco è individuata la porzione dell'area comune fra tutti i condividenti adibita impropriamente a pertinenza dell'unità abitativa e ingressi all'unità.

La recinzione dell'area e le altre opere (pavimentazione, siepi, doccia, ecc.) risultano realizzate abusivamente come meglio specificato ai paragrafi 9 e 10. L'unità immobiliare si compone di un appartamento su due livelli con vano soggiorno, cucina, ingresso, servizio igienico e scala interna al piano terra rialzato con annessi balconi sui lati anteriore e posteriore, nonché di tre vani e servizio igienico al piano primo, con annessi balconi sui lati anteriore e posteriore e un locale garage al piano terra. L'unità abitativa presenta anche un sottotetto (volume tecnico) praticabile e non abitabile raggiungibile, con scala retrattile, dal piano primo e non visionato al momento del sopralluogo in quanto non ispezionabile in sicurezza.

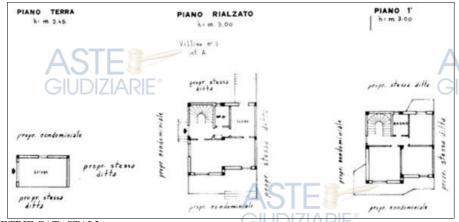
Fig. 8. PLANIMETRIE CATASTALI.

L'immobile risulta conforme alla planimetria catastale ad eccezione di un ampliamento di circa 16 mq del balcone-terrazzo del piano terra (lato Sud) realizzato su area comune (anch'essa recintata) senza le necessarie autorizzazioni e quindi abusivamente.

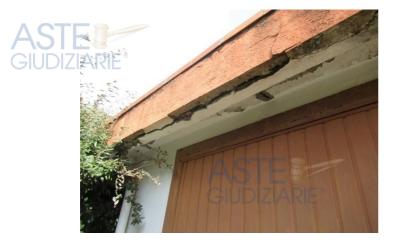
Fig. 13. DETTAGLIO.

Il fabbricato esternamente é in pessimo stato di conservazione con distacchi di intonaco dalla cornice del tetto e dai balconi e con porzioni di pareti esterne degradate; tali distaccamenti di intonaco con ferri di armatura a vista sono dovuti presumibilmente ad infiltrazione di acqua meteorica a causa anche del sistema di raccolta delle acque meteoriche esistente; si evidenziano anche il degrado diffuso dei parapetti dei balconi e le infiltrazioni di acqua meteorica dalla pavimentazione degli stessi.

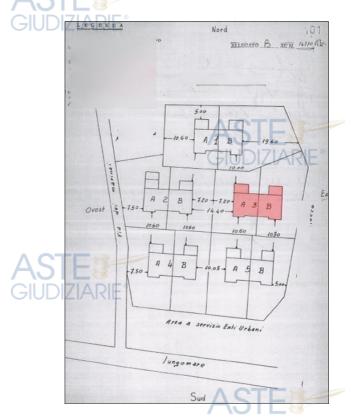
Fig. 15. Planimetria allegata all'atto di divisione e assegnazione del 28/07/1975.

l'intera palazzina costituita dagli appartamenti 3A (oggetto della presente relazione) e 3B quali risultano dall'allegata planimetria.

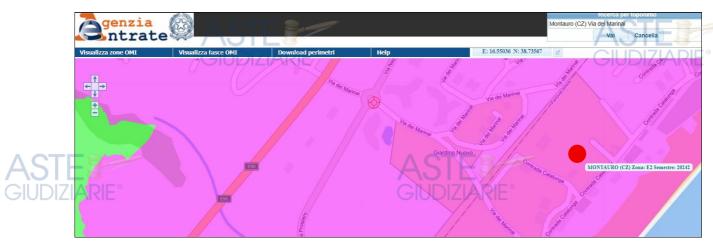
Fig. 16 - Schematizzazione zone O.M.I. del Comune di Zagarise riferito al secondo semestre del 2024.

Per quanto attiene al mercato locale appare necessario precisare che il territorio del Comune di Montauro, in termini di quotazioni immobiliari, in riferimento al secondo semestre del 2024 (ultimo dato disponibile), risulta suddiviso in zone; quella in cui è ricompreso il bene da stimare é la zona E2 fascia litoranea.

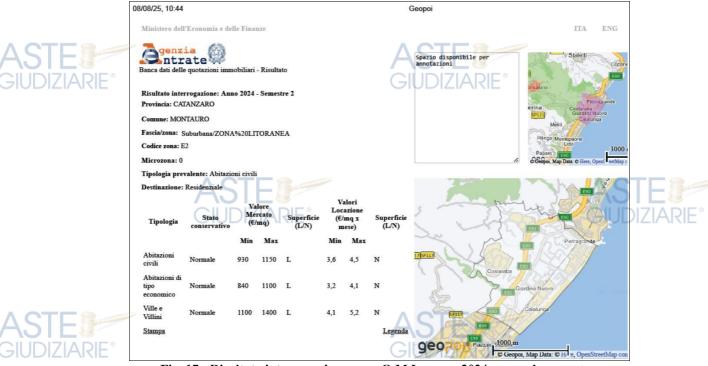
Fig. 17 - Risultato interrogazione zona O.M.I – anno 2024– secondo semestre.

L'interrogazione presso la Banca Dati delle Quotazioni Immobiliari dell'Agenzia delle Entrate (www.agenziaterritorio.it), figura per il secondo semestre del 2024 - zona E2 – fascia litoranea ha fornito i risultati di seguito riportati.

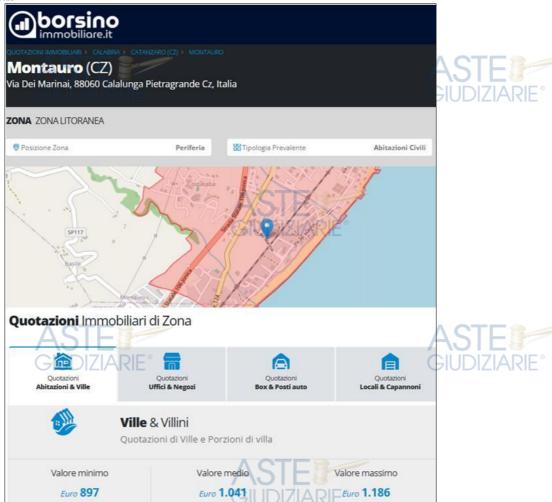
È stata effettuata una ricerca (agosto 2025) presso la Banca Dati del Borsino Immobiliare (www.borsinoimmobiliare.it), figura 18, "per la fascia litoranea E2" ed ha fornito i risultati di seguito riportati.
